### Resolución Presidencia Junta Comuna

**Referencia:** RESOLUCION DE CONVALIDACION EXTRACCIONES MAYO 2026

**Planilla de Inspección de Árboles**

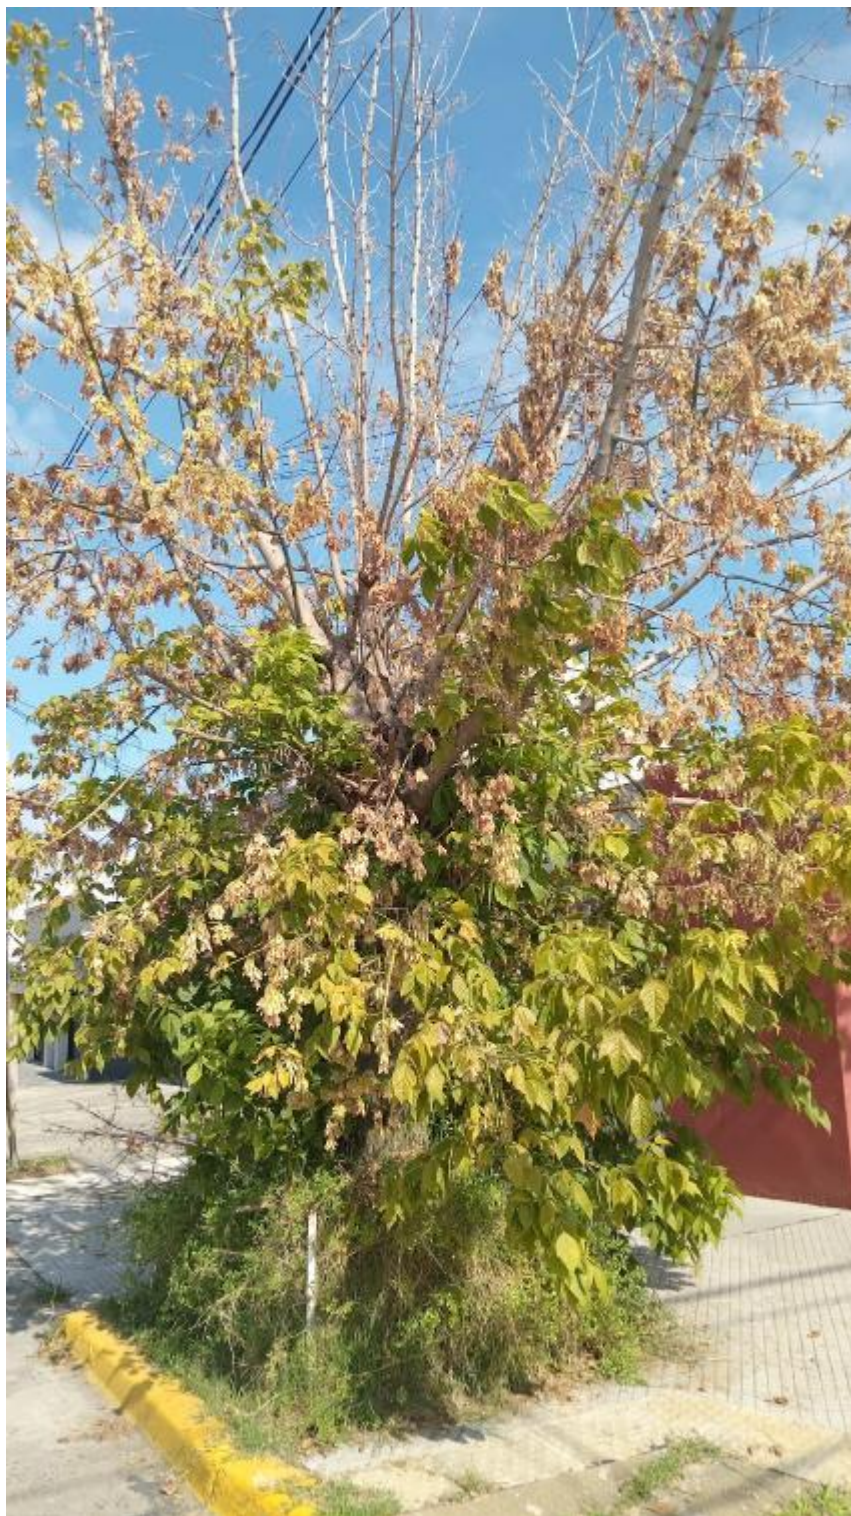
Informe N° 064

**OBSERVACIONES**  
Se solicita extracción de ejemplar que presenta  
resquebraje de copa, con múltiples ramas secas  
(se debe cerrar planta por temas pluvial y achoso  
limbo)  
Extracción con prudencia al b.
