INFORMACIÓN DEL ÁRBOL - DIAGNÓSTICO (MARCAR SEGÚN CORRESPONDA)

RECOMENDACIONES DEL INSPECTOR (MARCAR SEGÚN CORRESPONDA)

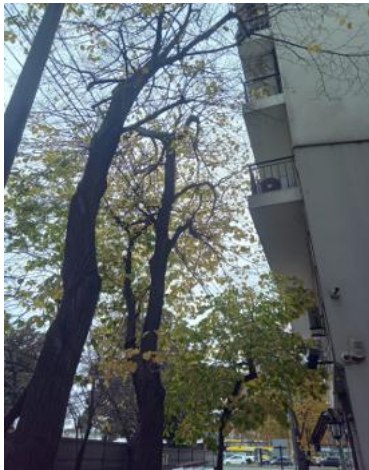
INICIO 2179 EX

| OBSERVACIONES | Los ejemplares corresponden a dos tilos que presentan interferencias directas con la propiedad, evidenciadas por el contacto de ramas con la estructura edilicia. Esta situación puede generar inconvenientes tanto en la integridad del inmueble como en el normal desarrollo de los árboles. Por lo tanto, se recomienda realizar una poda de despeje orientada a eliminar las ramas en conflicto, permitiendo restablecer una adecuada distancia con la edificación y mejorar las condiciones de seguridad. |

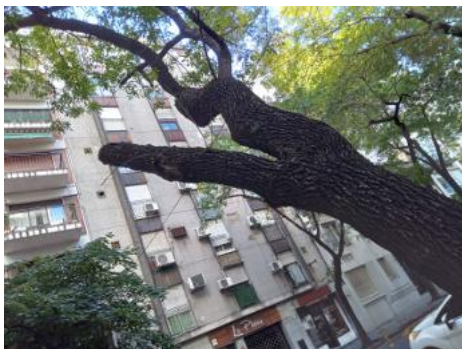
INICIO

Se prescribe una poda de limpieza con el fin de reducir selectivamente una rama de gran porte (1,5-2 m de longitud y 15 cm de diámetro) que presenta un estado de desecación y degradación avanzada con signos de pudrición. La intervención tiene como objetivo mitigar el riesgo de desprendimiento, no observan otras anomalías estructurales o sanitarias que requieran acciones adicionales en el resto del ejemplar.

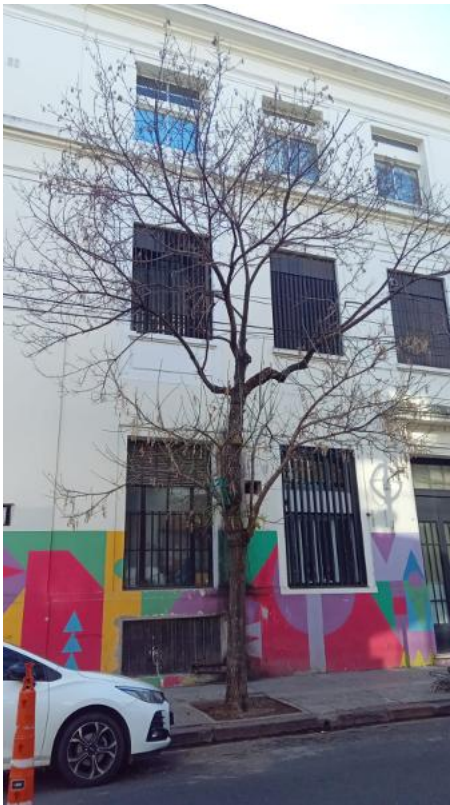
INICIO

Al momento de la inspección se observa un ejemplar que presenta un estado sanitario comprometido a nivel de su estructura aérea, evidenciándose la presencia de ramas secas y daños significativos en ramas primarias de importancia estructural. Dichas afecciones son consecuencia de un incendio ocurrido en una propiedad lindera, lo que ha generado debilitamiento de tejidos, pérdida de vitalidad en sectores de la copa y posible afectación de la resistencia mecánica de algunas ramas.

En función de lo expuesto, se recomienda realizar una poda orientada a la eliminación de ramas secas, la remoción de aquellas estructuras dañadas por el fuego y la reducción selectiva de ramas comprometidas. Esta intervención permitirá disminuir el riesgo de falla, mejorar las condiciones sanitarias del ejemplar y favorecer su recuperación y estabilidad, manteniendo en la medida de lo posible su estructura funcional dentro del entorno urbano.

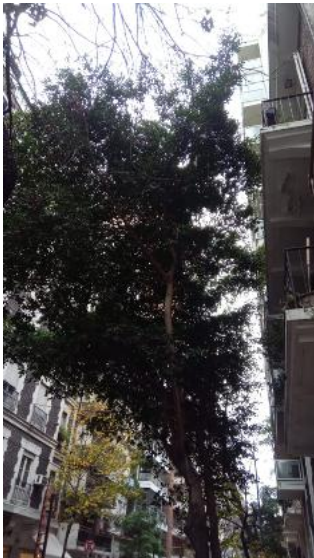
INICIO 1978 EX

OBSERVACIONES Se verifica ejemplar con inclinación que interfiere con balcones de la vereda de enfrente. Se recomienda realizar poda de balanceo para evitar roturas y eliminar interferencias.

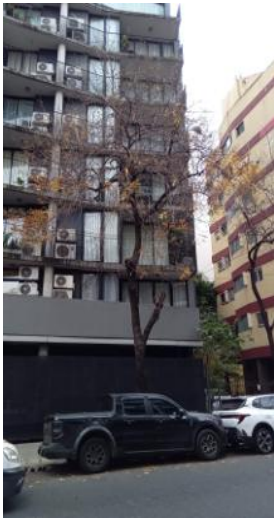
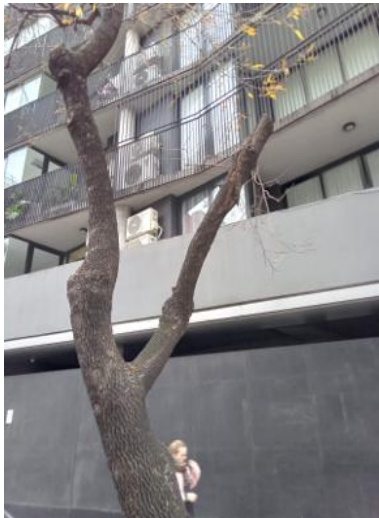
INICIO

Al momento de la inspección se observa que el ejemplar que presenta un brazo principal con evidentes signos de deterioro, producto de una intervención previa inadecuada, observándose tejido seco, pérdida de vigor y ausencia de brotación activa en dicho sector. Esta condición genera un desbalance estructural y compromete la estabilidad, incrementando el riesgo de desprendimiento de ramas de porte considerable, especialmente ante eventos climáticos adversos. Asimismo, la presencia de madera muerta en una estructura principal constituye un punto potencial de ingreso de patógenos y avance de procesos de degradación interna.

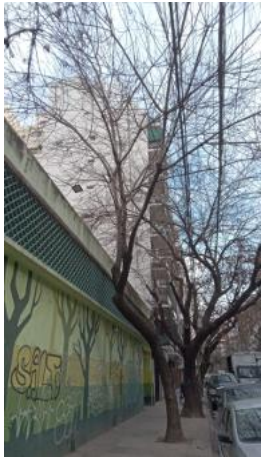
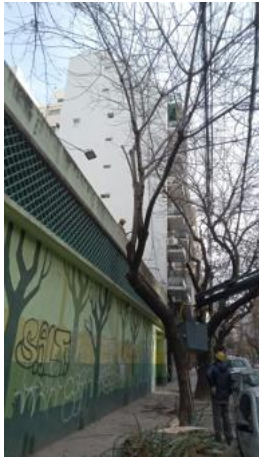
| ESPACIO PARA FOTOS | | |
|---|---|---|
| <p>INICIO</p> | <p>2925 FT</p> | <p>FIN</p> |

| INFORMACIÓN DEL ÁRBOL - DIAGNÓSTICO (MARCAR SEGÚN CORRESPONDA) | | | | | | | | | |
|---|---|---|---|---|---|---|---|---|---|
| OBSERVACIONES | <p>Al momento de la inspección, se constató ejemplares con buen vigor vegetativo que presentan ramas sobreextendidas con interferencia directa sobre la propiedad privada. A fin de prevenir daños por contacto mecánico sobre la infraestructura, se prescribe una poda de limpieza y despeje de fachada, orientada a sanear la copa y adecuar la arquitectura de los ejemplares al entorno urbano. Se garantiza así la integridad del inmueble mediante tareas ejecutadas dentro del cronograma operativo y técnico (fuera de la veda de poda) establecido por el Plan Maestro de Arbolado Urbano.</p> | | | | | | | | |

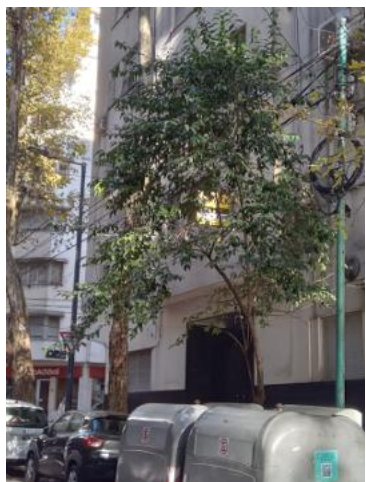
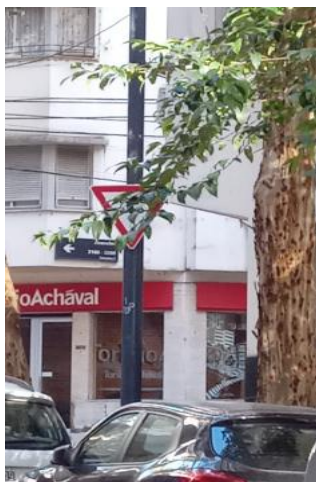
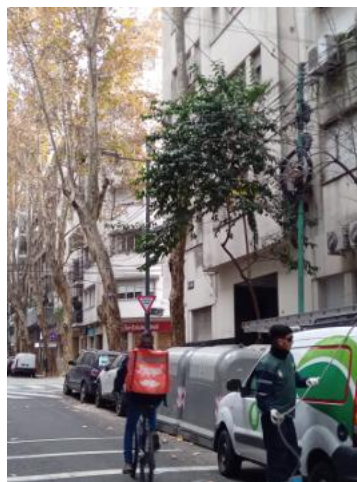
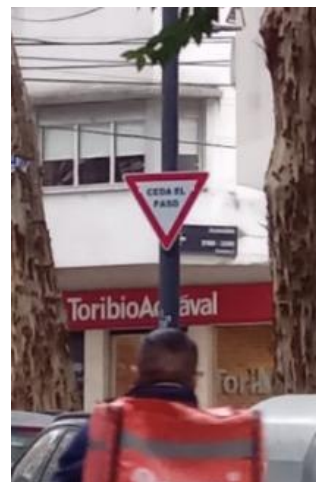
Se recomienda la poda de ejemplar de Jacarandá debido a que presenta ramas que interfieren con la propiedad, generando inconvenientes sobre la infraestructura existente. Asimismo, el árbol presenta ramas secas y deterioradas, con riesgo potencial de desprendimiento. Por lo expuesto, se considera necesaria la realización de poda de despeje y poda de limpieza, a fin de eliminar ramas secas, mejorar las condiciones de seguridad y evitar interferencias con la propiedad lindera.

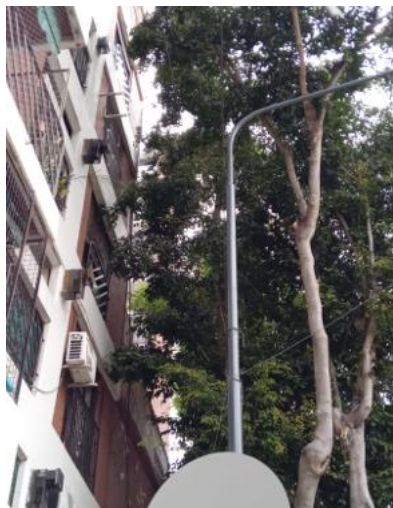
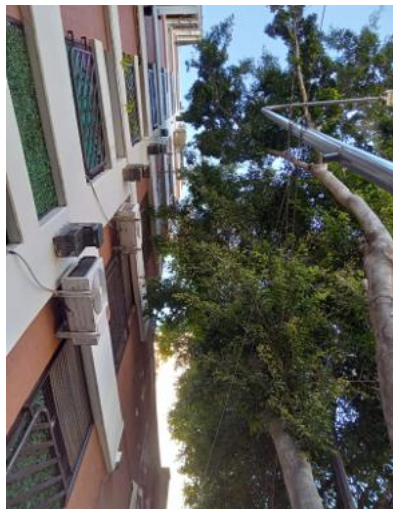
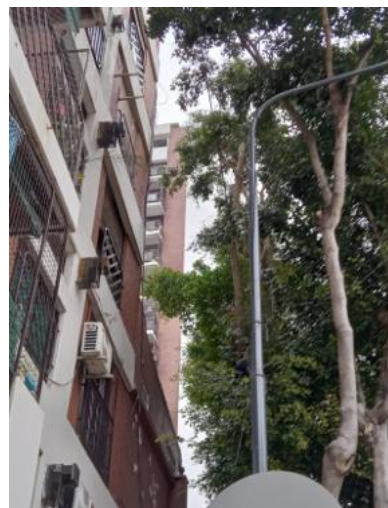
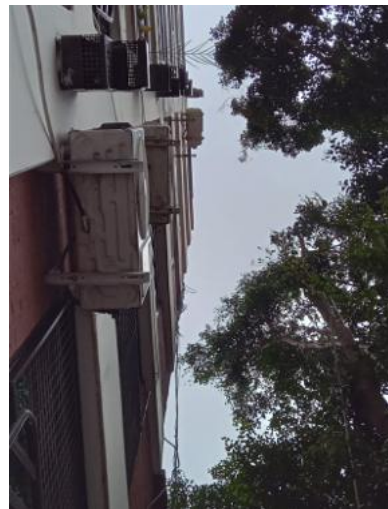
Tras la inspección técnica, se prescribe una intervención de poda de despeje de fachada al constatar que el ejemplar presenta follaje y ramas en contacto directo con la fachada del edificio contiguo. La tarea tiene como objetivo evitar daños mecánicos por fricción en la infraestructura y adecuar la arquitectura de la copa al entorno urbano. La ejecución se programa para el inicio del ciclo operativo (junio-julio), después de la veda.

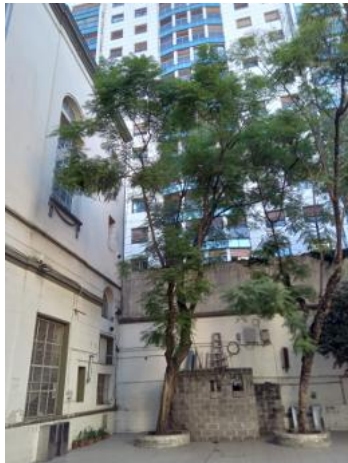
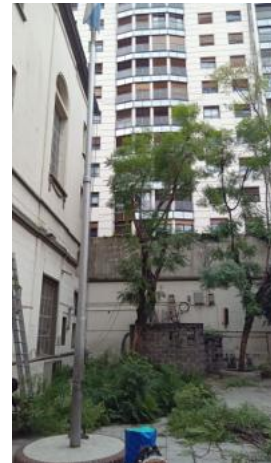
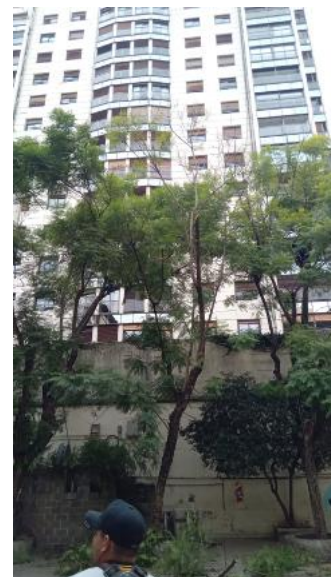
Durante la inspección técnica, se observaron ejemplares arbóreos de porte esbelto. El primero de ellos contiguo a la pared presenta heridas mal compartimentadas y emisión de brotes epicórmicos. Rama de primer orden, en su transición a segundo orden orientada hacia la medianera, evidencia un sector con descortezamiento y coloración anormal compatible con un proceso de degradación de tejidos (pudrición). A fin de mitigar el riesgo de fractura y resguardar la integridad física de la comunidad educativa (docentes, alumnos y personal de la institución), se prescribe una poda de reducción de copa (bajada de altura) a nivel mínimo. Esta intervención selectiva busca estabilizar las cargas estructurales del ejemplar sin comprometer su vitalidad. Con respecto al segundo ejemplar, al lado del anterior jacarandá descrito, se encuentra igualmente esbelto, posee ramas secas en la mayoría de ápices terminales, una de las ramas primarias da indicios de historial de fallos por rama desgarrada con una compartimentación deficiente. Se prescribe una poda de reducción de copa (bajada de altura) a nivel mínimo.

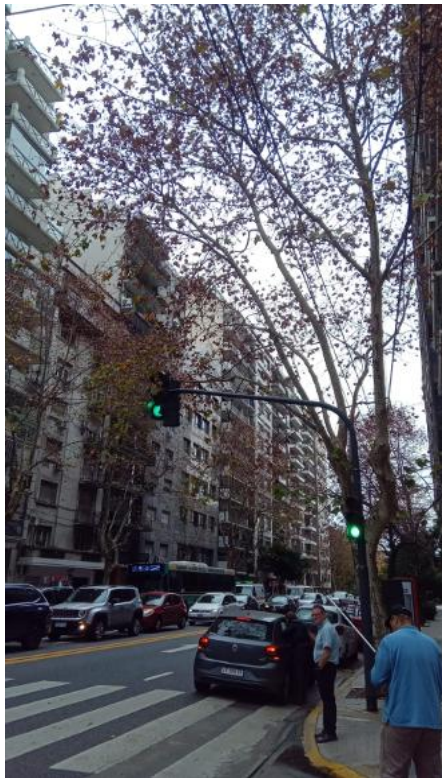
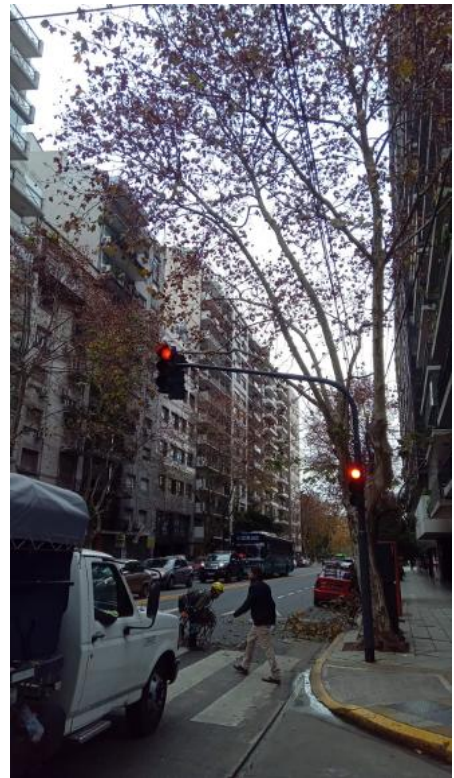
Al momento de la inspección se observa un fresno joven en etapa de formación, implantado en un sitio de importante circulación, frente al acceso de una institución educativa. La arquitectura de copa presenta ramas laterales desarrolladas hacia la calzada y sectores próximos a la infraestructura existente, particularmente en relación con el mástil emplazado sobre la línea municipal. Asimismo, se verifica la presencia de ramas de escaso diámetro que avanzan sobre el espacio de circulación vehicular, quedando expuestas a posibles daños mecánicos por el paso frecuente de micros escolares y otros vehículos de gran porte. De mantenerse esta situación, podrían generarse desgarramientos, heridas por rotura y defectos estructurales que comprometerían el correcto desarrollo futuro del ejemplar.

En función de lo expuesto, se considera necesaria la realización de una poda de formación, orientada a la selección y conducción de la estructura principal de la copa, eliminando ramas con interferencias actuales o potenciales sobre el mástil y despejando los sectores expuestos al tránsito vehicular. La intervención permitirá establecer una arquitectura más adecuada para el entorno urbano, favoreciendo el desarrollo de una estructura estable y equilibrada, minimizando futuras interferencias con la infraestructura existente y reduciendo el riesgo de daños por rotura de ramas.

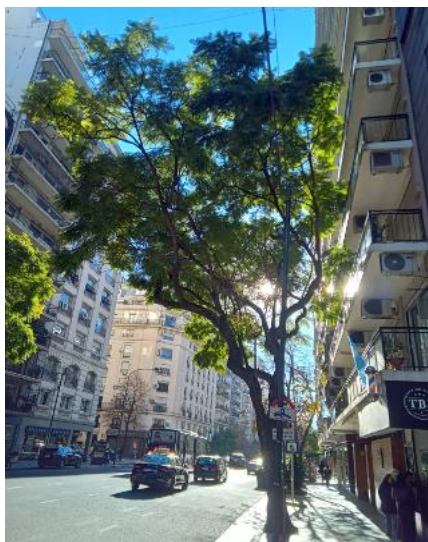
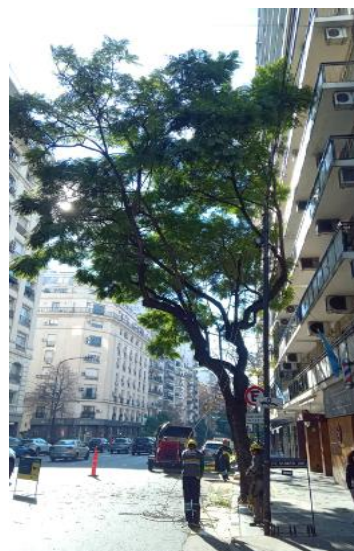
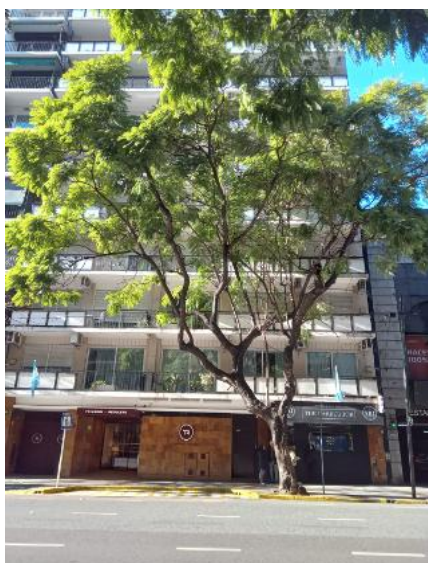
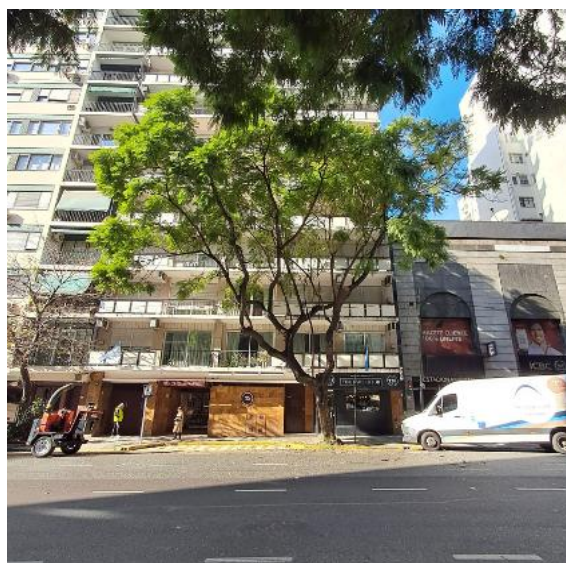
Al momento de la inspección se observa que el ejemplar presenta un desarrollo de copa marcadamente orientado hacia la calle, con una distribución asimétrica de ramas y una concentración de peso en el sector externo, generando un desbalance respecto del eje del fuste. Durante la inspección también se observó la presencia de una cavidad en el fuste, defecto que implica una pérdida de sección resistente y una disminución de la capacidad estructural del ejemplar. La combinación entre dicha cavidad y la sobrecarga lateral de la copa, incrementa el riesgo de falla mecánica, particularmente ante eventos climáticos, pudiendo derivar en fracturas de ramas de gran porte o en el agravamiento del defecto estructural existente.

En función de lo expuesto, se considera necesaria la realización de una poda de reducción y reequilibrado de copa, orientada a disminuir el peso y la longitud de las ramas más desarrolladas hacia la calle, corrigiendo el desbalance actual y reduciendo la posibilidad de falla del fuste. La intervención permitirá mejorar la estabilidad general del ejemplar, disminuir el riesgo de falla y favorecer una relación más adecuada entre la estructura aérea y la capacidad de sostén del tronco.
