### Resolución Presidencia Junta Comuna

**Número:** RS-2026-34202645-GCABA-COMUNA7

**Referencia:** Extracciones (Mt Miica)

**Artículo 1°.-** Autorízase a la realización de las extracciones de los ejemplares inspeccionados según Anexo I IF-2026-34147727-GCABA-COMUNA7 obrante en orden 46 del expediente citado en el visto, ubicados en las siguientes direcciones:

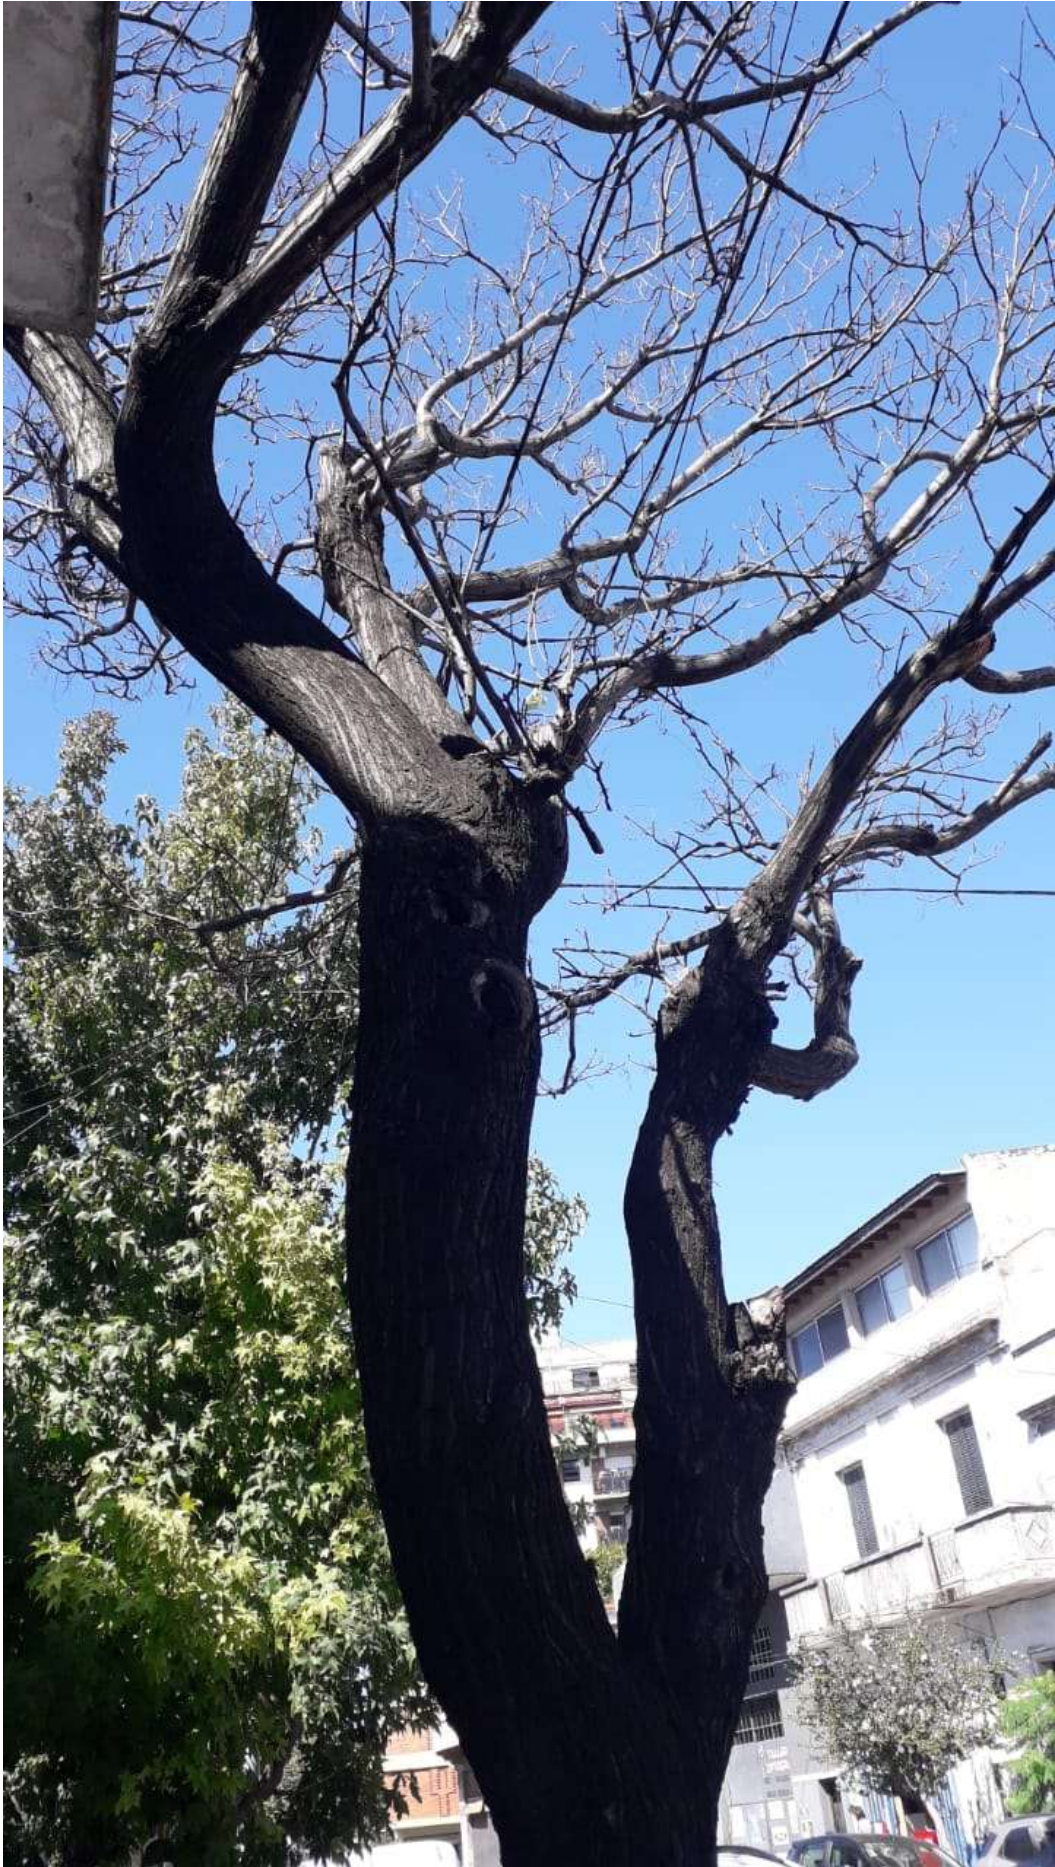
| <br>G.C.B.A. | | GOBIERNO DE LA CIUDAD DE BUENOS AIRES<br>PLANILLA DE INSPECCION DE ARBOLES | | | | | | | | | | | |
|---|---|---|---|---|---|---|---|---|---|---|---|---|--|
| Al momento de la inspeccion se observa ejemplar adulto, con múltiples fallas estructurales y sanitarias que comprometen irreversiblemente la vida del ejemplar y la seguridad pública: En la base del tronco (cuello), se observa una cavidad significativa y signos de desprendimiento de corteza. Fuste bifurcado a mediana altura: un eje presenta cavidad en su base y otra a mediana altura, con pudricion de madera a la vista. En tanto que el otro presenta tambien cancro a mediana altura, en similar condiciones sanitarias. Debido a que las oquedades existentes reducen drasticamente la estabilidad estructural del ejemplar se sugiere su extraccion prioridad media. | | | | | | | | | | | | | |
