Planilla de Inspección de árboles - PODAS PUNTUALES

| EMPRESA | MIICA S.A. | | |

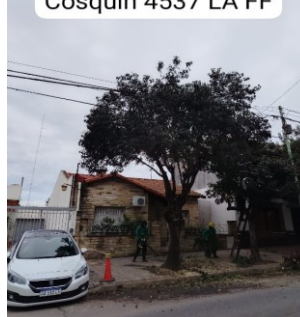
Cosquin 4537 LA FF

| ESPECIE | NOMBRE CIENTÍFICO | | ALTURA (m) | 5 y 6 | UBICACIÓN | CALLE | COSQUIN | | |
| | NOMBRE COMÚN | LIGUSTRO x2 | | D.A.P. (cm) | | CHAPA | 4537 | REF | |

| | LIMPIEZA | X | | REFALDADO | | | OTRO | | | |

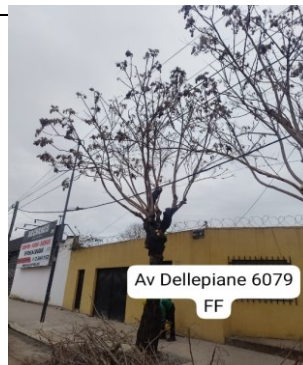
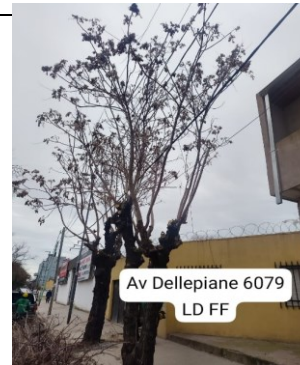
| ESPECIE | NOMBRE CIENTÍFICO | | ALTURA (m) | 6 | UBICACIÓN | CALLE | DELLEPIANE | | |
| | NOMBRE COMÚN | AILANTHUS | D.A.P. (cm) | 45 | | CHAPA | 6079 | REF | |

| OBSERVACIONES | AGREGADO 6079 LD . AILANTHUS 50x6 |

| | LIMPIEZA | X | REFALDADO | | | |

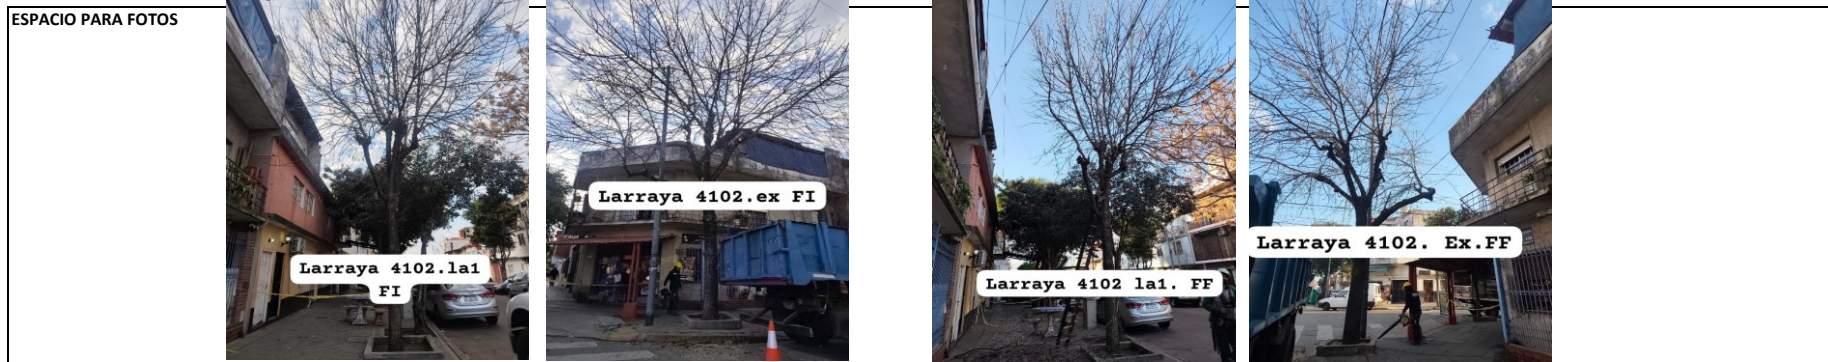
| OBSERVACIONES | EX FRESNO 45x8 // LA: FRESNO 25x8 |
