## UBICACIÓN DEL ÁRBOL Y ESPECIE

Calle: Helguera Nº: 5254 Ref:

Especie: Ficus benjamina

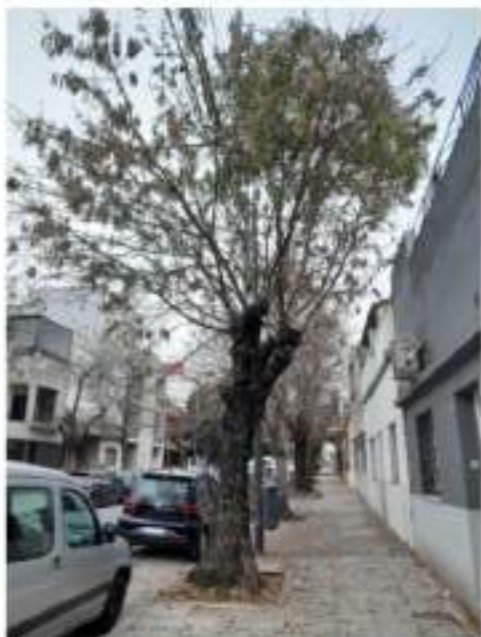
FOTO ANTES

Tocones ☒ Excesivas/cruzadas ☐ Mal ángulo ☐

Codominancias ☐ Tumores/Cancros ☐ Invaden esp. aéreo ☒

| <input type="checkbox"/> A) Riesgo | <input checked="" type="checkbox"/> A) Interferencia | <input type="checkbox"/> A) Adecuación | <input type="checkbox"/> A) Estructura |
| <input type="checkbox"/> B) Formación | <input checked="" type="checkbox"/> B) Limpieza | <input type="checkbox"/> B) Aclareo | <input type="checkbox"/> B) Refaldado |

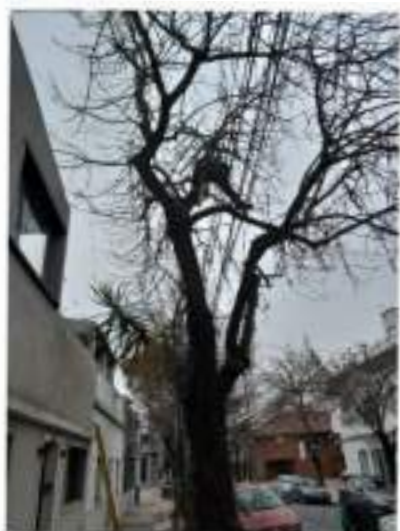
Foto ANTES:

| Quebradas/fisuradas | <input checked="" type="checkbox"/> | Secas/secas en puntas | <input checked="" type="checkbox"/> | Bajas | <input type="checkbox"/> |
| Codominancias | <input type="checkbox"/> | Tumores/Cancros | <input type="checkbox"/> | Invaden esp. aéreo | <input checked="" type="checkbox"/> |

| <input type="checkbox"/> A) Riesgo | <input checked="" type="checkbox"/> A) Interferencia | <input checked="" type="checkbox"/> A) Adecuación | <input type="checkbox"/> A) Estructura |
| <input type="checkbox"/> B) Formación | <input checked="" type="checkbox"/> B) Limpieza | <input type="checkbox"/> B) Aclareo | <input checked="" type="checkbox"/> B) Refaldado |
| <input type="checkbox"/> B) Terciado | <input type="checkbox"/> B) Balanceo | <input checked="" type="checkbox"/> B) Despunte | <input type="checkbox"/> B) Reducción |

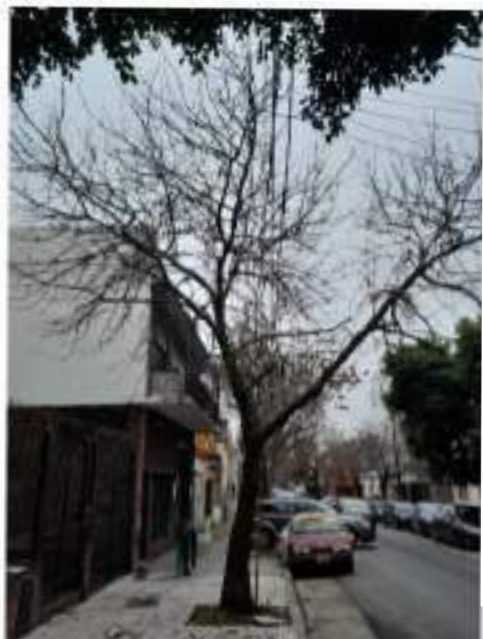
foto antes

Desbalanceada ☒ Descopado ☐ Descopado y brotado ☐

| Tocones | <input type="checkbox"/> | Excesivas/cruzadas | <input checked="" type="checkbox"/> | Mal ángulo | <input type="checkbox"/> |
| Quebradas/fisuradas | <input checked="" type="checkbox"/> | Secas/secas en puntas | <input type="checkbox"/> | Bajas | <input checked="" type="checkbox"/> |
| Codominancias | <input type="checkbox"/> | Tumores/Cancros | <input type="checkbox"/> | Invaden esp. aéreo | <input checked="" type="checkbox"/> |

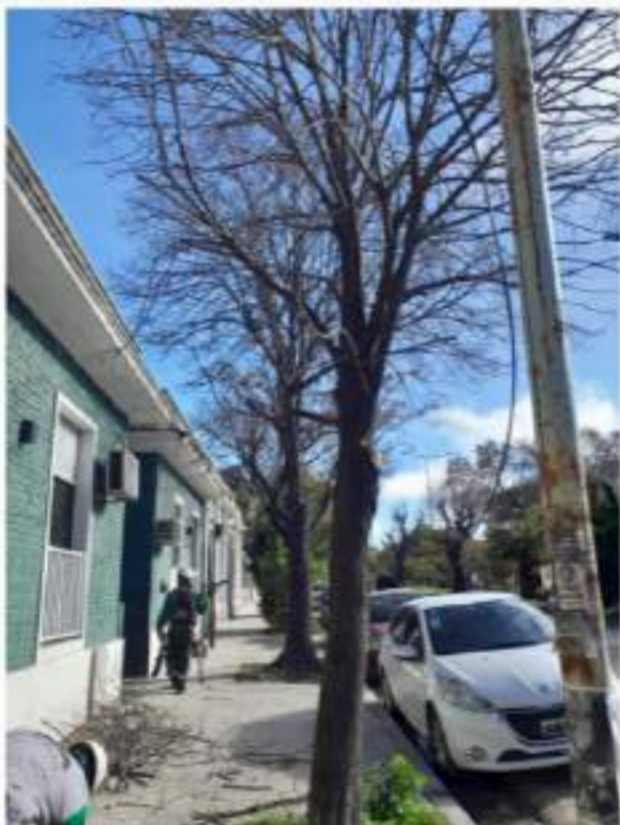
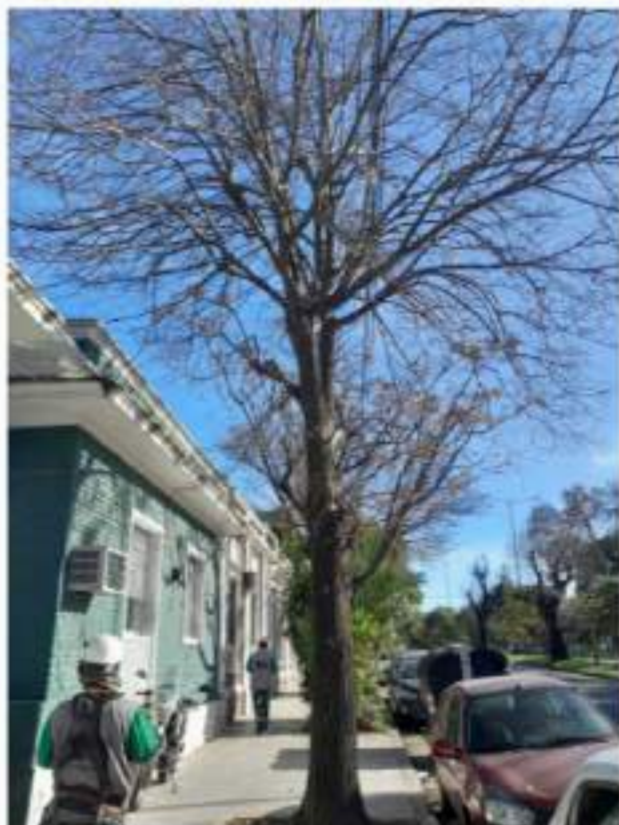
Calle: Donado Nº: 3156 Ref:

Codominancias ☐ Tumores/Cancros ☐ Invaden esp. aéreo ☒

| <input type="checkbox"/> A) Riesgo | <input checked="" type="checkbox"/> A) Interferencia | <input type="checkbox"/> A) Adecuación | <input type="checkbox"/> A) Estructura |
| <input type="checkbox"/> B) Formación | <input checked="" type="checkbox"/> B) Limpieza | <input type="checkbox"/> B) Aclareo | <input type="checkbox"/> B) Refaldado |
| <input type="checkbox"/> B) Terciado | <input type="checkbox"/> B) Balanceo | <input checked="" type="checkbox"/> B) Despunte | <input type="checkbox"/> B) Reducción |

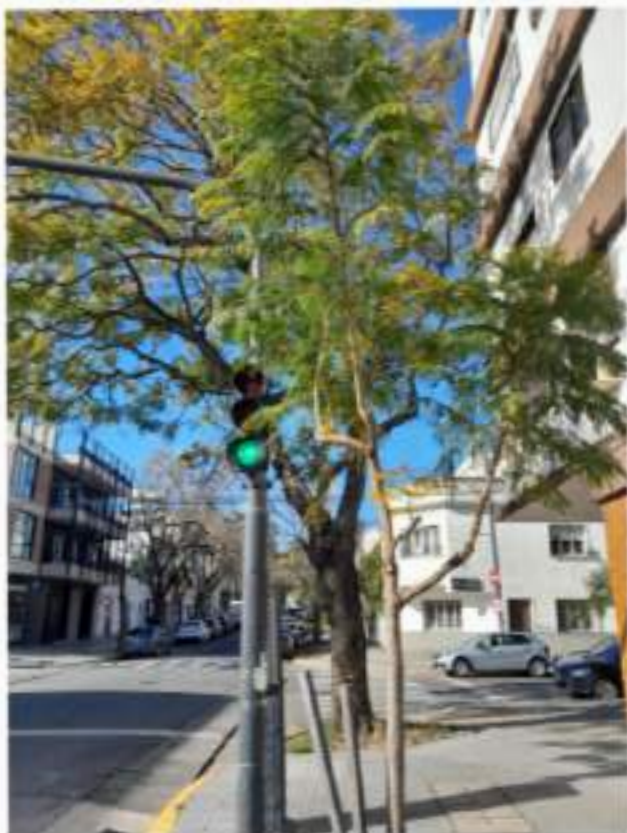
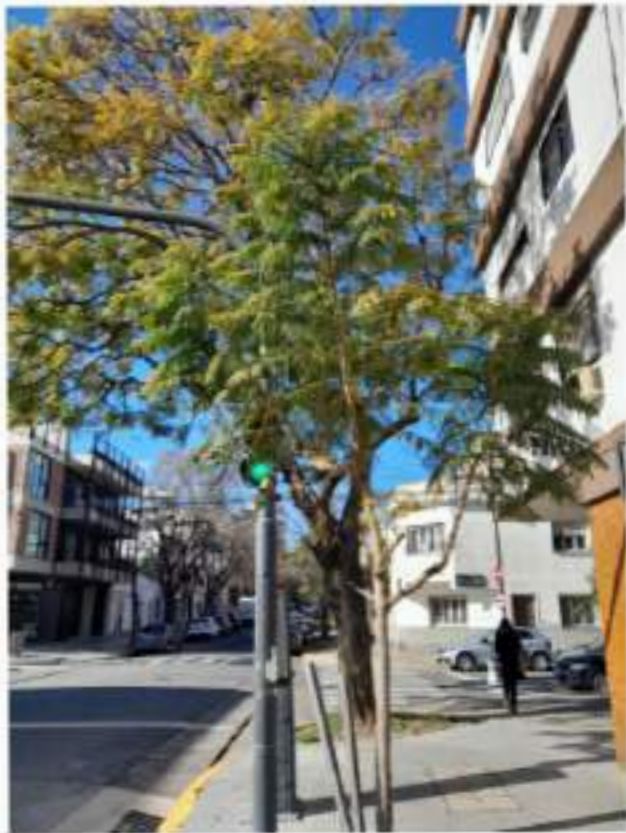
Calle: Plaza Nº: 2999 Ref: Fte estación de servicio  
Especie: Jacaranda mimosifolia

Impedía visión del semáforo.

| <input type="checkbox"/> A) Riesgo | <input checked="" type="checkbox"/> A) Interferencia | <input type="checkbox"/> A) Adecuación | <input type="checkbox"/> A) Estructura |
| <input checked="" type="checkbox"/> B) Formación | <input type="checkbox"/> B) Limpieza | <input type="checkbox"/> B) Aclareo | <input type="checkbox"/> B) Refaldado |

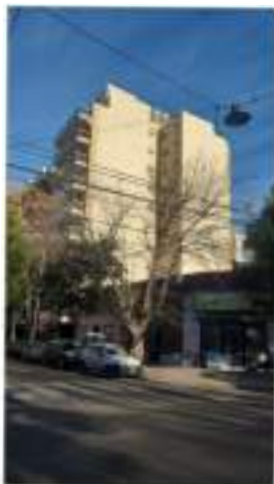
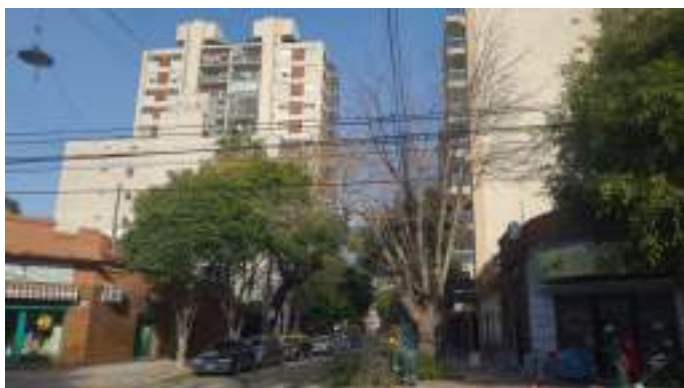
Presenta regresión de copa con mas del 50 % de la copa seca y con brotes epicormicos basales.

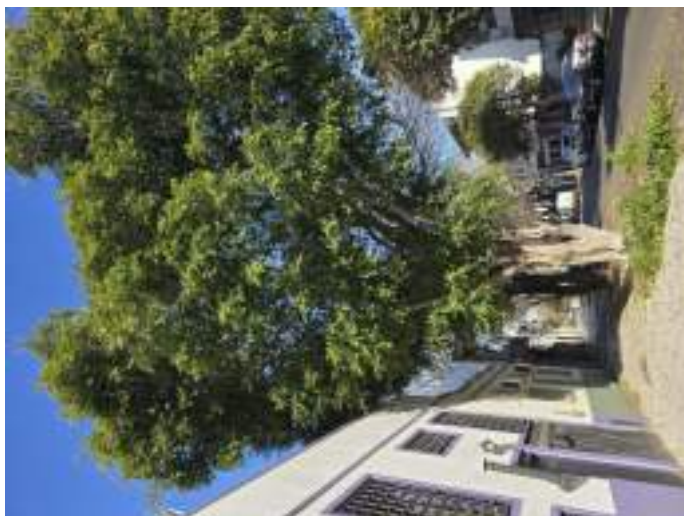
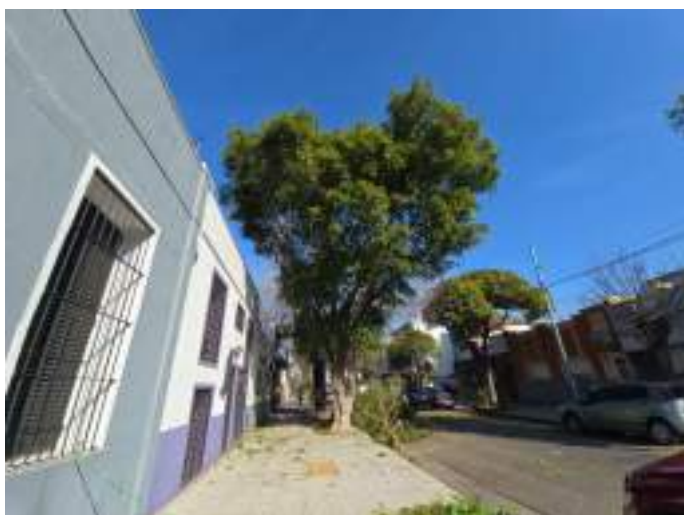
Calle: Franco

Ejemplar intervenido para realizar un RC dado que el frentista solicitó que eliminemos la parte aérea que ingresaba a su propiedad.

☐ A) Riesgo☒ A) Interferencia☐ A) Adecuación☒ A) Estructura☐ B) Formación☐ B) Limpieza☐ B) Aclareo☐ B) Refaldado☐ B) Terciado☐ B) Balanceo☐ B) Despunte☒ B) Reducción☐ C) Extracción☐ D) Trat. sanitario☐ E) Trasplante☐ F) Corte raíz sup.☐ F) Corte raíz prof.

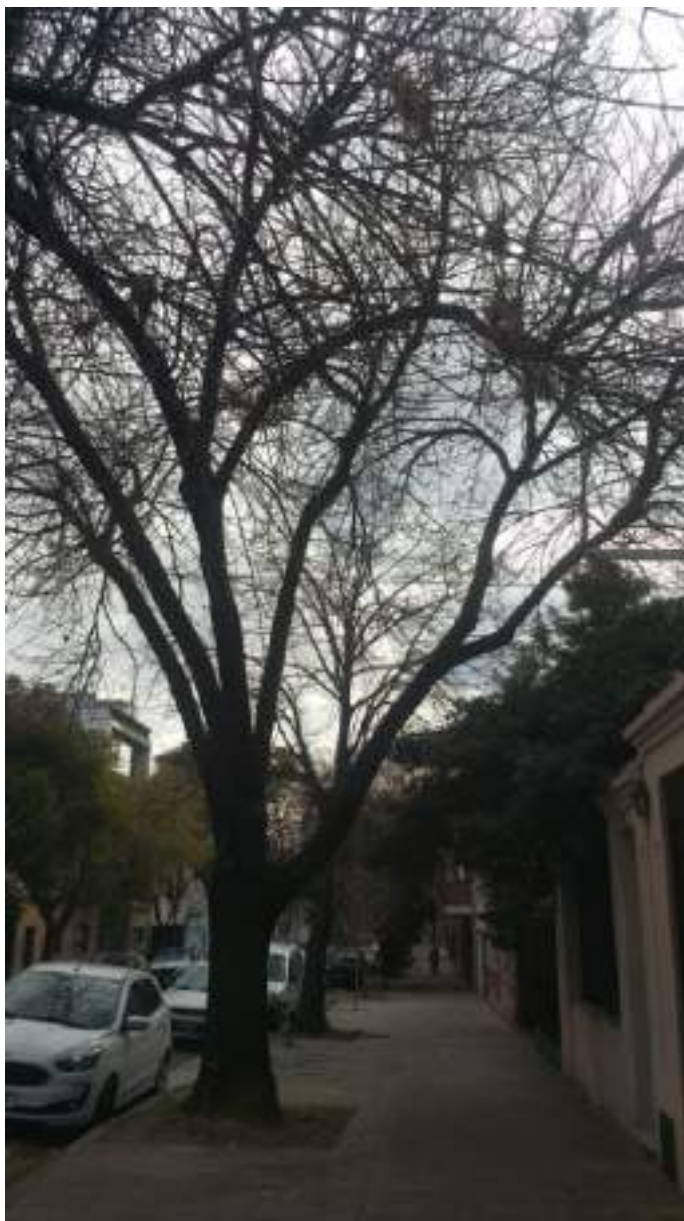
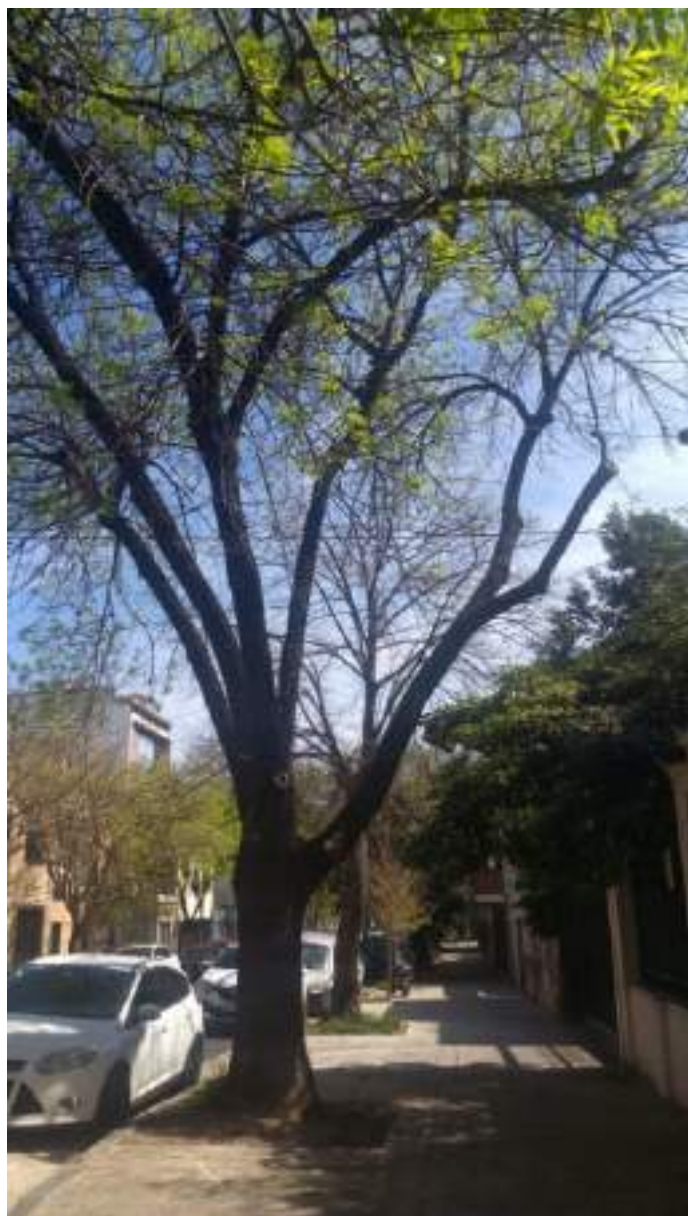
Calle: Conde Nº: 3247 Ref:

Quebradas/fisuradas ☐ Secas/secas en puntas ☒ Bajas ☐

Codominancias ☐ Tumores/Cancros ☐ Invaden esp. aéreo ☒

☐ A) Riesgo ☒ A) Interferencia ☐ A) Adecuación ☐ A) Estructura

☐ B) Terciado ☐ B) Balanceo ☒ B) Despunte ☐ B) Reducción

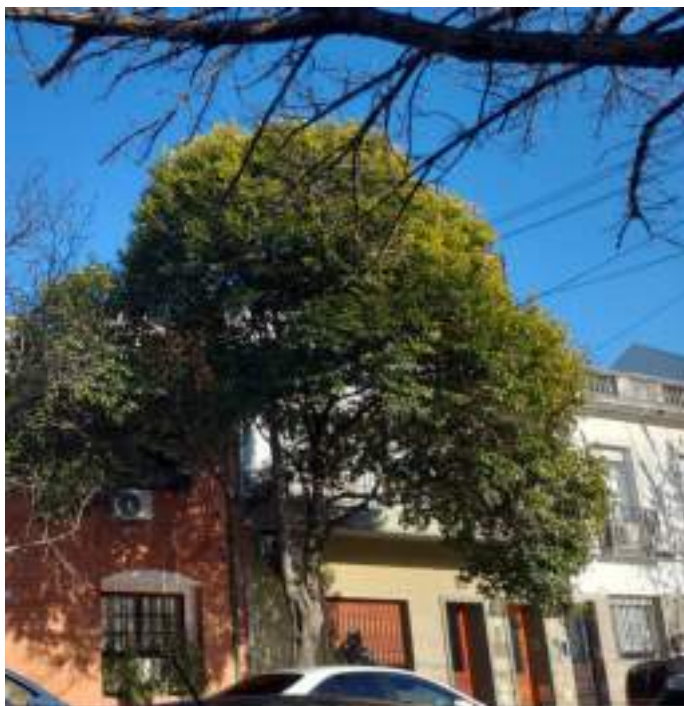
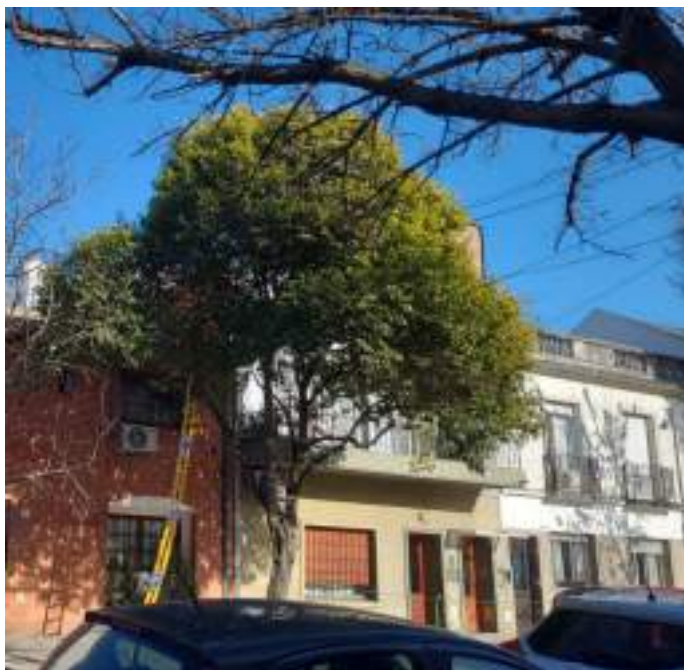
Calle: Díaz Colodrero

Desbalanceada ☒ Descopado ☐ Descopado y brotado ☐

| Cavidad | Basal | Media | Alto |
|---|---|---|---|
| Fructific. fúngicas: | | Codominancias: <input checked="" type="checkbox"/> | Chorreados: <input type="checkbox"/> |

| Tocones | <input type="checkbox"/> | Excesivas/cruzadas | <input type="checkbox"/> | Mal ángulo | <input checked="" type="checkbox"/> |
| Codominancias | <input checked="" type="checkbox"/> | Tumores/Cancros | <input type="checkbox"/> | Invaden esp. aéreo | <input checked="" type="checkbox"/> |

| <input type="checkbox"/> A) Riesgo | <input checked="" type="checkbox"/> A) Interferencia | <input checked="" type="checkbox"/> A) Adecuación | <input type="checkbox"/> A) Estructura |
| <input type="checkbox"/> B) Formación | <input checked="" type="checkbox"/> B) Limpieza | <input type="checkbox"/> B) Aclareo | <input type="checkbox"/> B) Refaldado |
| <input type="checkbox"/> B) Terciado | <input checked="" type="checkbox"/> B) Balanceo | <input type="checkbox"/> B) Despunte | <input type="checkbox"/> B) Reducción |

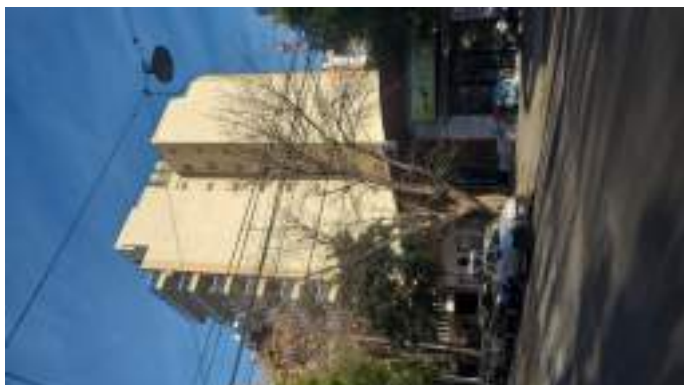
Calle: Mendoza Nº: 4501 Ref:

Presenta regresión de copa con mas del 50 % de la copa seca y con brotes epicormicos basales.

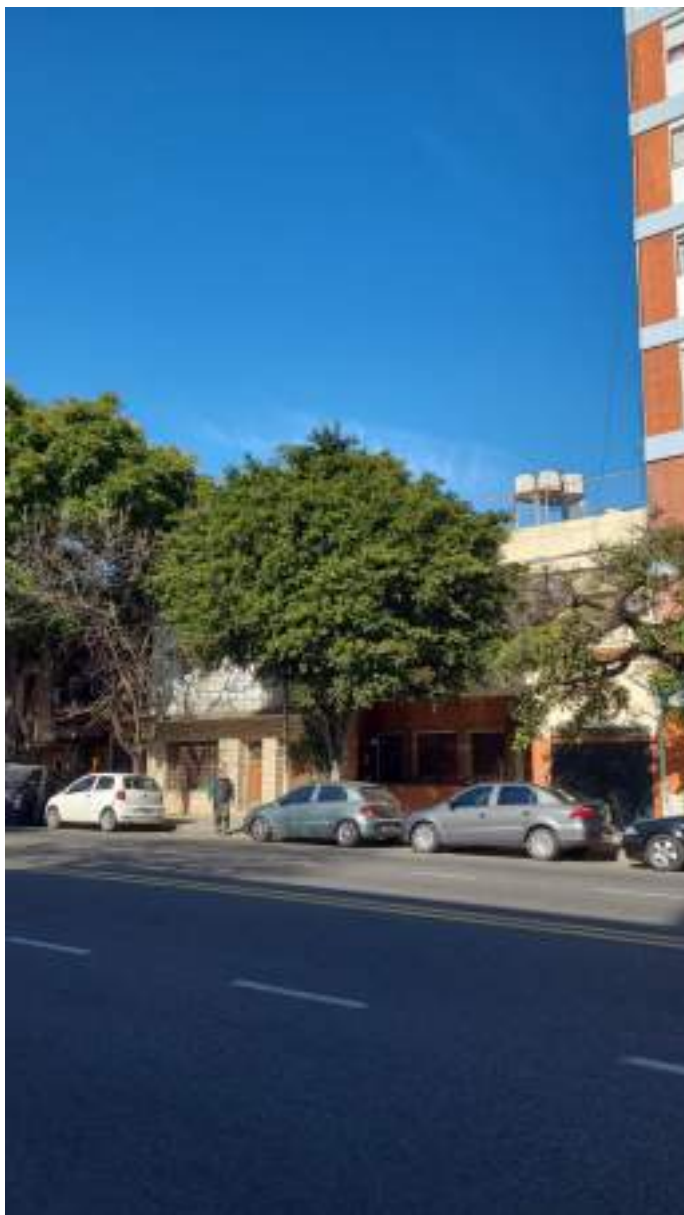
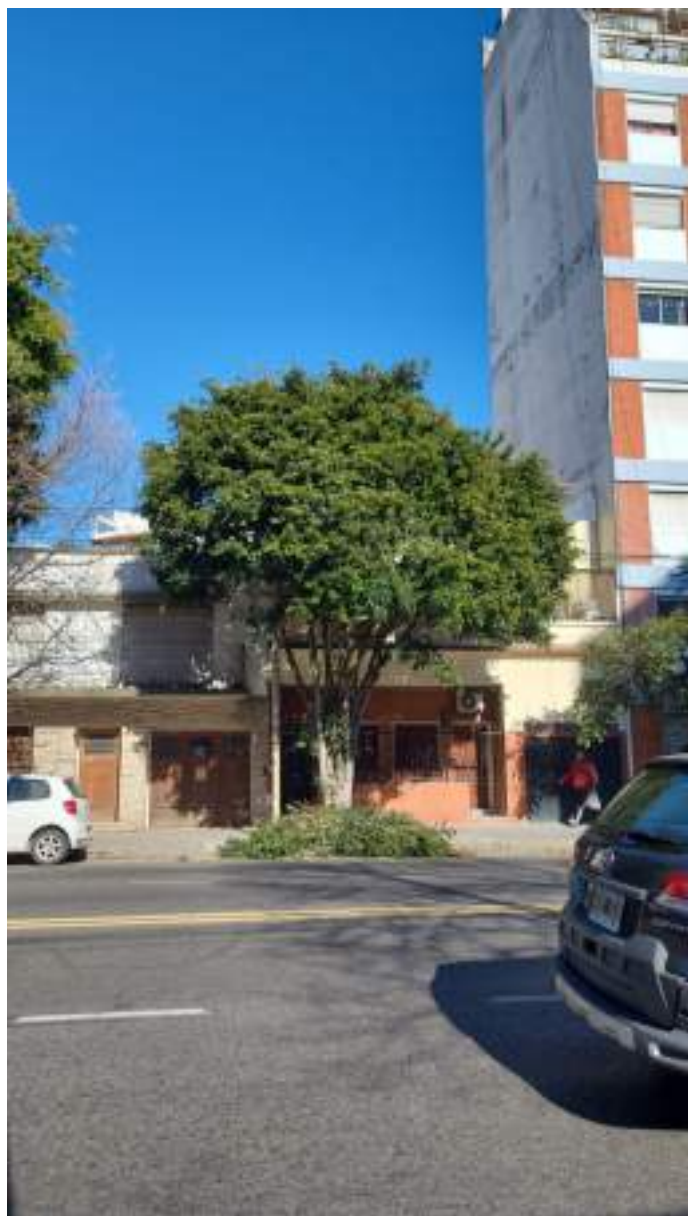
| Cavidad | Basal | Media | Alto |
|---|---|---|---|
| Fructific. fúngicas: | | Codominancias: <input checked="" type="checkbox"/> | Chorreados: <input type="checkbox"/> |

| Tocones | <input type="checkbox"/> | Excesivas/cruzadas | <input checked="" type="checkbox"/> | Mal ángulo | <input checked="" type="checkbox"/> |
| Quebradas/fisuradas | <input type="checkbox"/> | Secas/secas en puntas | <input checked="" type="checkbox"/> | Bajas | <input type="checkbox"/> |
| Codominancias | <input checked="" type="checkbox"/> | Tumores/Cancros | <input type="checkbox"/> | Invaden esp. aéreo | <input checked="" type="checkbox"/> |

| <input type="checkbox"/> A) Riesgo | <input checked="" type="checkbox"/> A) Interferencia | <input checked="" type="checkbox"/> A) Adecuación | <input type="checkbox"/> A) Estructura |
| <input type="checkbox"/> B) Formación | <input checked="" type="checkbox"/> B) Limpieza | <input type="checkbox"/> B) Aclareo | <input checked="" type="checkbox"/> B) Refaldado |
| <input type="checkbox"/> B) Terciado | <input checked="" type="checkbox"/> B) Balanceo | <input type="checkbox"/> B) Despunte | <input type="checkbox"/> B) Reducción |

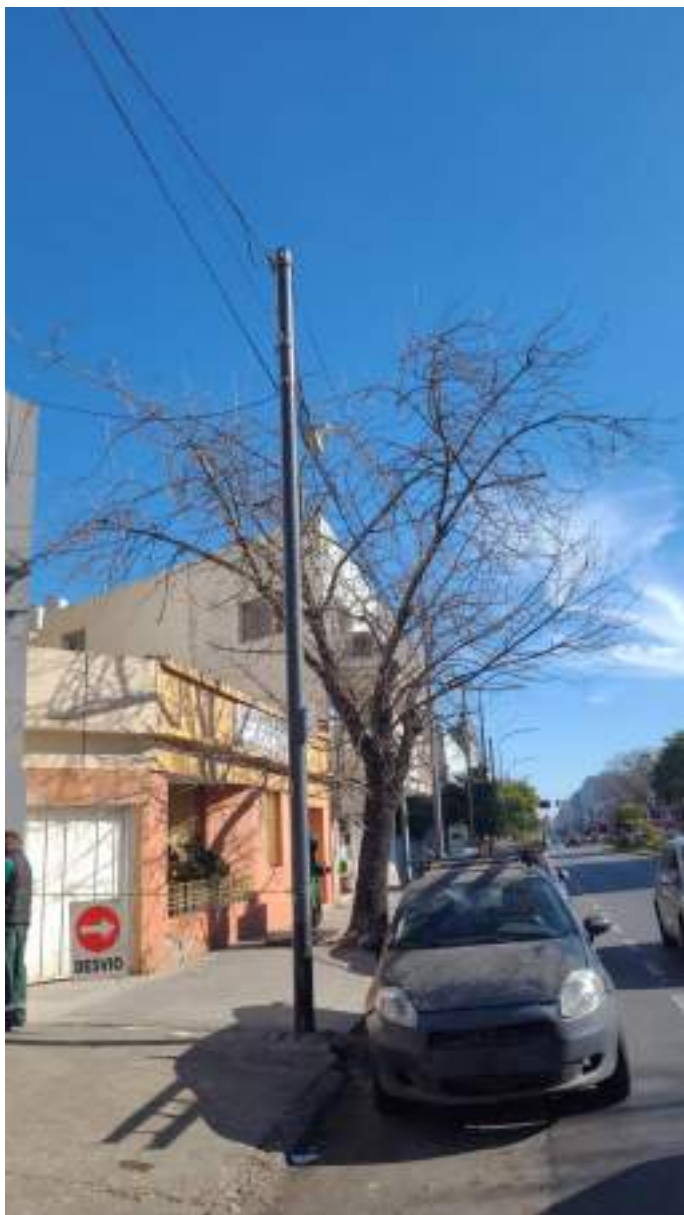
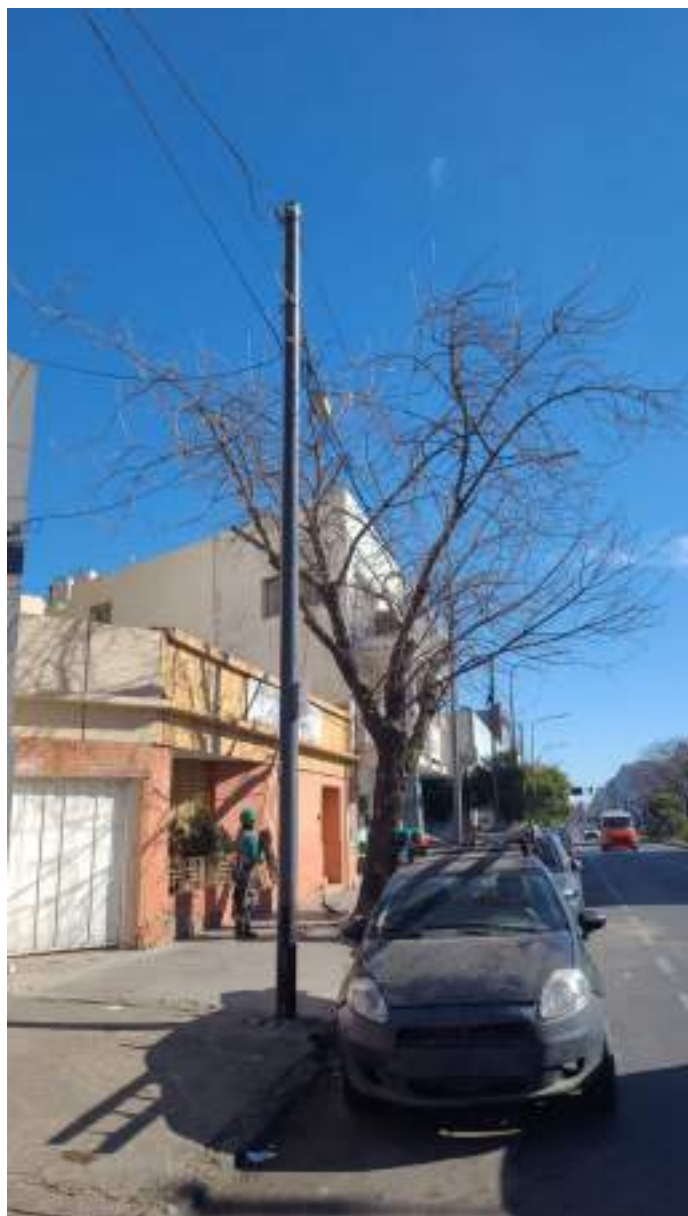
| Cavidad | Basal | Media | Alto |
|---|---|---|---|
| Fructific. fúngicas: | | Codominancias: <input checked="" type="checkbox"/> | Chorreados: <input type="checkbox"/> |

| Tocones | <input type="checkbox"/> | Excesivas/cruzadas | <input type="checkbox"/> | Mal ángulo | <input checked="" type="checkbox"/> |
| Quebradas/fisuradas | <input type="checkbox"/> | Secas/secas en puntas | <input checked="" type="checkbox"/> | Bajas | <input checked="" type="checkbox"/> |
| Codominancias | <input checked="" type="checkbox"/> | Tumores/Cancros | <input type="checkbox"/> | Invaden esp. aéreo | <input checked="" type="checkbox"/> |

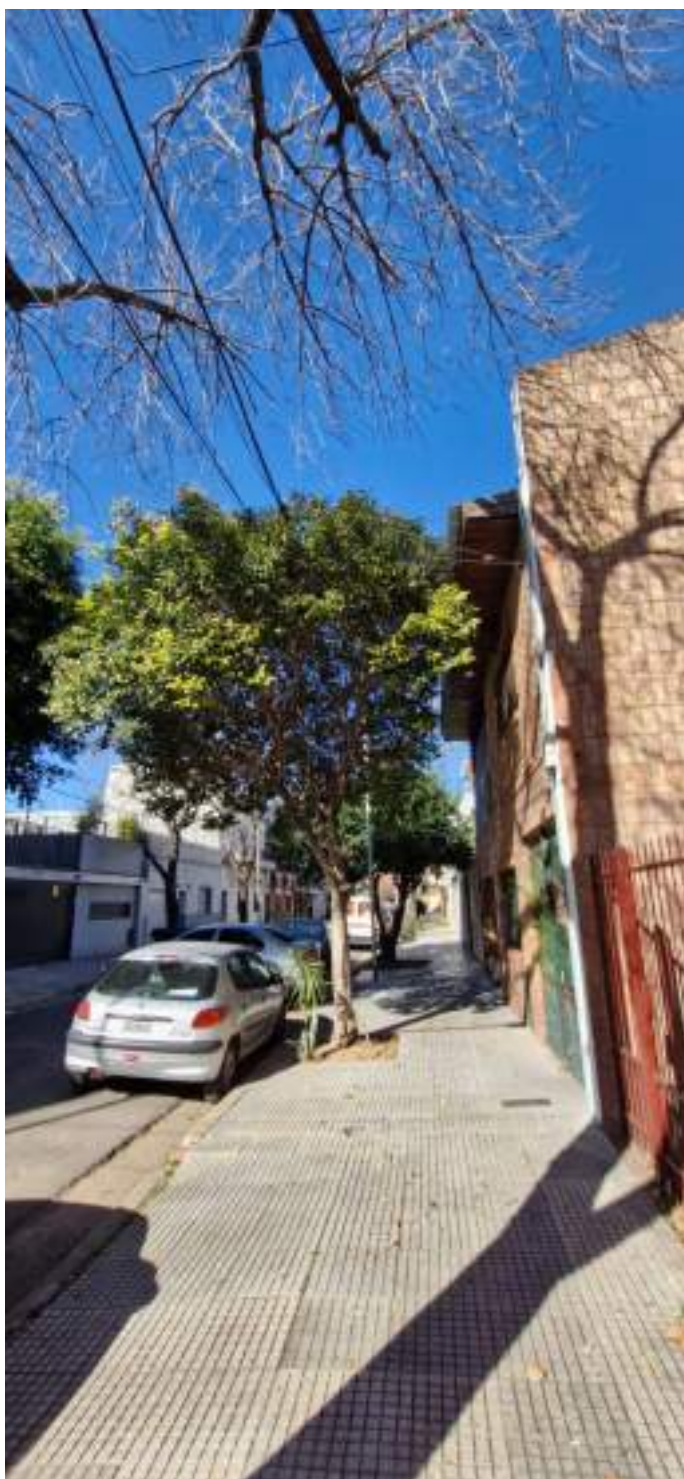
Foto ANTES:

| Codominancias | <input type="checkbox"/> | Tumores/Cancros | <input type="checkbox"/> | Invaden esp. aéreo | <input checked="" type="checkbox"/> |

| <input type="checkbox"/> A) Riesgo | <input checked="" type="checkbox"/> A) Interferencia | <input type="checkbox"/> A) Adecuación | <input type="checkbox"/> A) Estructura |

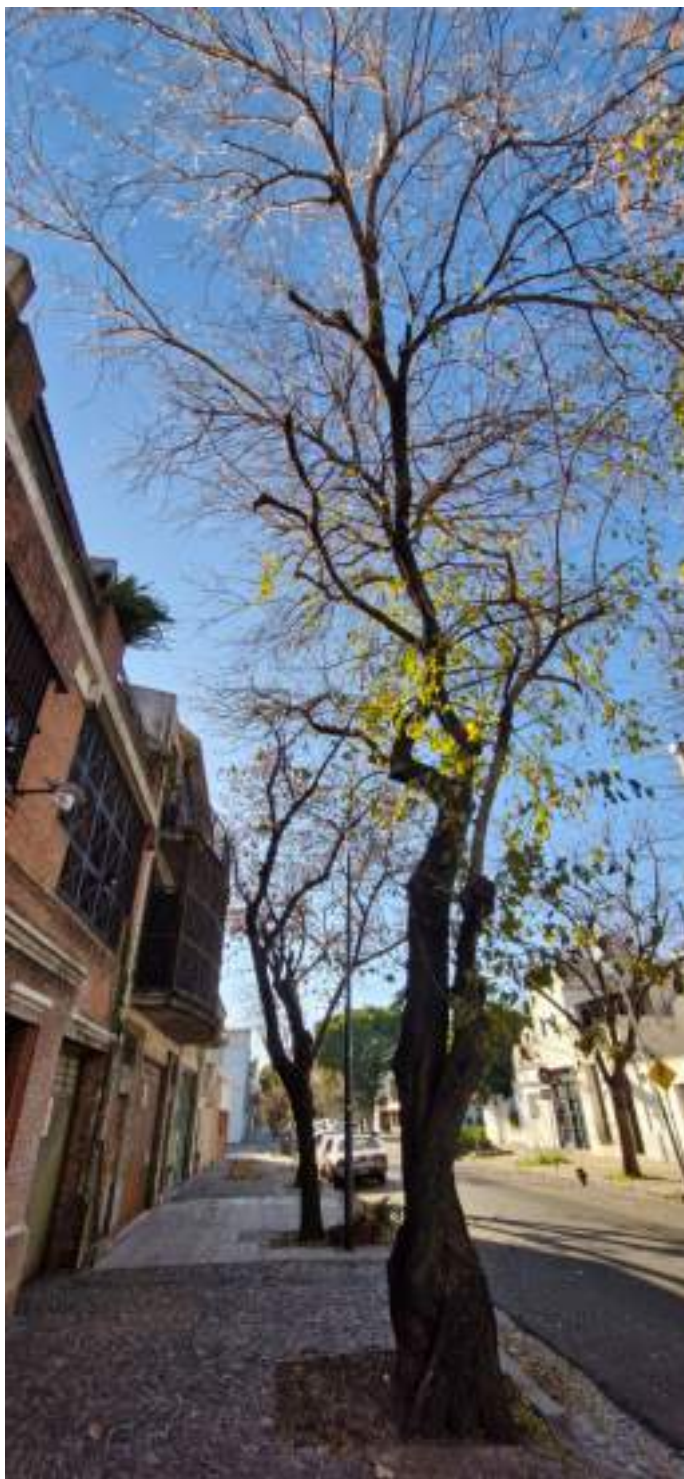
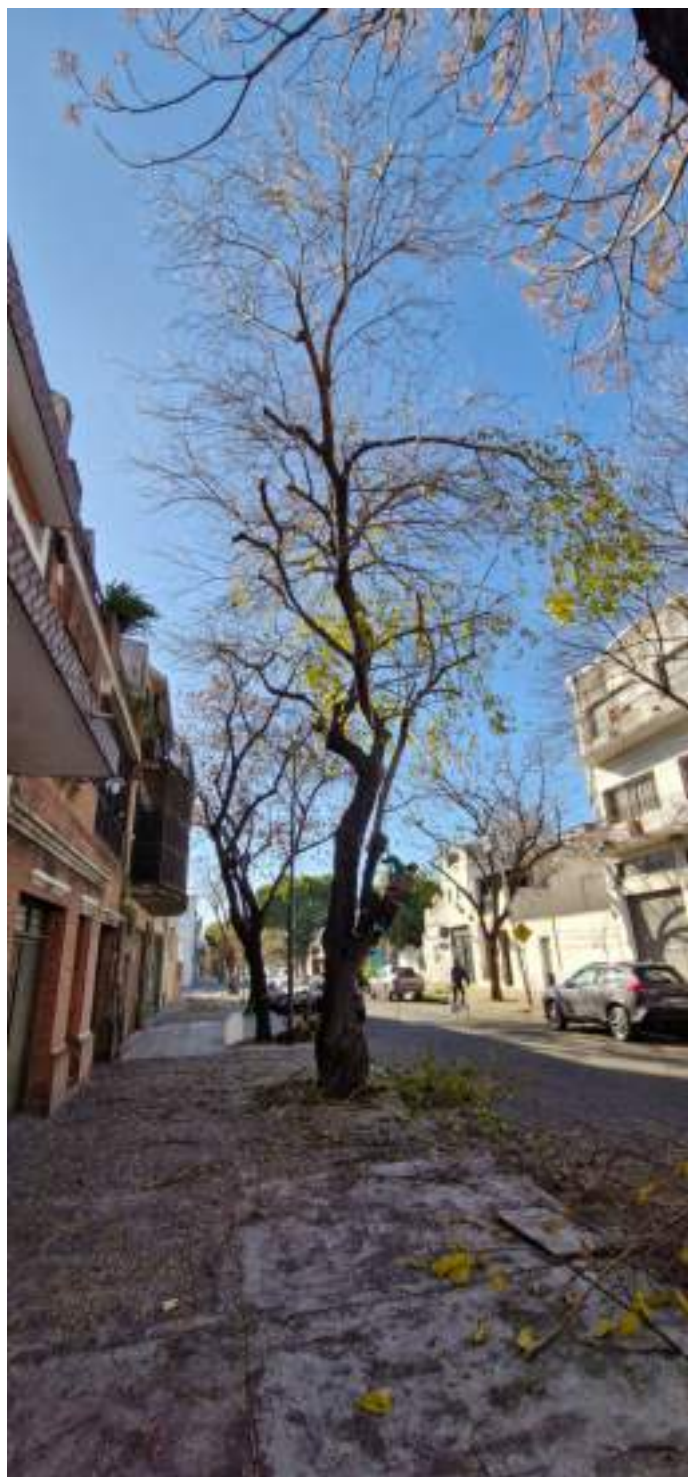
Foto ANTES:

| Tocones | <input checked="" type="checkbox"/> | Excesivas/cruzadas | <input type="checkbox"/> | Mal ángulo | <input type="checkbox"/> |
| Quebradas/fisuradas | <input type="checkbox"/> | Secas/secas en puntas | <input checked="" type="checkbox"/> | Bajas | <input checked="" type="checkbox"/> |
| Codominancias | <input type="checkbox"/> | Tumores/Cancros | <input type="checkbox"/> | Invaden esp. aéreo | <input checked="" type="checkbox"/> |

| <input type="checkbox"/> A) Riesgo | <input checked="" type="checkbox"/> A) Interferencia | <input type="checkbox"/> A) Adecuación | <input type="checkbox"/> A) Estructura |

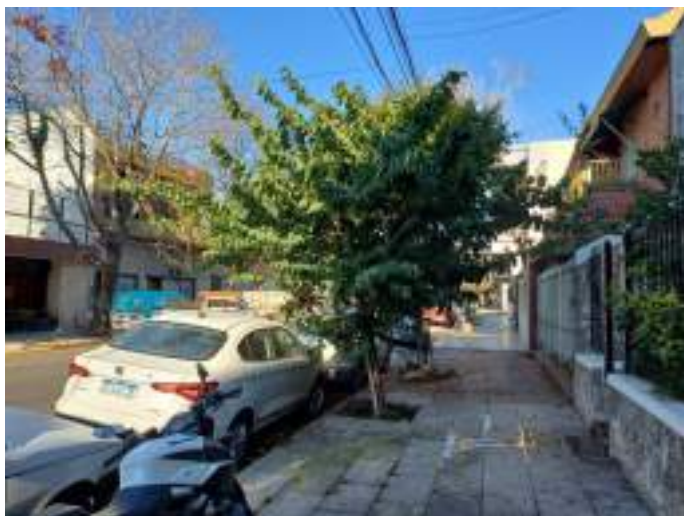
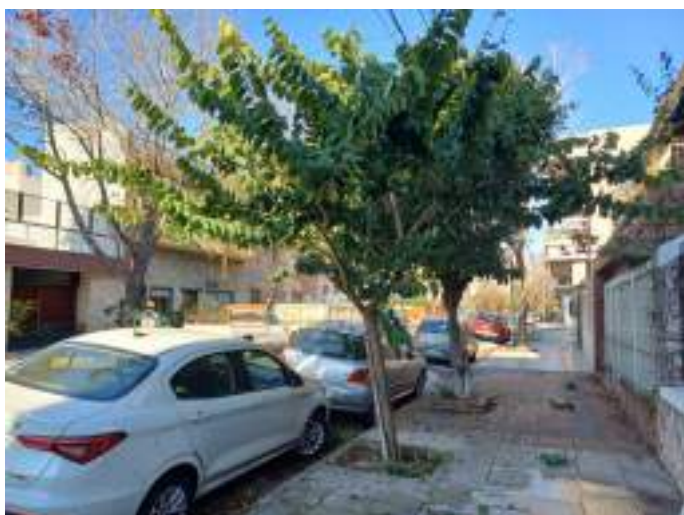
Foto ANTES:

☒

☐ A) Riesgo☐ A) Interferencia☐ A) Adecuación☐ A) Estructura☐ B) Formación☐ B) Limpieza☐ B) Aclareo☒ B) Refaldado☐ B) Terciado☐ B) Balanceo☐ B) Despunte☐ B) Reducción☐ C) Extracción☐ D) Trat. sanitario☐ E) Trasplante☐ F) Corte raíz sup.☐ F) Corte raíz prof.

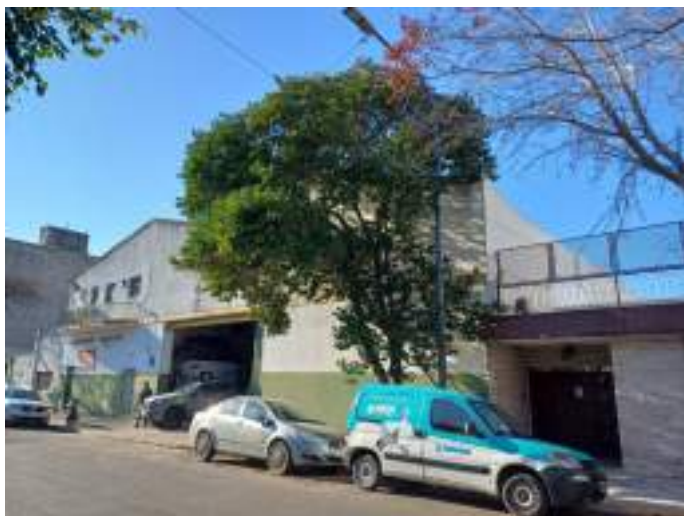
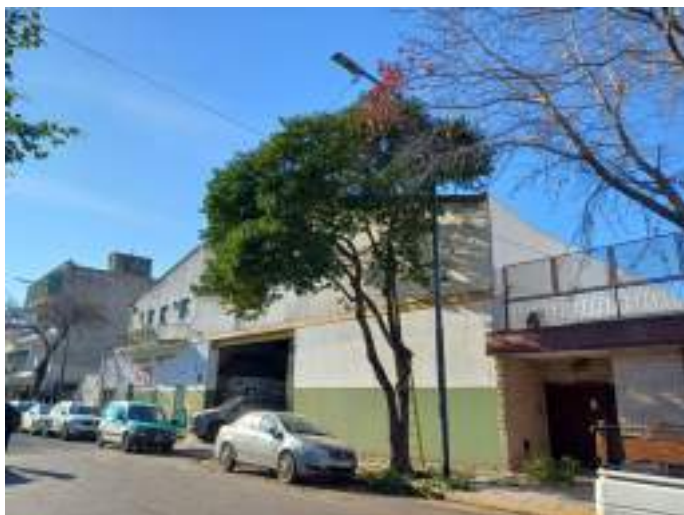
Foto ANTES:

Desbalanceada ☒ Descopado ☐ Descopado y brotado ☐

Tocones ☐ Excesivas/cruzadas ☐ Mal ángulo ☐  
Quebradas/fisuradas ☐ Secas/secas en puntas ☐ Bajas ☒  
Codominancias ☐ Tumores/Cancros ☐ Invaden esp. aéreo ☒

☐ A) Riesgo ☒ A) Interferencia ☐ A) Adecuación ☐ A) Estructura  
☐ B) Formación ☐ B) Limpieza ☐ B) Aclareo ☒ B) Refaldado  
☐ B) Terciado ☒ B) Balanceo ☐ B) Despunte ☐ B) Reducción  
☐ C) Extracción ☐ D) Trat. sanitario ☐ E) Trasplante ☐ F) Corte raíz sup.  
☐ F) Corte raíz prof.

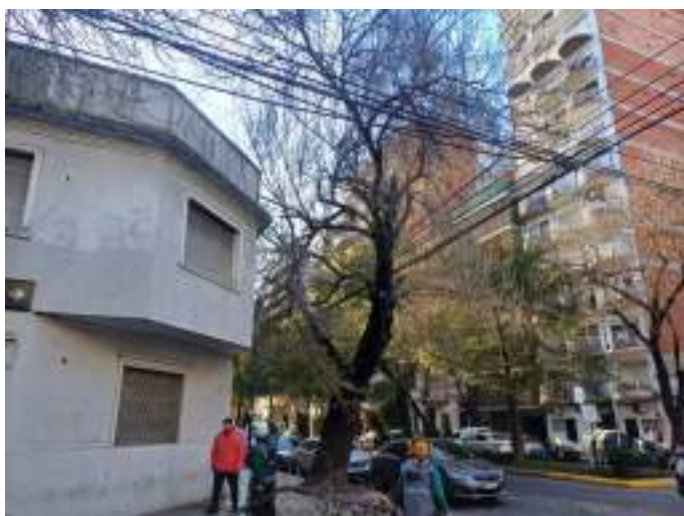
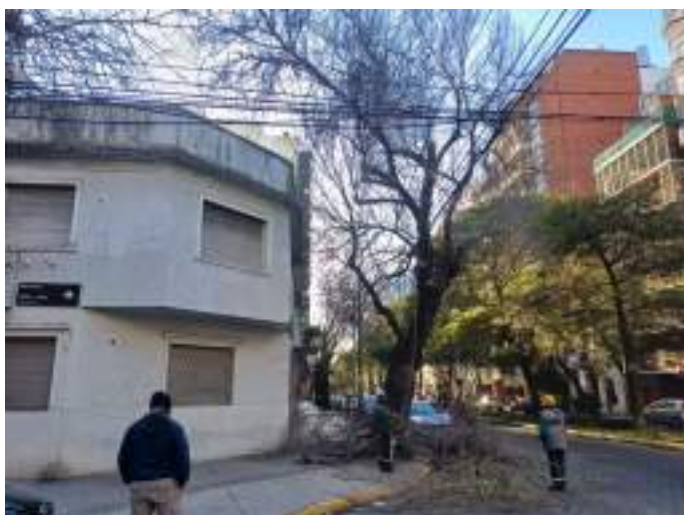
Foto ANTES:

Se realizo emergencia. Rama de gran porte quebrada en copa, en altura.

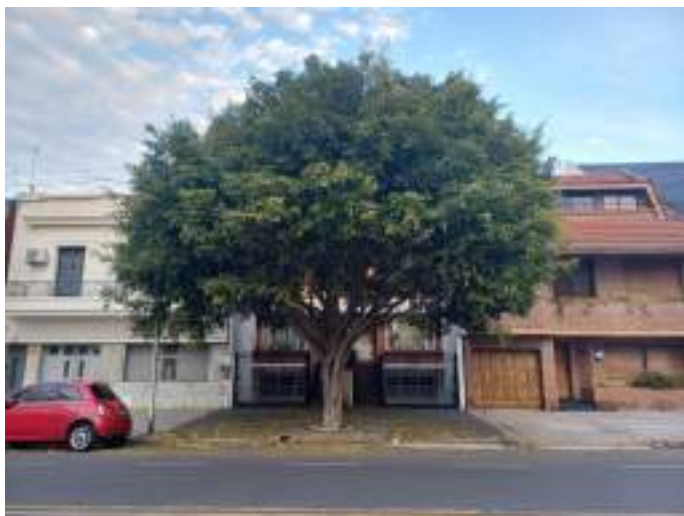
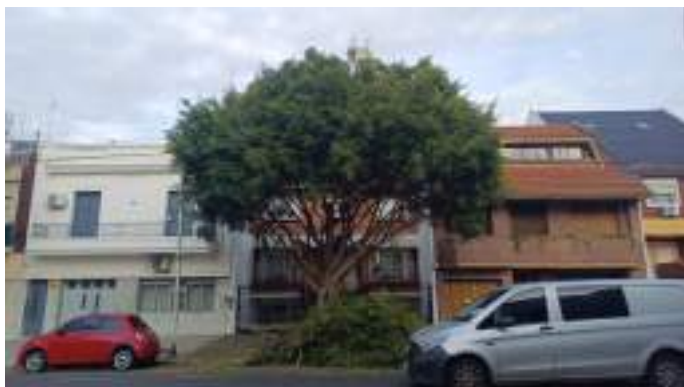
Nº: 3746

Desbalanceada ☒ Descopado ☐ Descopado y brotado ☐

| Cavidad | Basal | Media | Alto |
|---|---|---|---|
| Fructific. fúngicas: | | Codominancias: <input checked="" type="checkbox"/> | Chorreados: <input type="checkbox"/> |

Expuesta ☐ Levanta vereda ☒ Fisura prop. ☐

| Tocones | <input type="checkbox"/> | Excesivas/cruzadas | <input checked="" type="checkbox"/> | Mal ángulo | <input type="checkbox"/> |
| Quebradas/fisuradas | <input type="checkbox"/> | Secas/secas en puntas | <input type="checkbox"/> | Bajas | <input checked="" type="checkbox"/> |
| Codominancias | <input type="checkbox"/> | Tumores/Cancros | <input type="checkbox"/> | Invaden esp. aéreo | <input checked="" type="checkbox"/> |

| <input type="checkbox"/> A) Riesgo | <input checked="" type="checkbox"/> A) Interferencia | <input type="checkbox"/> A) Adecuación | <input type="checkbox"/> A) Estructura |
| <input type="checkbox"/> B) Formación | <input type="checkbox"/> B) Limpieza | <input checked="" type="checkbox"/> B) Aclareo | <input checked="" type="checkbox"/> B) Refaldado |
| <input type="checkbox"/> B) Terciado | <input checked="" type="checkbox"/> B) Balanceo | <input type="checkbox"/> B) Despunte | <input type="checkbox"/> B) Reducción |

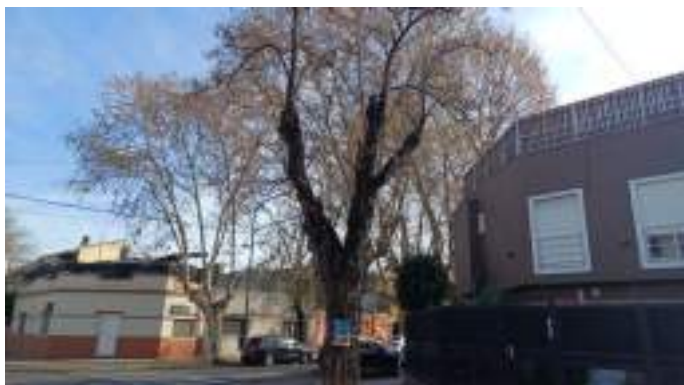
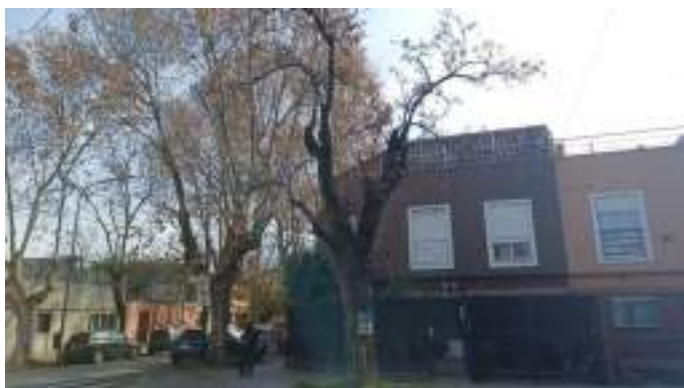
Calle: Cochrane Nº: 2799 Ref:

| Cavidad | Basal | Media | Alto |
|---|---|---|---|
| Grandes | X | X | |
| Fructific. fúngicas: | | Codominancias: X | Chorreados: |

Quebradas/fisuradas ☒ Secas/secas en puntas ☒ Bajas ☐

Color. anormal ☐ Manchas foliares ☐ Defoliación total ☒

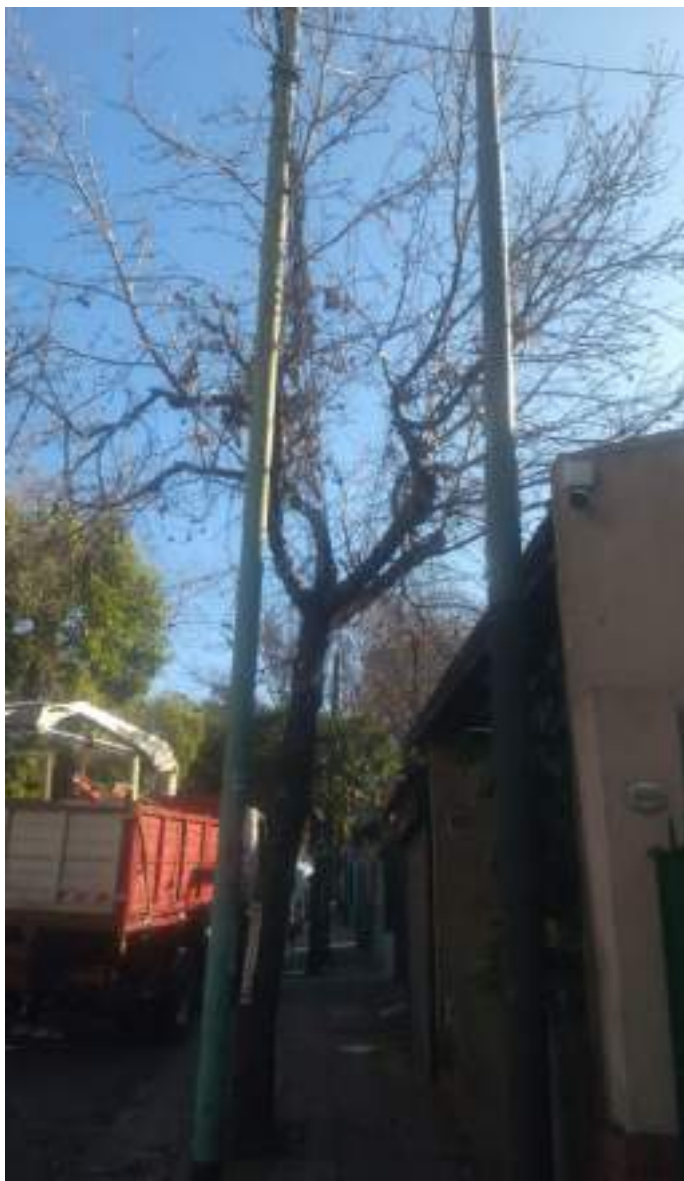
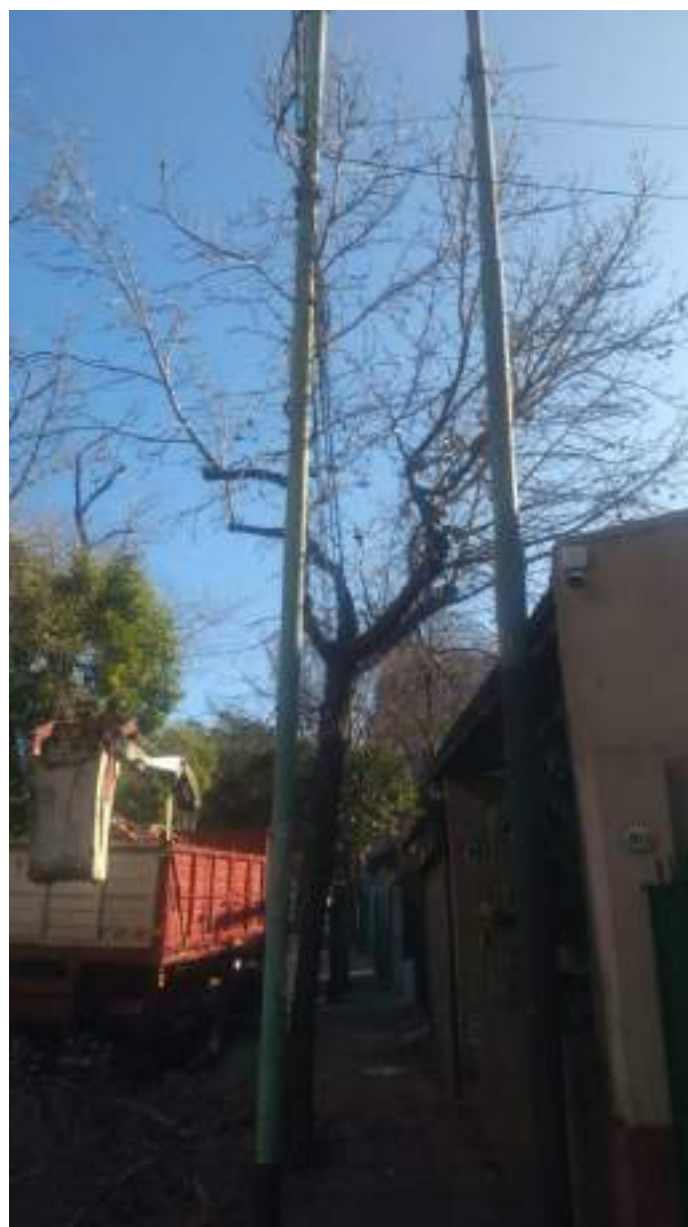
Foto ANTES:

Calle: Plaza Nº: 4615 Ref:

Especie: Liquidambar styraciflua

Altura (m): 6.00 DAP (cm): 20.00

| <input type="checkbox"/> A) Riesgo | <input checked="" type="checkbox"/> A) Interferencia | <input type="checkbox"/> A) Adecuación | <input type="checkbox"/> A) Estructura |
| <input type="checkbox"/> B) Formación | <input type="checkbox"/> B) Limpieza | <input type="checkbox"/> B) Aclareo | <input checked="" type="checkbox"/> B) Refaldado |
| <input type="checkbox"/> B) Terciado | <input type="checkbox"/> B) Balanceo | <input checked="" type="checkbox"/> B) Despunte | <input type="checkbox"/> B) Reducción |

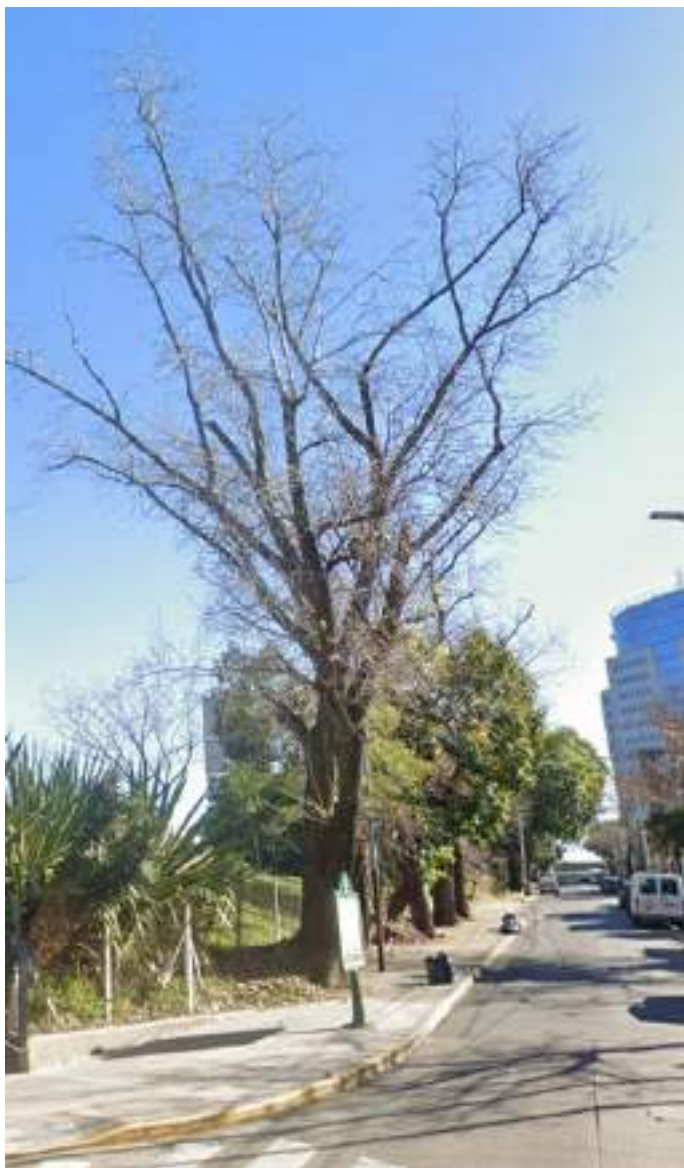
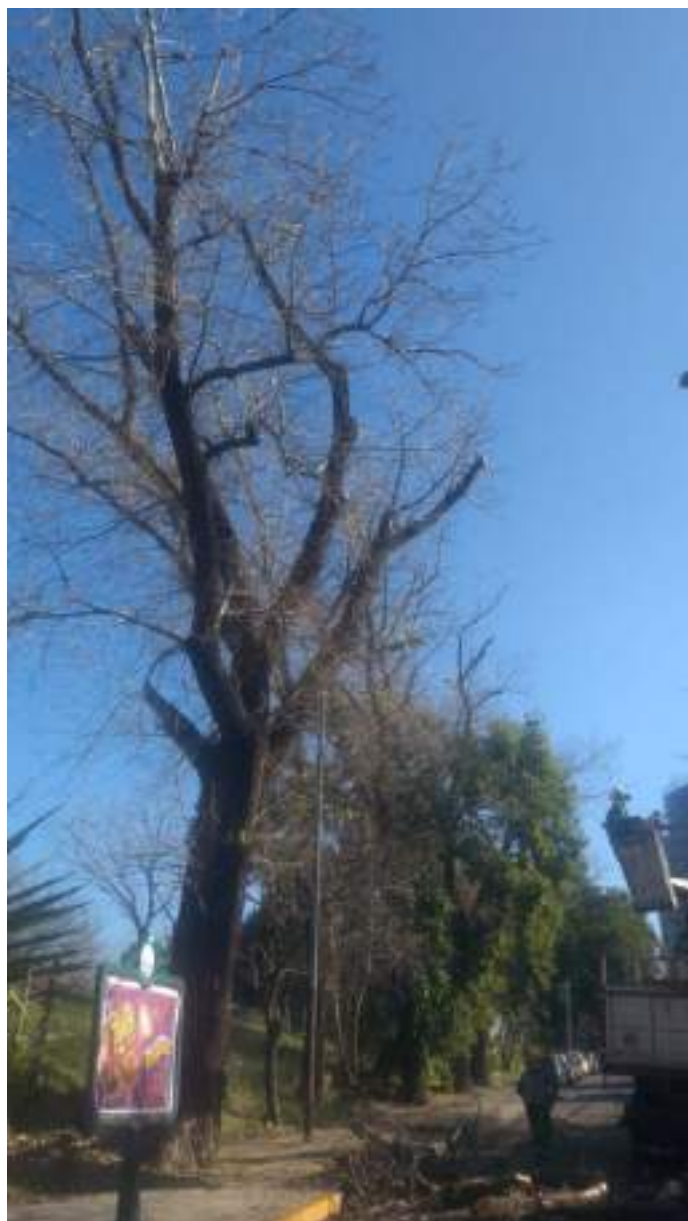
Foto ANTES:

Calle: Plaza Nº: 4629 Ref:

Especie: Populus deltoides

Altura (m): 15.00 DAP (cm): 108.00

| <input checked="" type="checkbox"/> A) Riesgo | <input type="checkbox"/> A) Interferencia | <input type="checkbox"/> A) Adecuación | <input type="checkbox"/> A) Estructura |
| <input type="checkbox"/> B) Formación | <input checked="" type="checkbox"/> B) Limpieza | <input type="checkbox"/> B) Aclareo | <input checked="" type="checkbox"/> B) Refaldado |
| <input type="checkbox"/> B) Terciado | <input type="checkbox"/> B) Balanceo | <input type="checkbox"/> B) Despunte | <input checked="" type="checkbox"/> B) Reducción |
