## UBICACIÓN DEL ÁRBOL Y ESPECIE

Calle: Helguera Nº: 5254 Ref:

Especie: Ficus benjamina

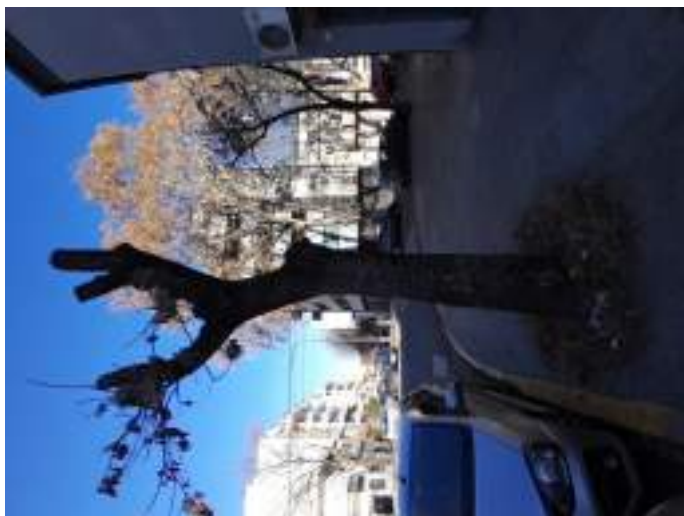
Foto ANTES:

EL EJEMPLAR SE ENCUENTRA SEMISECO. HAY RIEGO PARA BIENES Y/O PERSONAS

| <input checked="" type="checkbox"/> C) Extracción | <input type="checkbox"/> D) Trat. sanitario | <input type="checkbox"/> E) Trasplante | <input type="checkbox"/> F) Corte raíz sup. |

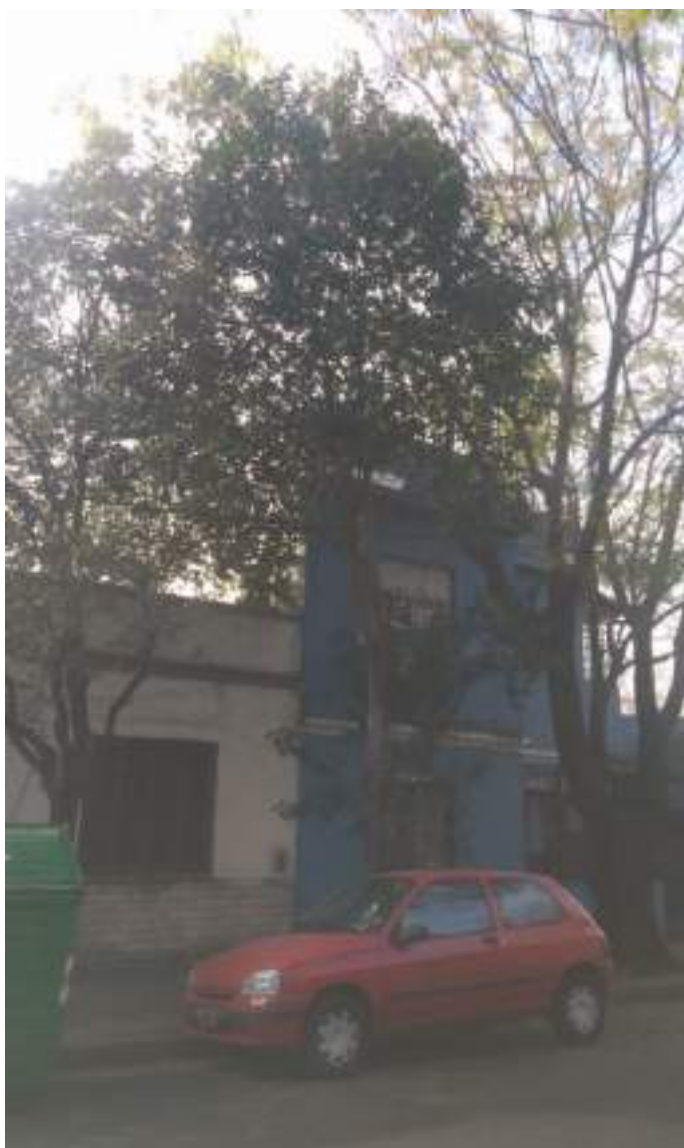
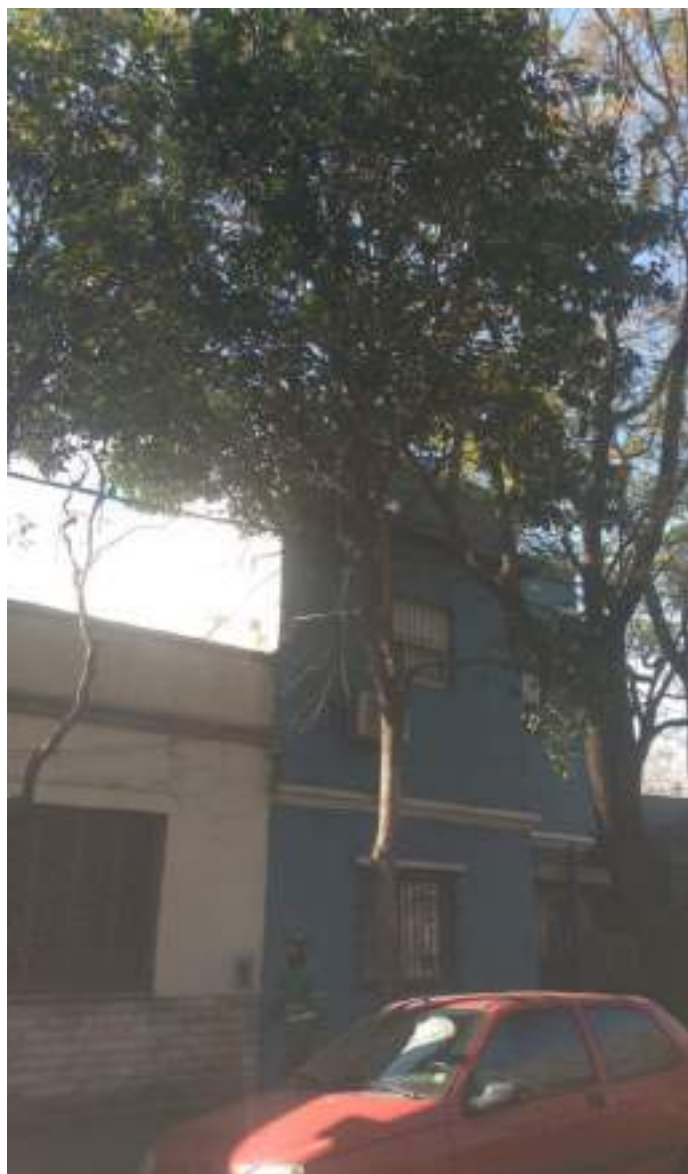
Foto ANTES:

Calle: Holmberg Nº: 4323 Ref: LD  
Especie: Ligustrum lucidum

| <input type="checkbox"/> A) Riesgo | <input checked="" type="checkbox"/> A) Interferencia | <input checked="" type="checkbox"/> A) Adecuación | <input type="checkbox"/> A) Estructura |
| <input type="checkbox"/> B) Formación | <input type="checkbox"/> B) Limpieza | <input type="checkbox"/> B) Aclareo | <input checked="" type="checkbox"/> B) Refaldado |

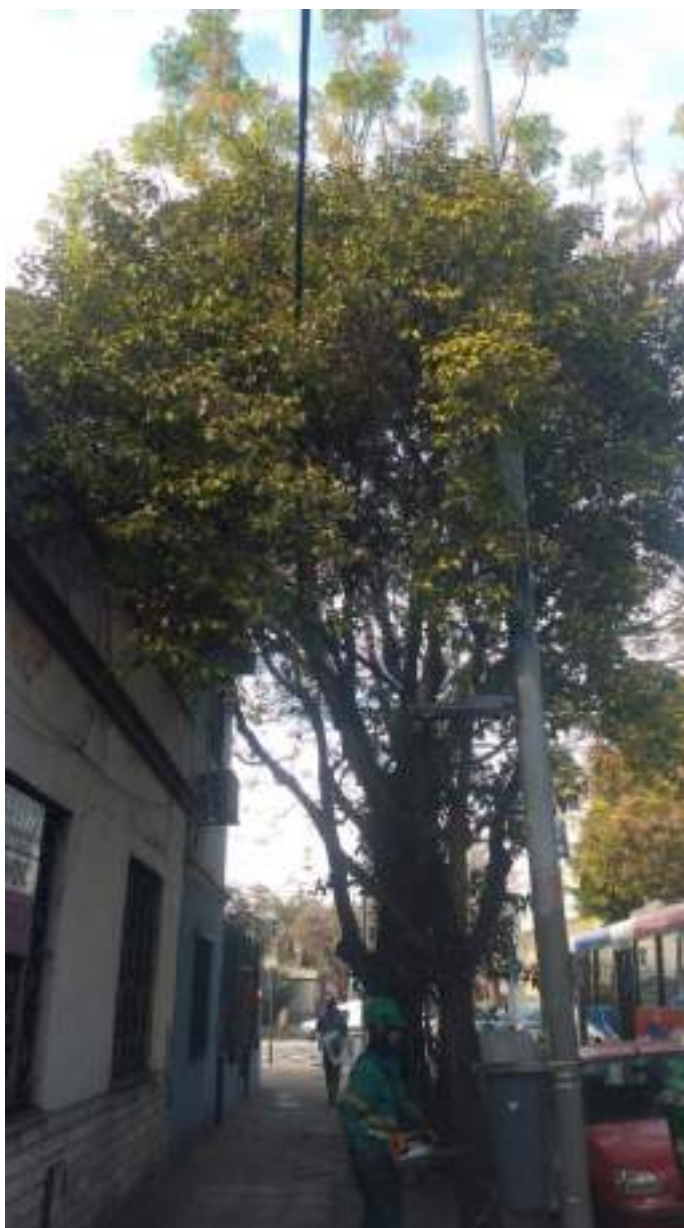
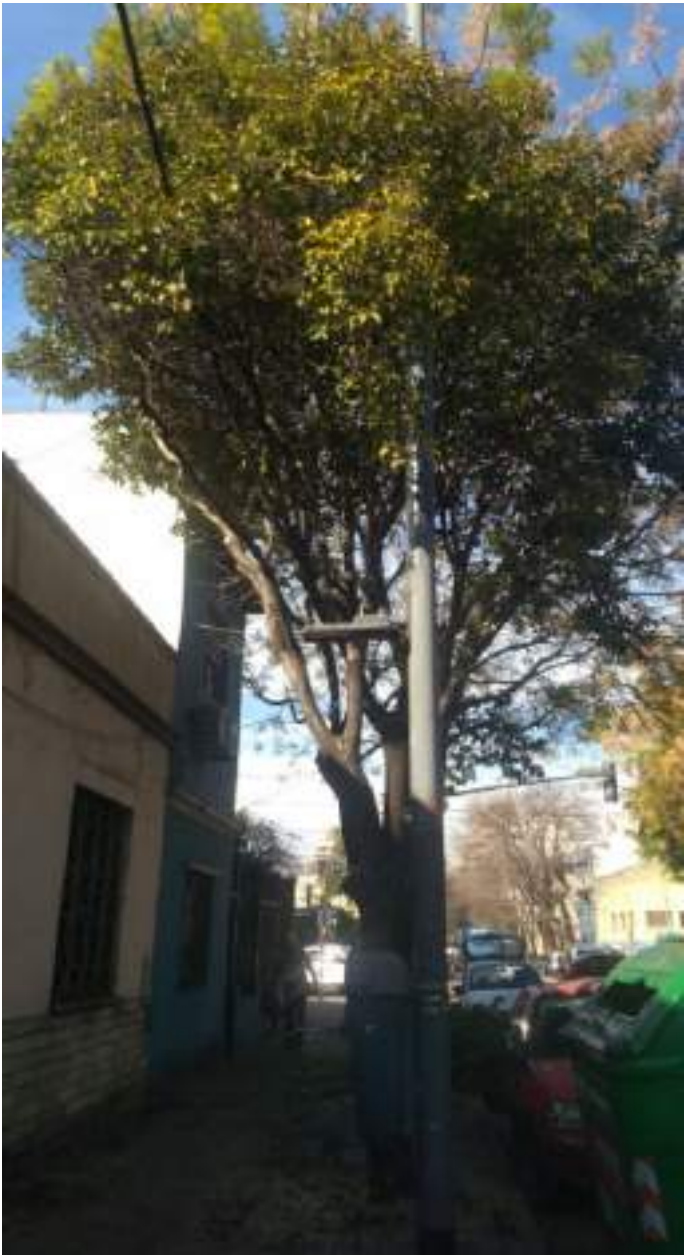
Foto ANTES:

Calle: Holmberg Nº: 4323 Ref:

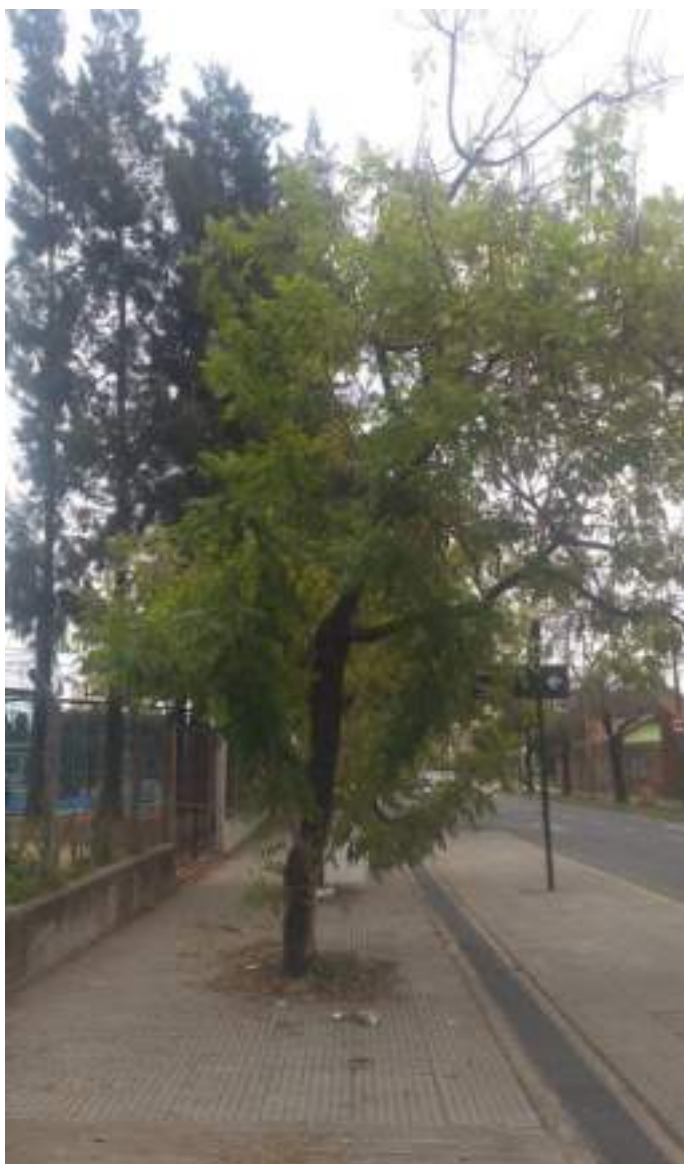
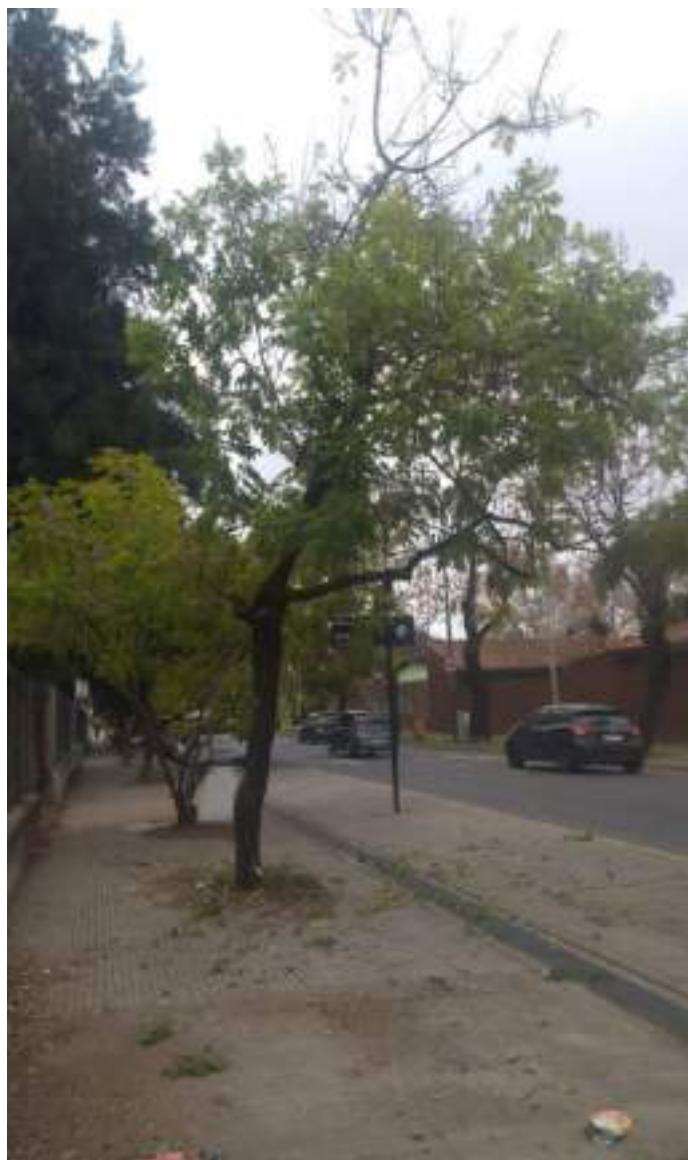
Foto ANTES:

Calle: Galvan Nº: 3714 Ref: LA3  
Especie: Tecoma stans

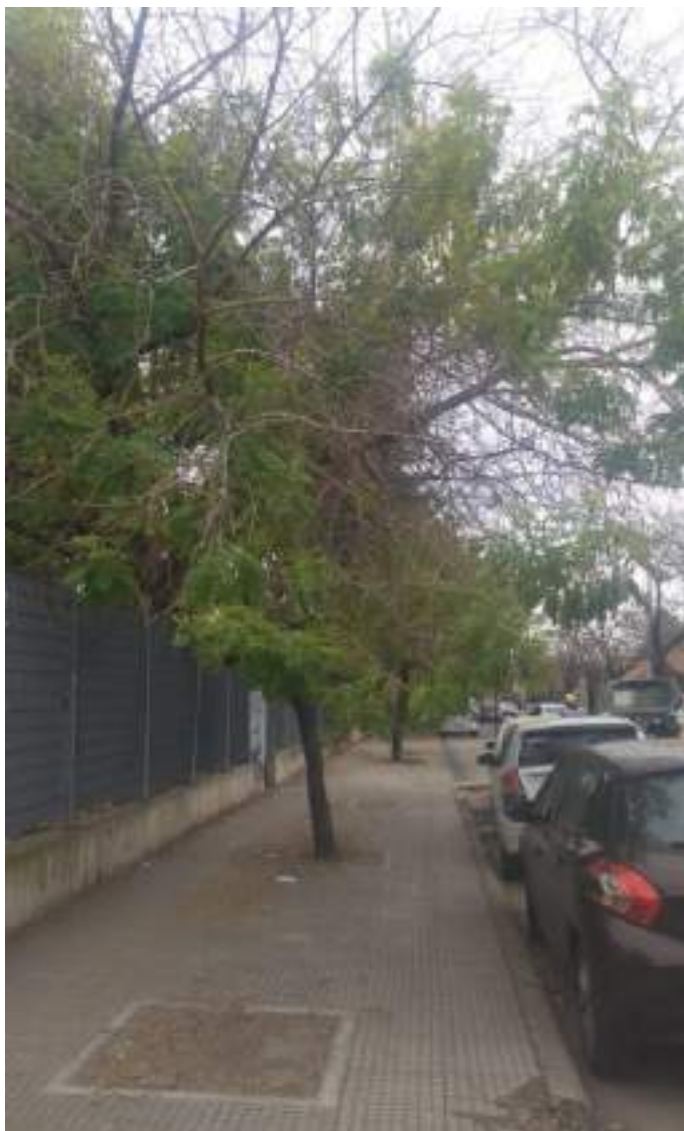
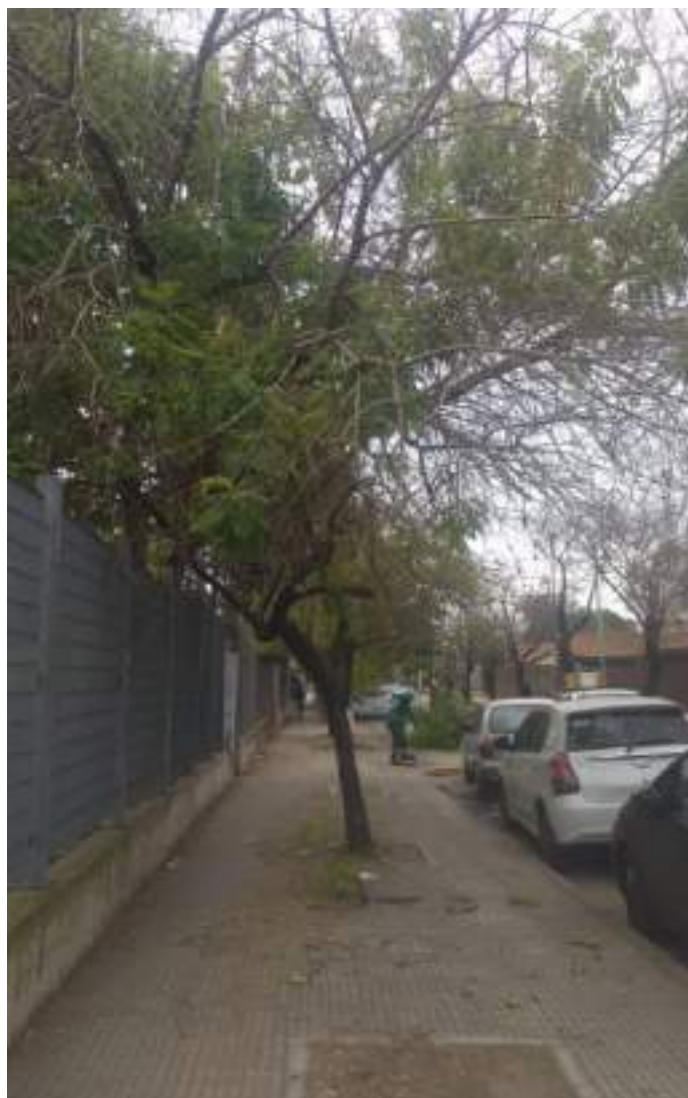
Foto ANTES:

Calle: Galvan Nº: 3714 Ref: LA2  
Especie: Tecoma stans

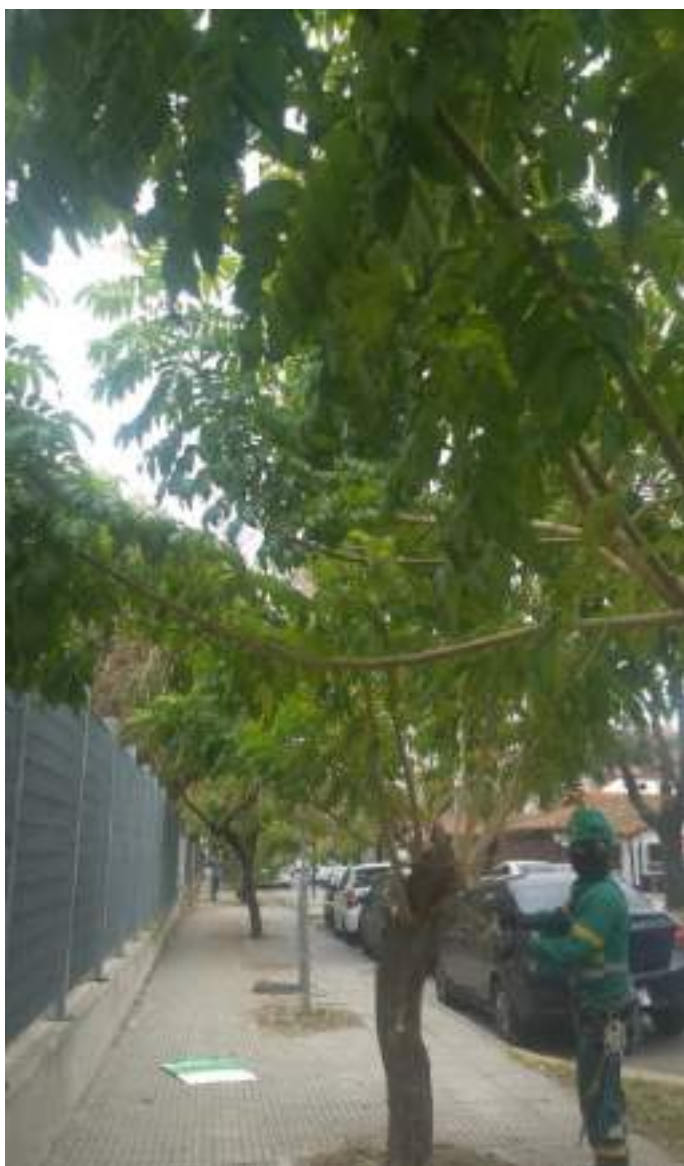
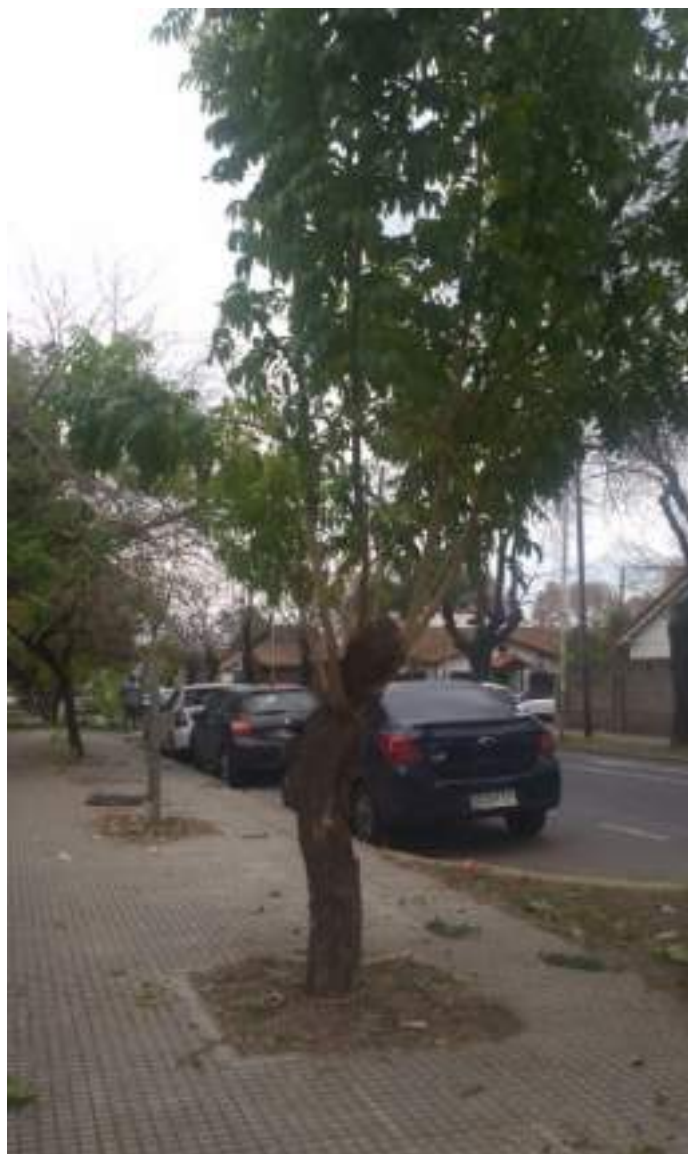
Foto ANTES:

Calle: Galvan Nº: 3714 Ref: LA1  
Especie: Tecoma stans

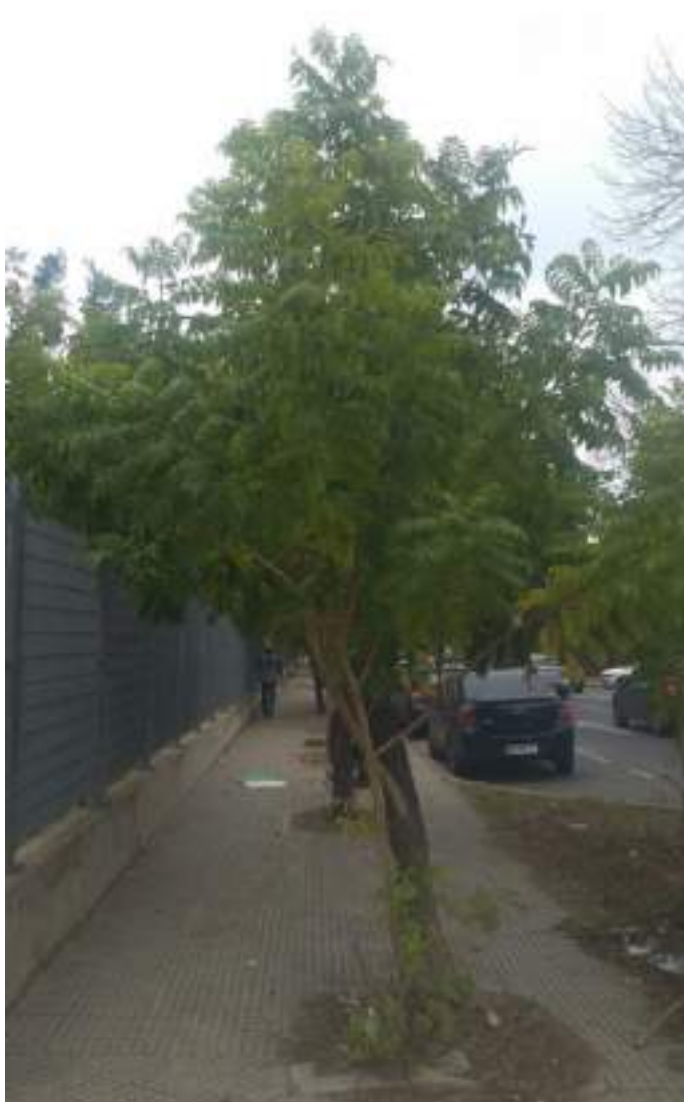
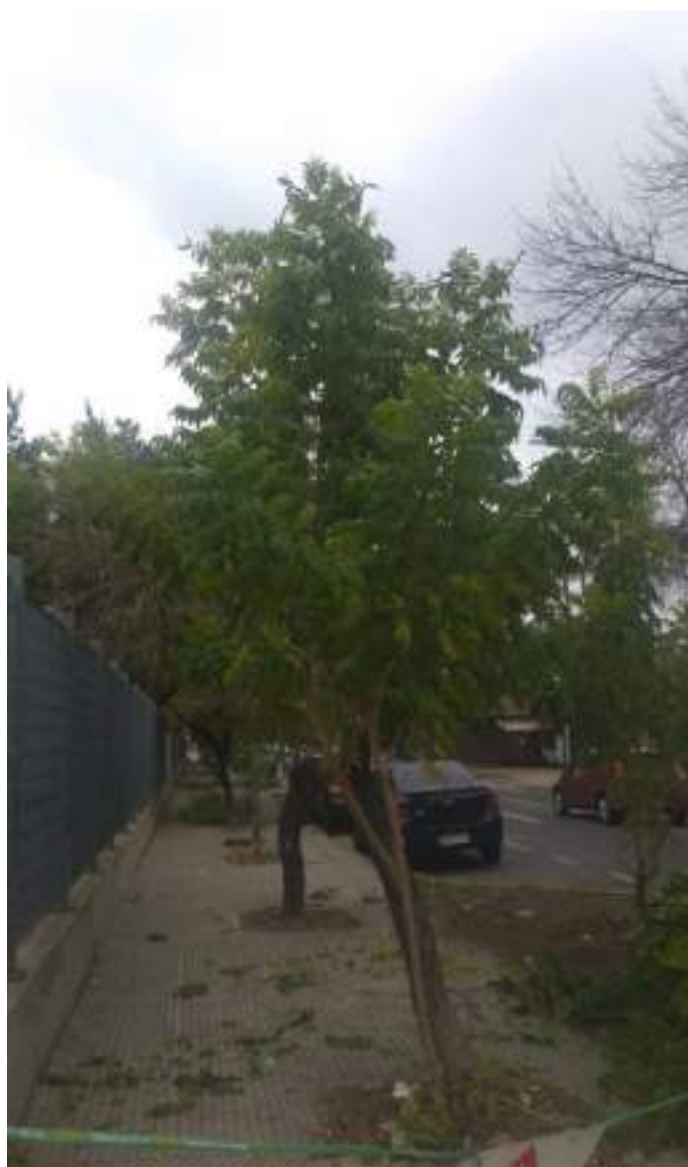
Foto ANTES:

Calle: Galvan Nº: 3714 Ref:

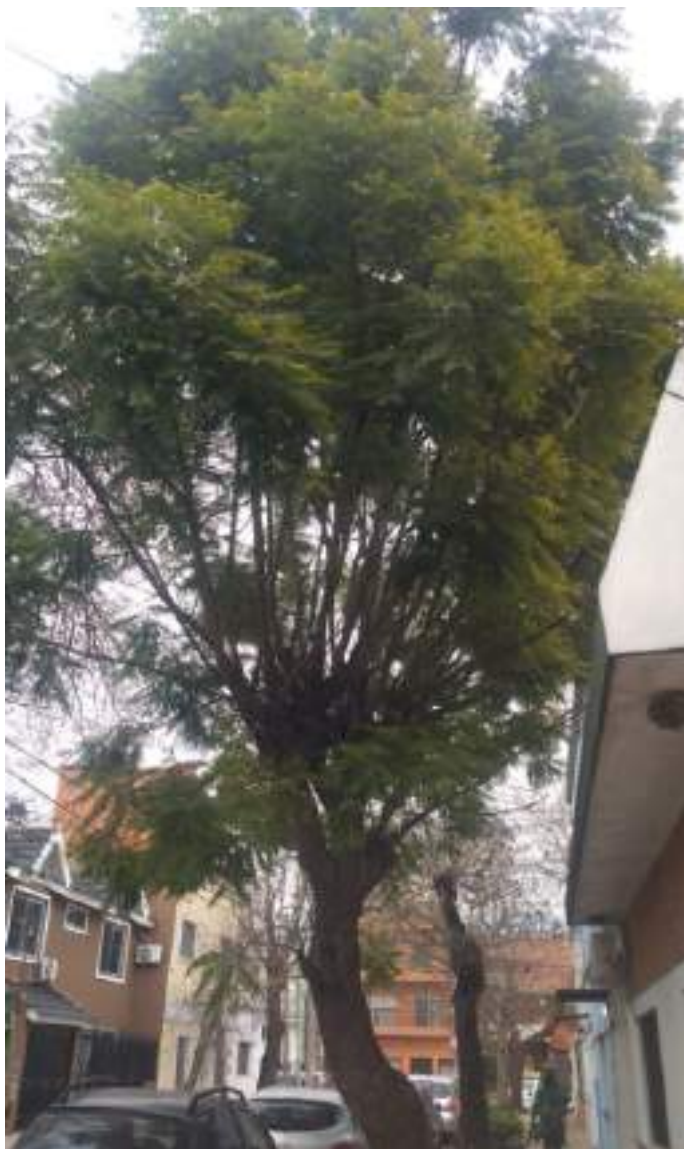
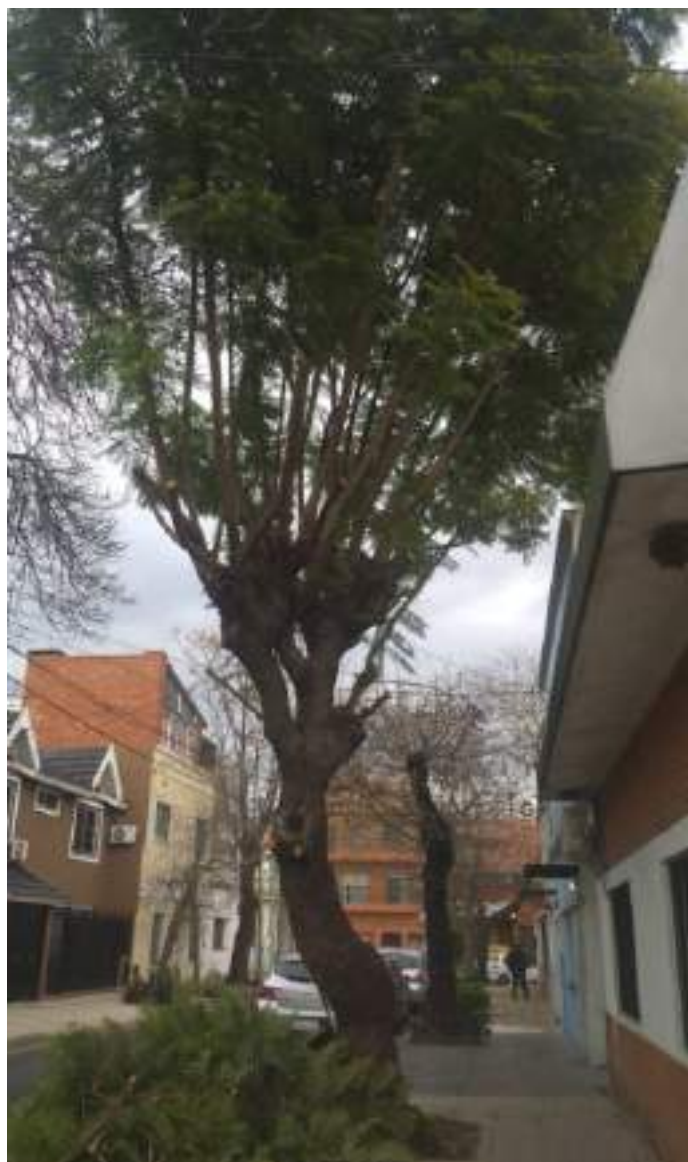
Foto ANTES:

Calle: Chajari

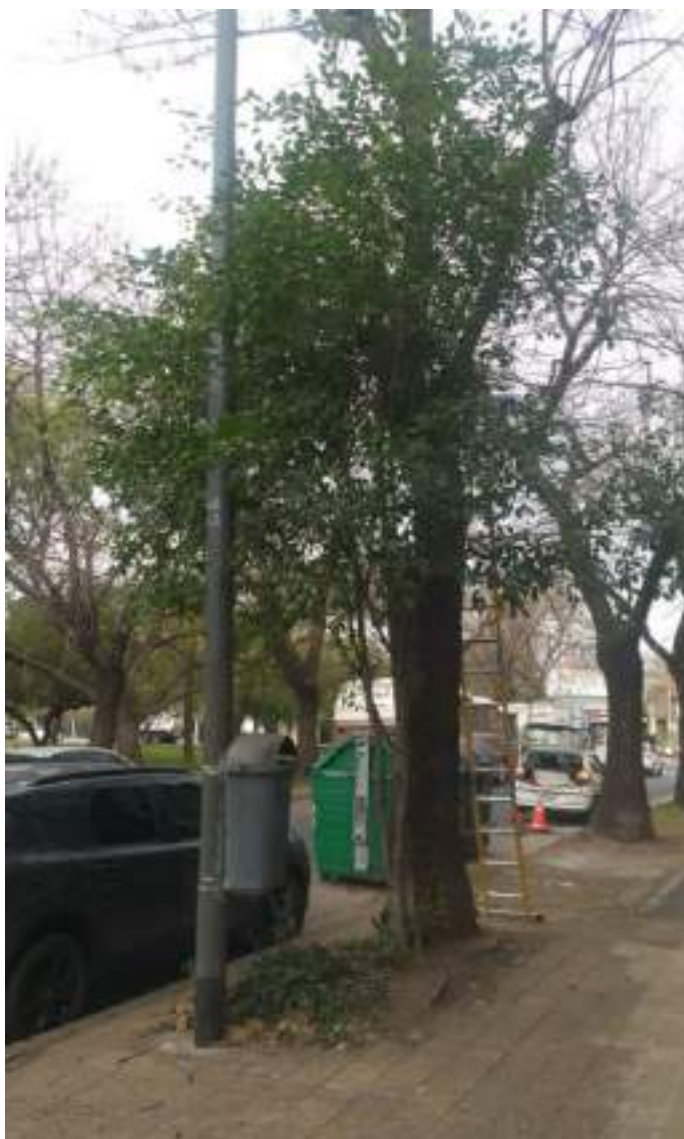
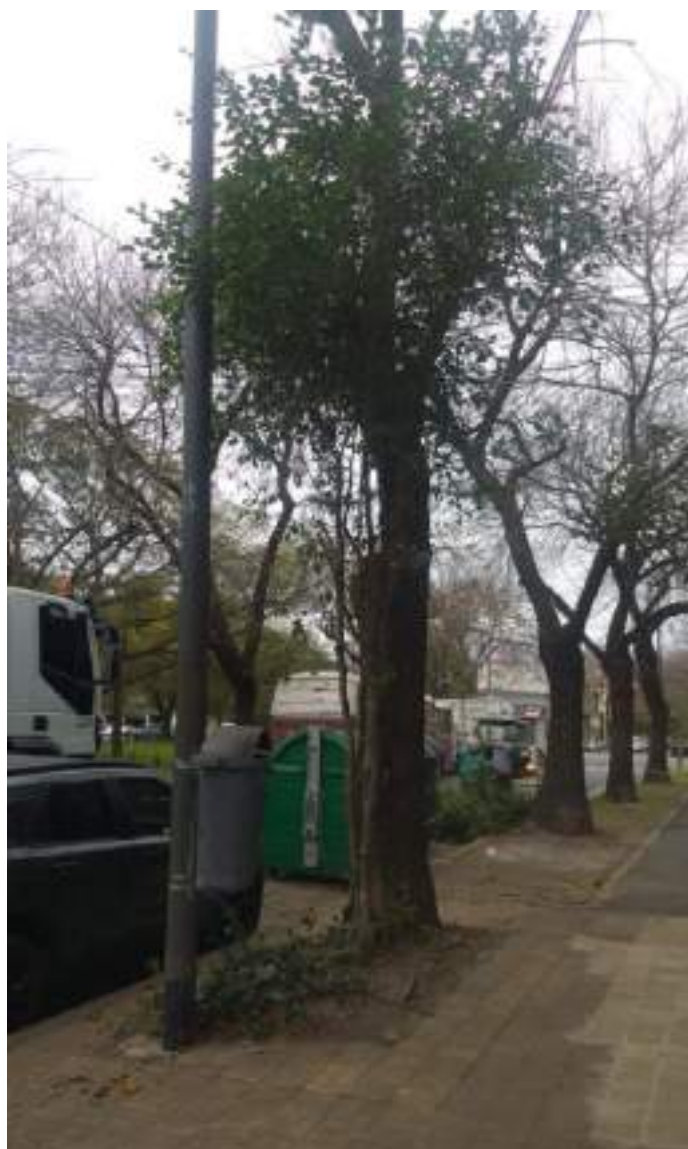
Foto ANTES:

Calle: Manzanares Nº: 4321 Ref: LD  
Especie: Ficus benjamina

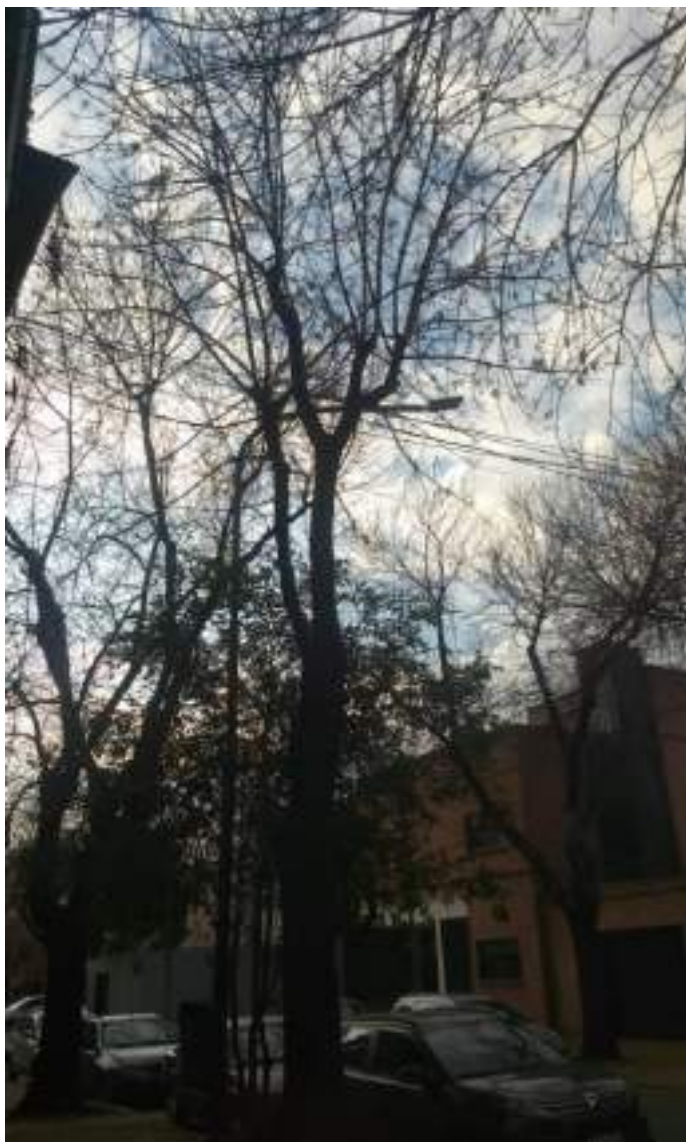
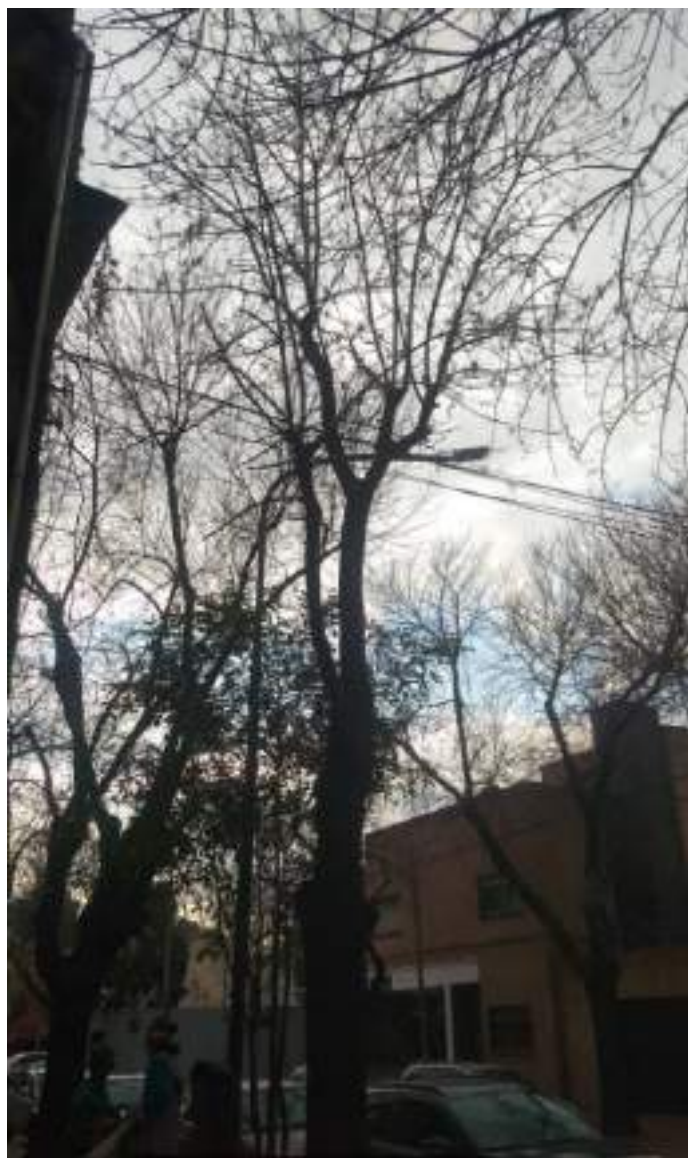
Foto ANTES:

Calle: Manzanares Nº: 4321 Ref:

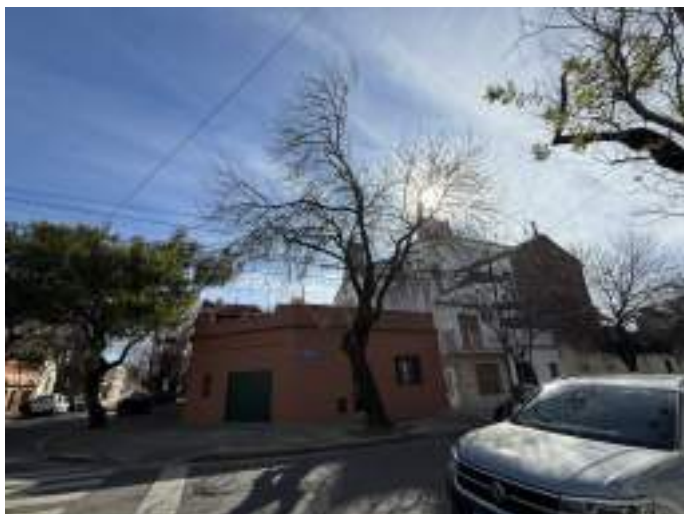
Foto ANTES:

Calle: José Pascual Tamborini

Nº: 3891

Especie: Fraxinus americana

| <input checked="" type="checkbox"/> A) Riesgo | <input checked="" type="checkbox"/> A) Interferencia | <input type="checkbox"/> A) Adecuación | <input type="checkbox"/> A) Estructura |
| <input type="checkbox"/> B) Formación | <input checked="" type="checkbox"/> B) Limpieza | <input type="checkbox"/> B) Aclareo | <input checked="" type="checkbox"/> B) Refaldado |
| <input type="checkbox"/> B) Terciado | <input checked="" type="checkbox"/> B) Balanceo | <input type="checkbox"/> B) Despunte | <input type="checkbox"/> B) Reducción |

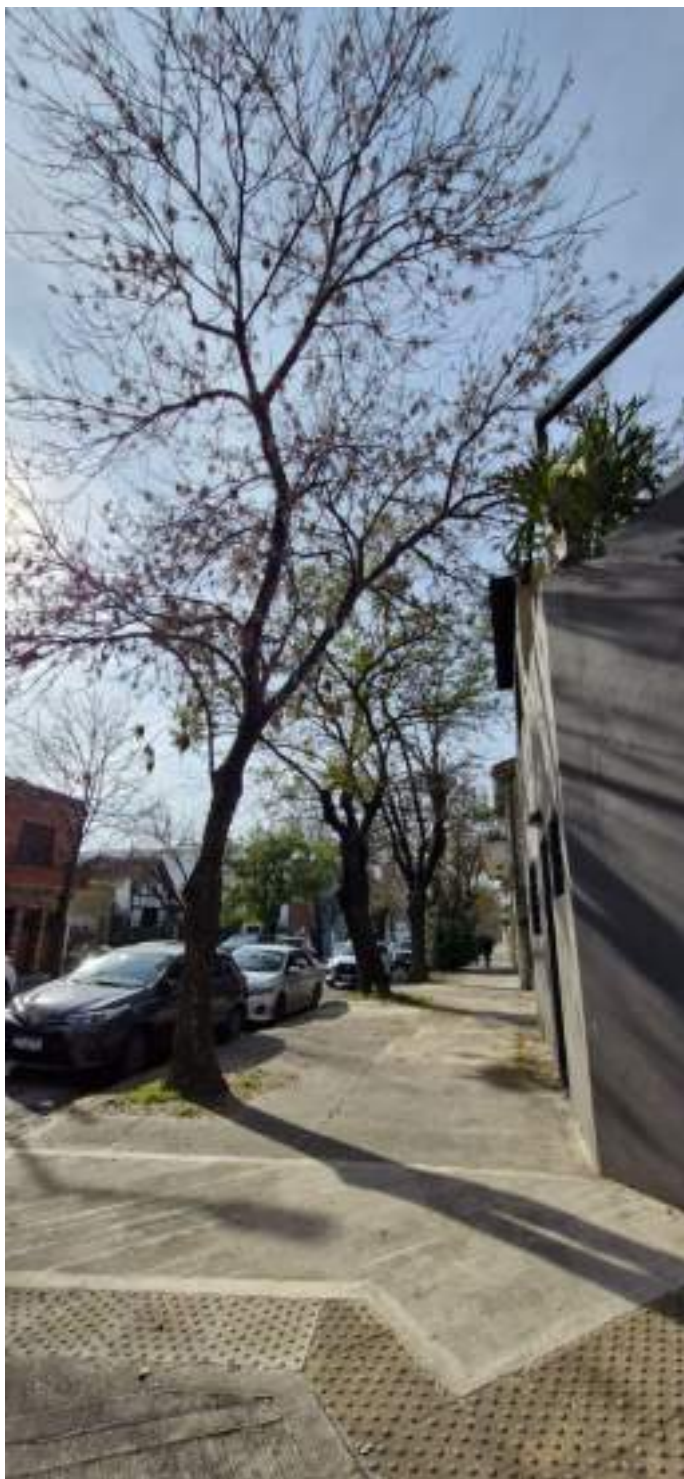
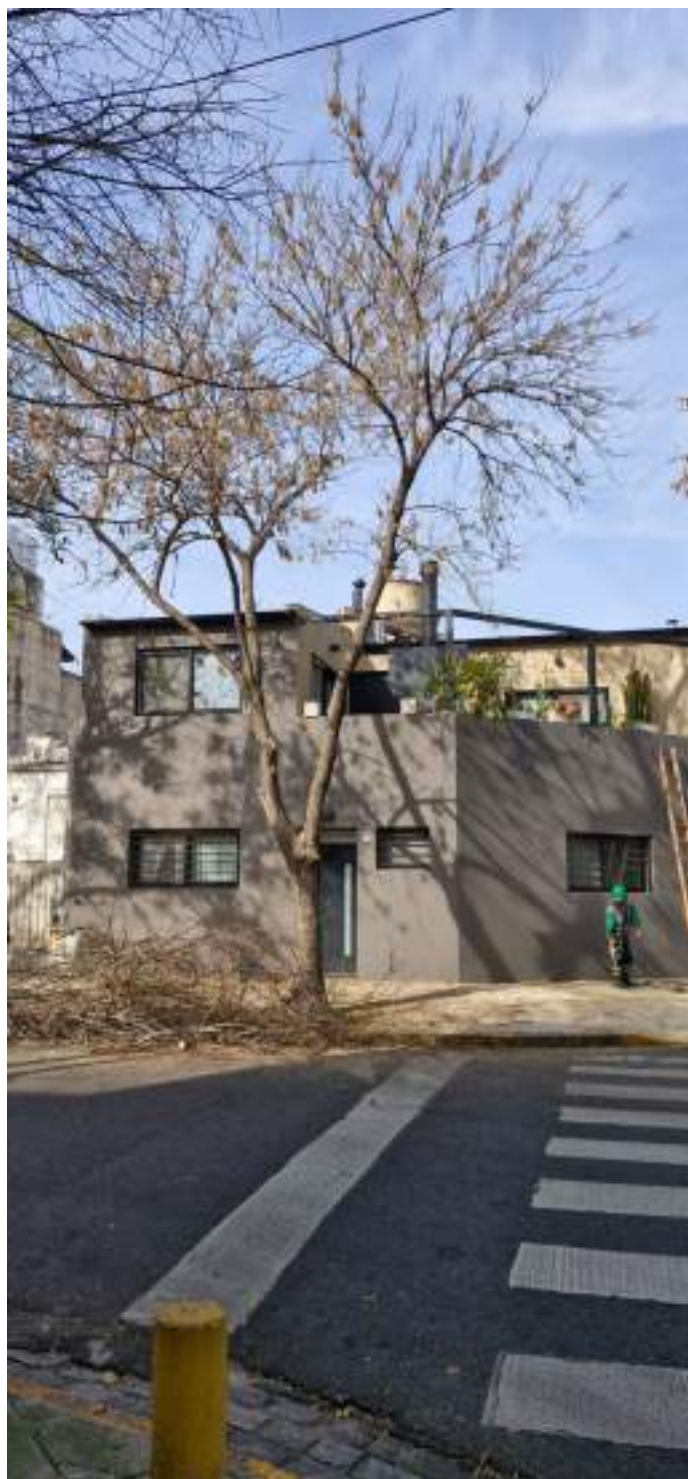
Foto ANTES:

Especie: Fraxinus pennsylvanica

| Quebradas/fisuradas | <input type="checkbox"/> | Secas/secas en puntas | <input checked="" type="checkbox"/> | Bajas | <input type="checkbox"/> |
| Codominancias | <input type="checkbox"/> | Tumores/Cancros | <input type="checkbox"/> | Invaden esp. aéreo | <input checked="" type="checkbox"/> |

| <input type="checkbox"/> A) Riesgo | <input checked="" type="checkbox"/> A) Interferencia | <input type="checkbox"/> A) Adecuación | <input type="checkbox"/> A) Estructura |
| <input type="checkbox"/> B) Formación | <input checked="" type="checkbox"/> B) Limpieza | <input type="checkbox"/> B) Aclareo | <input type="checkbox"/> B) Refaldado |

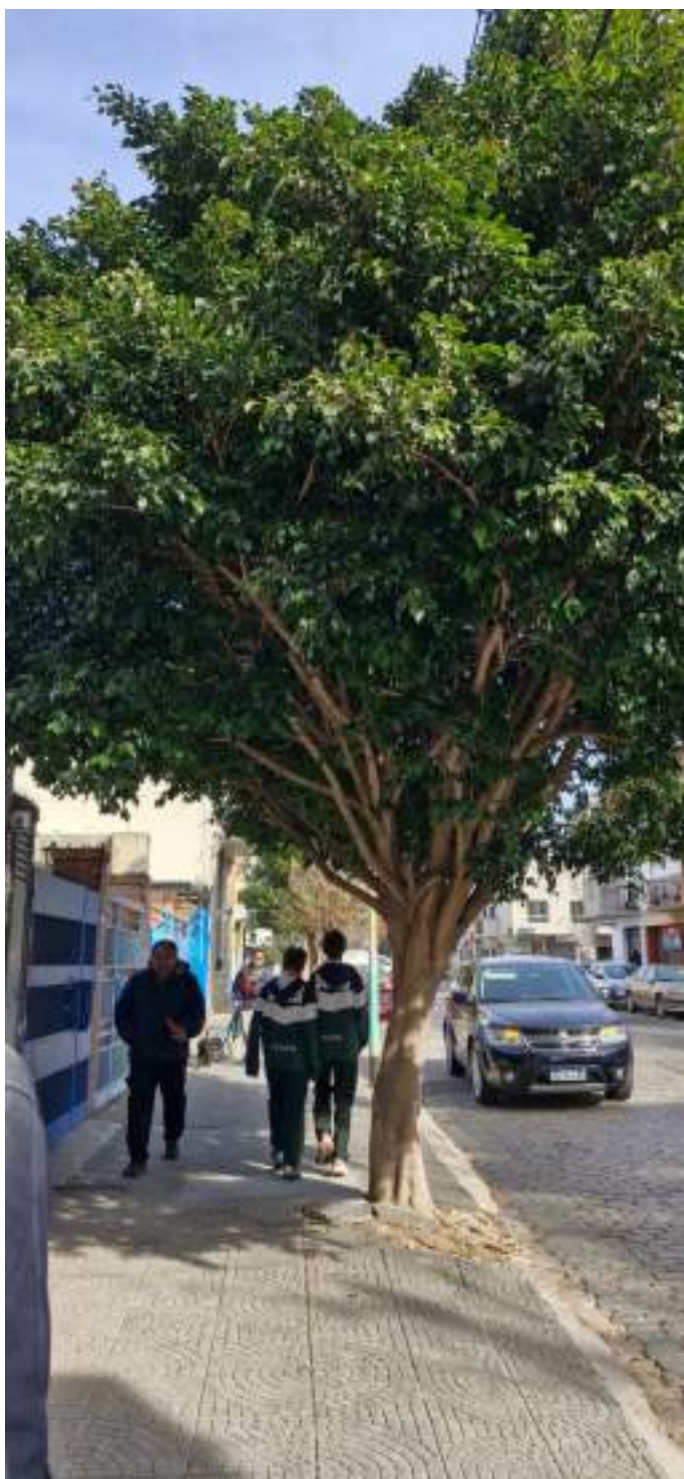
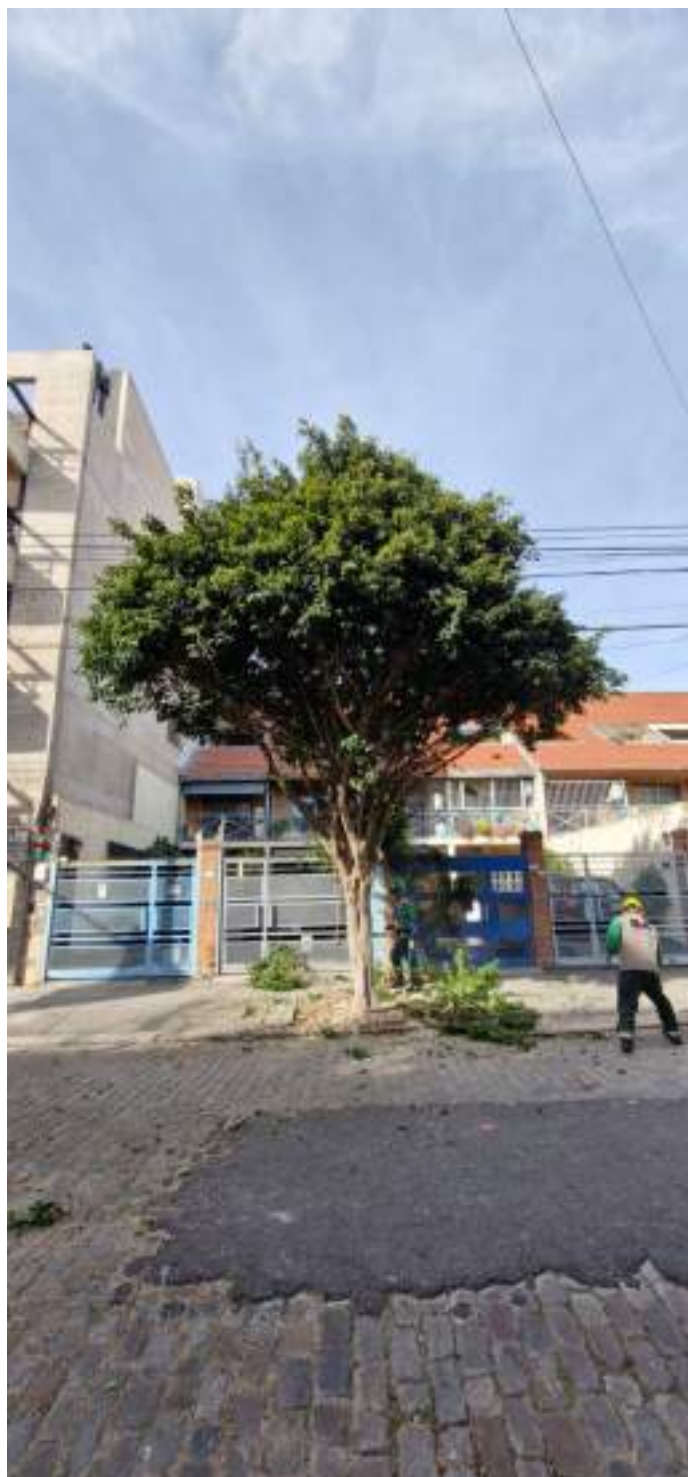
Foto ANTES:

Especie: Ficus benjamina

Quebradas/fisuradas ☐ Secas/secas en puntas ☒ Bajas ☒
