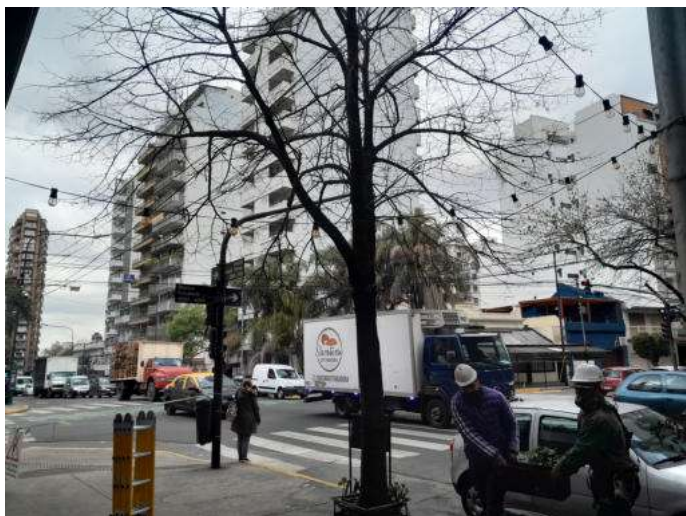
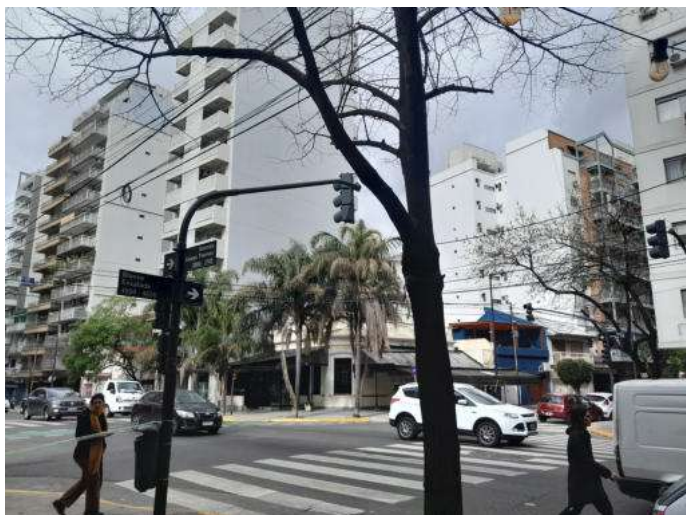
Calle: Alvarez Thomas Nº: 3005 Ref:

Especie: Tilia x moltkei

Desbalanceada ☒ Descopado ☐ Descopado y brotado ☐

Tocones ☐ Excesivas/cruzadas ☒ Mal ángulo ☐

Quebradas/fisuradas ☐ Secas/secas en puntas ☐ Bajas ☒

Codominancias ☐ Tumores/Cancros ☐ Invaden esp. aéreo ☒

| <input type="checkbox"/> A) Riesgo | <input checked="" type="checkbox"/> A) Interferencia | <input type="checkbox"/> A) Adecuación | <input type="checkbox"/> A) Estructura |
| <input type="checkbox"/> B) Formación | <input checked="" type="checkbox"/> B) Limpieza | <input type="checkbox"/> B) Aclareo | <input checked="" type="checkbox"/> B) Refaldado |

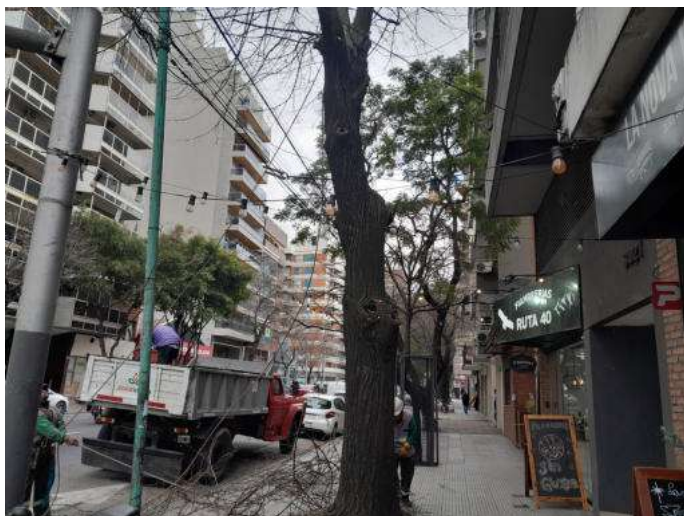
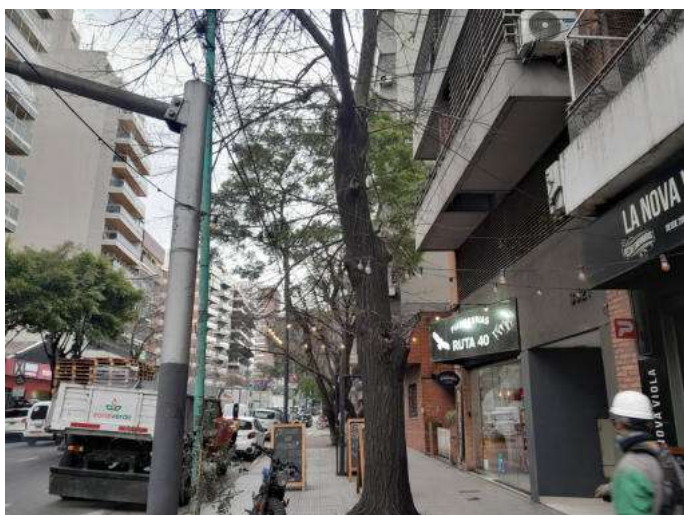
Calle: Álvarez Thomas

Nº: 3021

Especie: Tilia x moltkei

Tocones ☒ Excesivas/cruzadas ☒ Mal ángulo ☐  
 Quebradas/fisuradas ☐ Secas/secas en puntas ☐ Bajas ☐  
 Codominancias ☐ Tumores/Cancros ☐ Invaden esp. aéreo ☐

☐ A) Riesgo ☒ A) Interferencia ☐ A) Adecuación ☐ A) Estructura  
☐ B) Formación ☒ B) Limpieza ☐ B) Aclareo ☒ B) Refaldado  
☐ B) Terciado ☐ B) Balanceo ☐ B) Despunte ☐ B) Reducción  
☐ C) Extracción ☐ D) Trat. sanitario ☐ E) Trasplante ☐ F) Corte raíz sup.  
☐ F) Corte raíz prof.

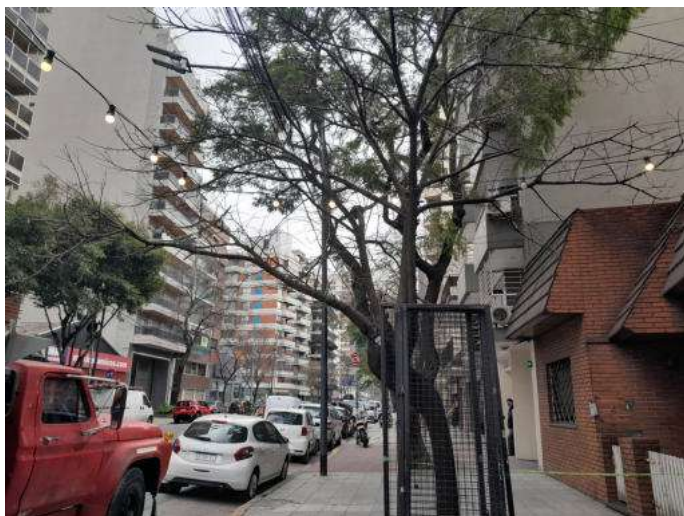
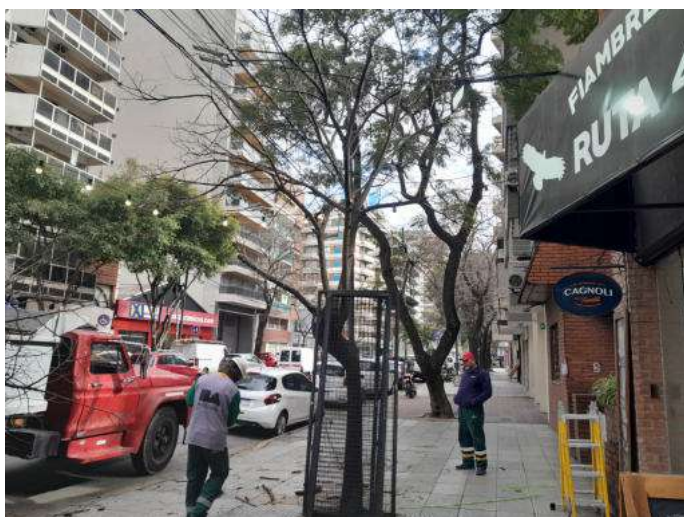
Calle: Álvarez Thomas

Nº: 3021

Especie: Tilia x moltkei

Inclinación: ☐ NO ☒ Mayor a 40° ☐ Menor a 40°

Orientación: ☐ Hacia la calle ☐ Hacia la propiedad ☒ Hacia largo de vereda

Desbalanceada ☒ Descopado ☐ Descopado y brotado ☐

| Cavidad | Basal | | Media | | Alto | |
|---|---|---|---|---|---|--|
| Fructific. fúngicas: | <input checked="" type="checkbox"/> | Codominancias: | | Chorreados: | | |

Tocones ☒ Excesivas/cruzadas ☐ Mal ángulo ☐  
 Quebradas/fisuradas ☐ Secas/secas en puntas ☒ Bajas ☐  
 Codominancias ☐ Tumores/Cancros ☐ Invaden esp. aéreo ☒

☐ A) Riesgo ☒ A) Interferencia ☒ A) Adecuación ☐ A) Estructura  
☐ B) Formación ☒ B) Limpieza ☐ B) Aclareo ☐ B) Refaldado  
☐ B) Terciado ☐ B) Balanceo ☒ B) Despunte ☐ B) Reducción  
☐ C) Extracción ☐ D) Trat. sanitario ☐ E) Trasplante ☐ F) Corte raíz sup.  
☐ F) Corte raíz prof.

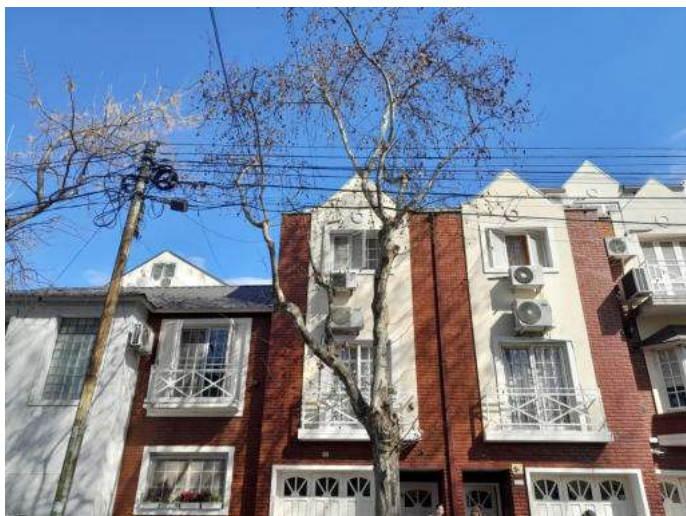
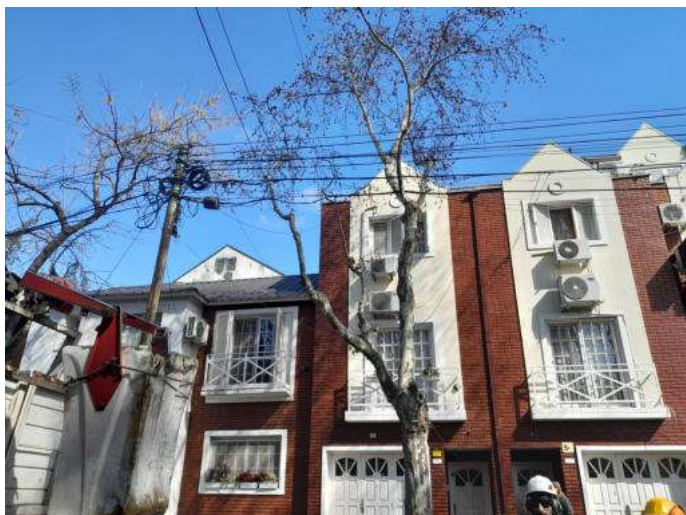
Calle: Caracas Nº: 5010 Ref:

Especie: Platanus x acerifolia

Codominancias ☐ Tumores/Cancros ☐ Invaden esp. aéreo ☒

| <input type="checkbox"/> A) Riesgo | <input checked="" type="checkbox"/> A) Interferencia | <input type="checkbox"/> A) Adecuación | <input type="checkbox"/> A) Estructura |
| <input type="checkbox"/> B) Formación | <input checked="" type="checkbox"/> B) Limpieza | <input type="checkbox"/> B) Aclareo | <input type="checkbox"/> B) Refaldado |

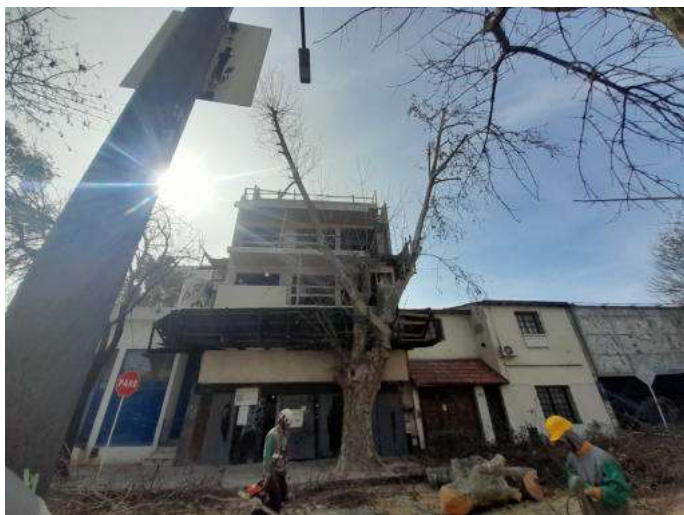
Calle: Estomba Nº: 4289 Ref:

Ejemplar mutilado por el frentista/obra en construcción. Se redujo y balanceó lo mejor posible ante el daño ocasionado.

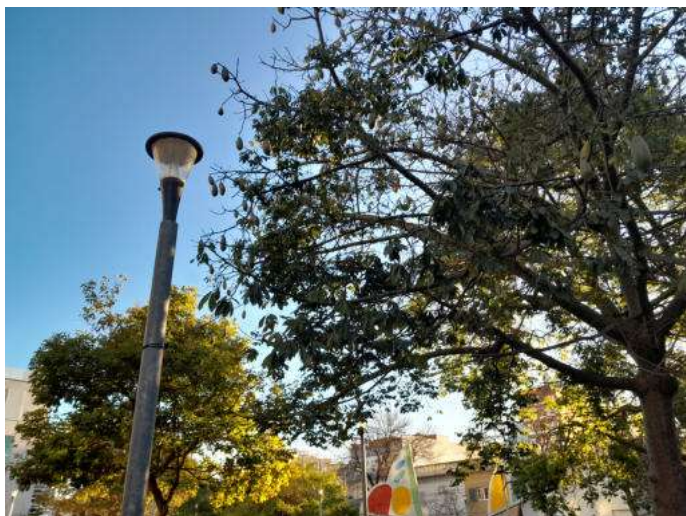
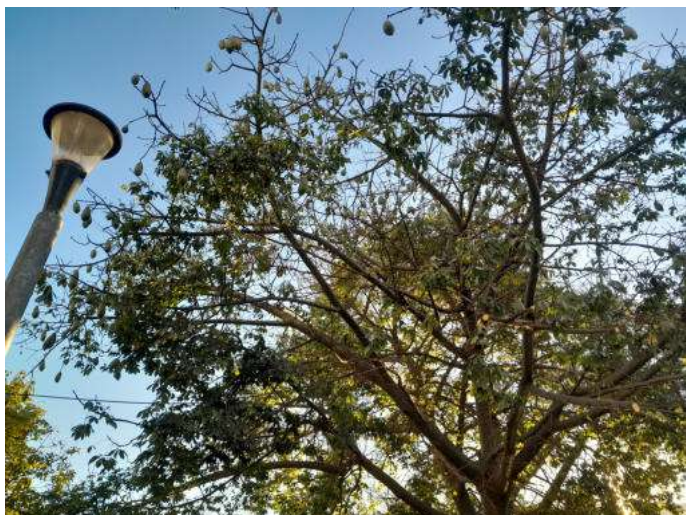
Calle: Monroe Nº: 4237 Ref:

Se eliminaron ramas sobre cables.

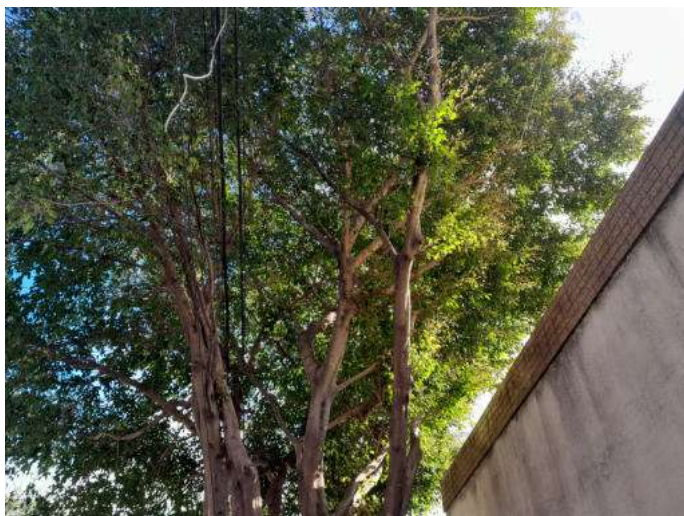
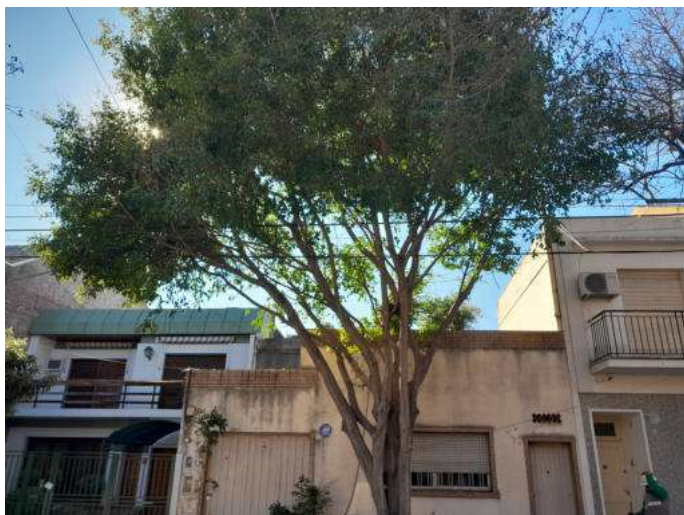
## UBICACIÓN DEL ÁRBOL Y ESPECIE

Calle: Tronador Nº: 3547 Ref:

Especie: Ficus benjamina

Codominancias ☐ Tumores/Cancros ☐ Invaden esp. aéreo ☒

| <input type="checkbox"/> A) Riesgo | <input checked="" type="checkbox"/> A) Interferencia | <input type="checkbox"/> A) Adecuación | <input type="checkbox"/> A) Estructura |
| <input type="checkbox"/> B) Formación | <input checked="" type="checkbox"/> B) Limpieza | <input type="checkbox"/> B) Aclareo | <input type="checkbox"/> B) Refaldado |
| <input type="checkbox"/> B) Terciado | <input checked="" type="checkbox"/> B) Balanceo | <input checked="" type="checkbox"/> B) Despunte | <input type="checkbox"/> B) Reducción |

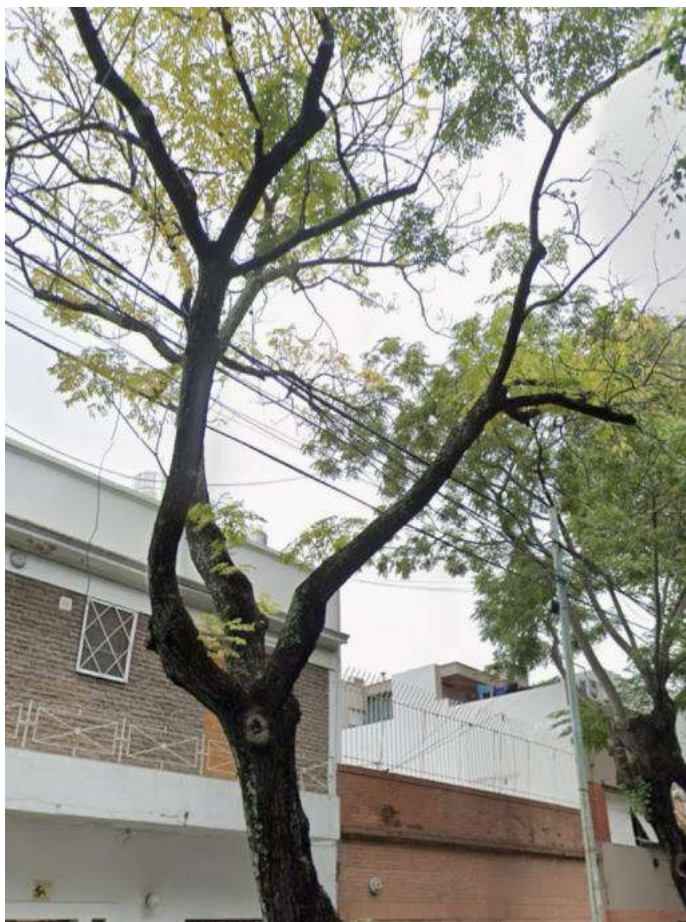
## UBICACIÓN DEL ÁRBOL Y ESPECIE

Calle: Bazurco Nº: 2466 Ref:

Especie: Melia azedarach

Desbalanceada ☒ Descopado ☐ Descopado y brotado ☐

Quebradas/fisuradas ☐ Secas/secas en puntas ☐ Bajas ☒

☐ B) Formación ☐ B) Limpieza ☐ B) Aclareo ☒ B) Refaldado

☐ B) Terciado ☒ B) Balanceo ☐ B) Despunte ☐ B) Reducción

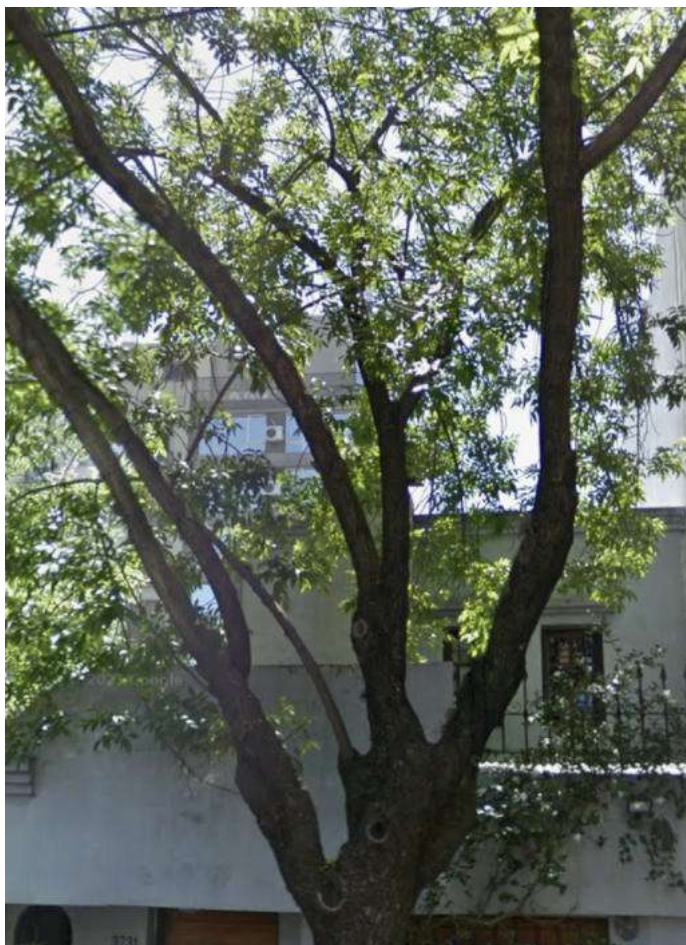
## UBICACIÓN DEL ÁRBOL Y ESPECIE

Calle: Honorario leguizamón

Nº: 3726

Especie: Fraxinus americana

Desbalanceada

☒

Bajas

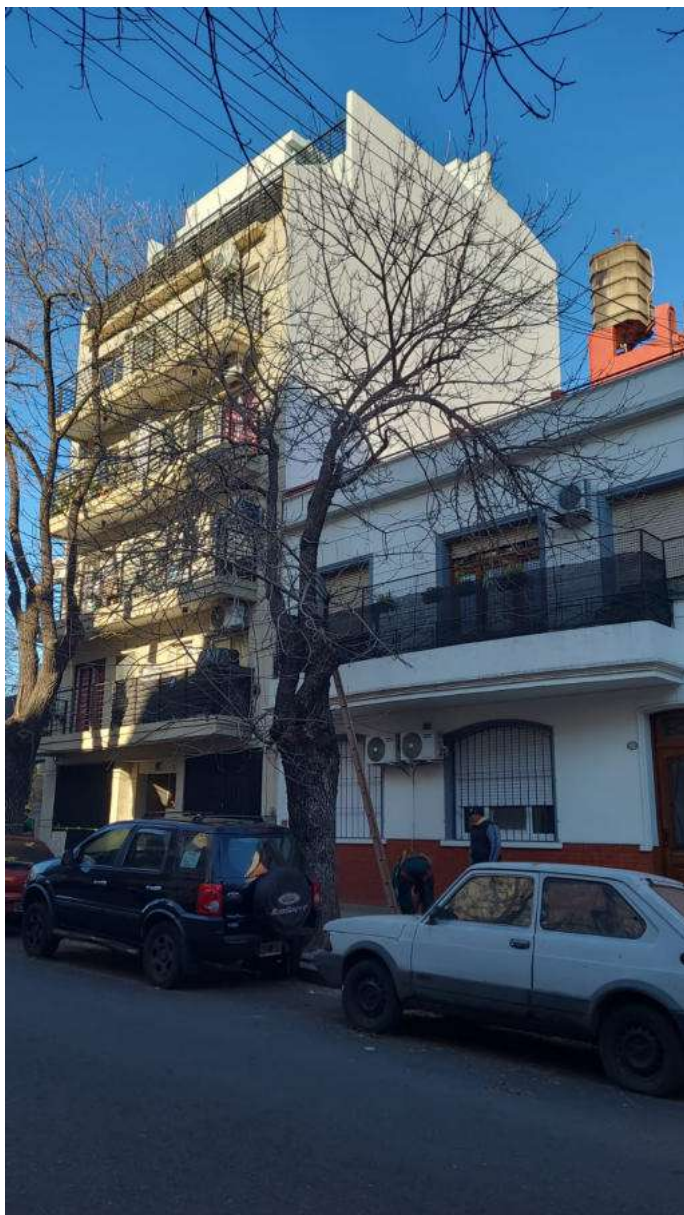
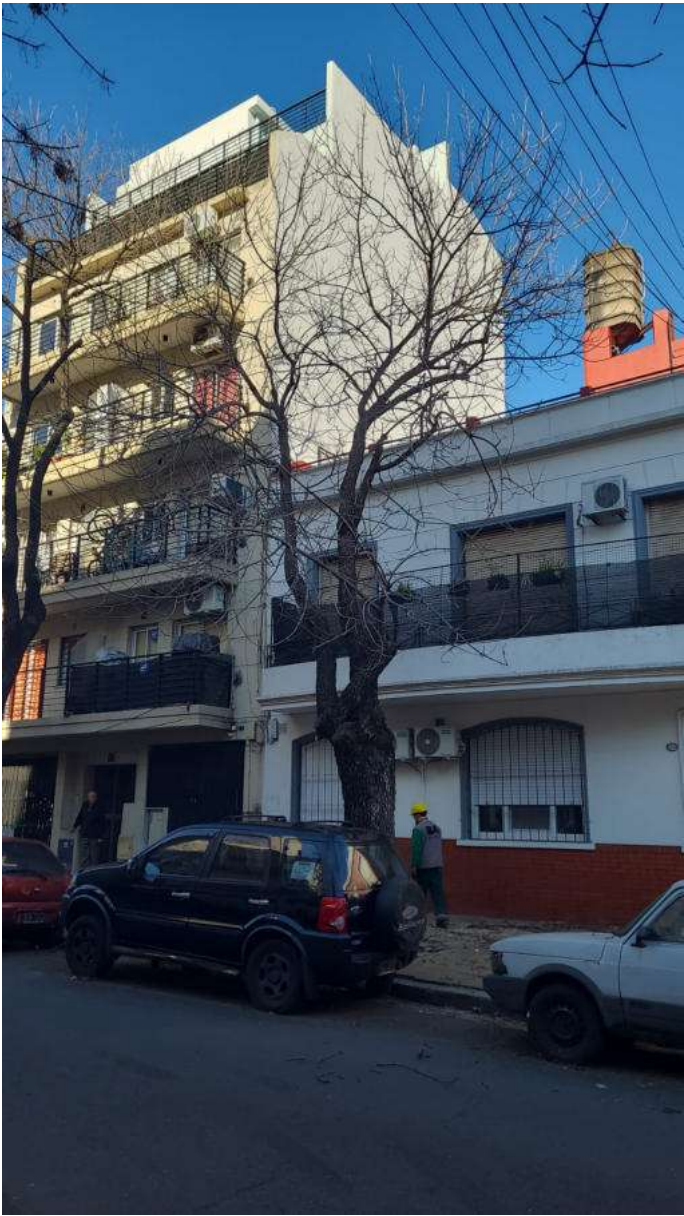
Calle: Aizpurúa

Desbalanceada ☒ Descopado ☐ Descopado y brotado ☒

| Cavidad | Basal | Media | Alto |
|---|---|---|---|
| Grandes | | | X |
| Fructific. fúngicas: | | Codominancias: X | Chorreados: |

| Tocones | <input checked="" type="checkbox"/> | Excesivas/cruzadas | <input type="checkbox"/> | Mal ángulo | <input checked="" type="checkbox"/> |
| Quebradas/fisuradas | <input type="checkbox"/> | Secas/secas en puntas | <input type="checkbox"/> | Bajas | <input checked="" type="checkbox"/> |
| Codominancias | <input checked="" type="checkbox"/> | Tumores/Cancros | <input type="checkbox"/> | Invaden esp. aéreo | <input checked="" type="checkbox"/> |

| <input checked="" type="checkbox"/> A) Riesgo | <input checked="" type="checkbox"/> A) Interferencia | <input checked="" type="checkbox"/> A) Adecuación | <input type="checkbox"/> A) Estructura |
| <input type="checkbox"/> B) Formación | <input checked="" type="checkbox"/> B) Limpieza | <input type="checkbox"/> B) Aclareo | <input checked="" type="checkbox"/> B) Refaldado |
| <input type="checkbox"/> B) Terciado | <input checked="" type="checkbox"/> B) Balanceo | <input type="checkbox"/> B) Despunte | <input type="checkbox"/> B) Reducción |

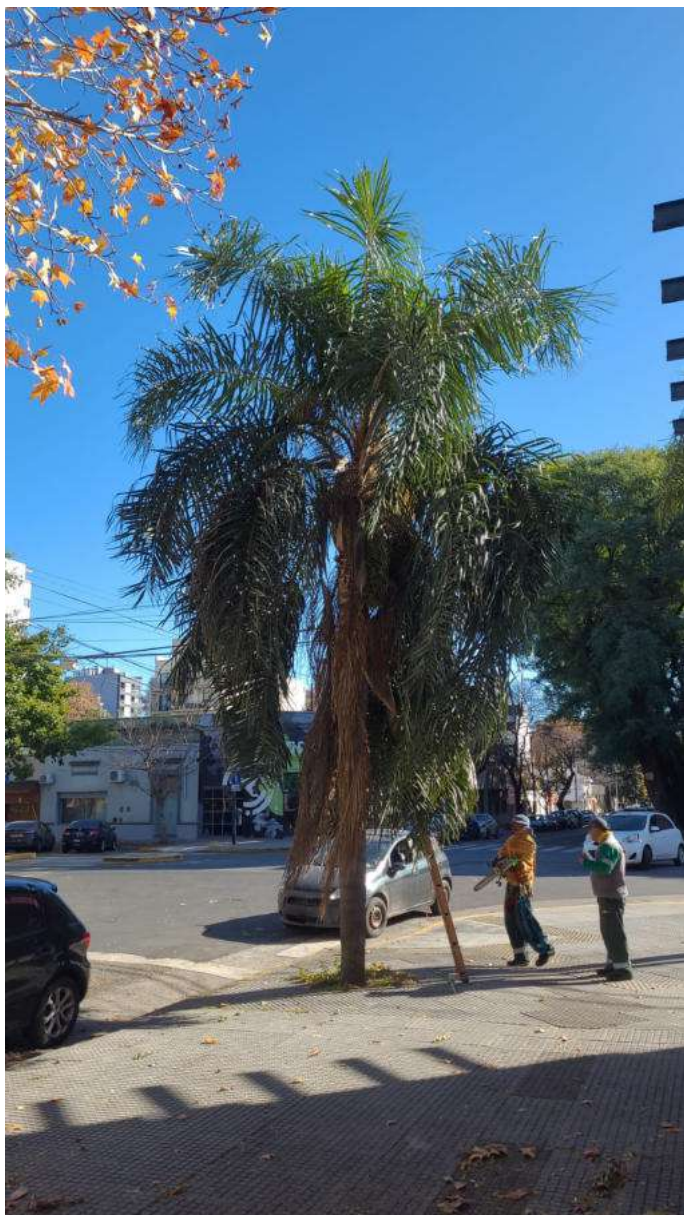
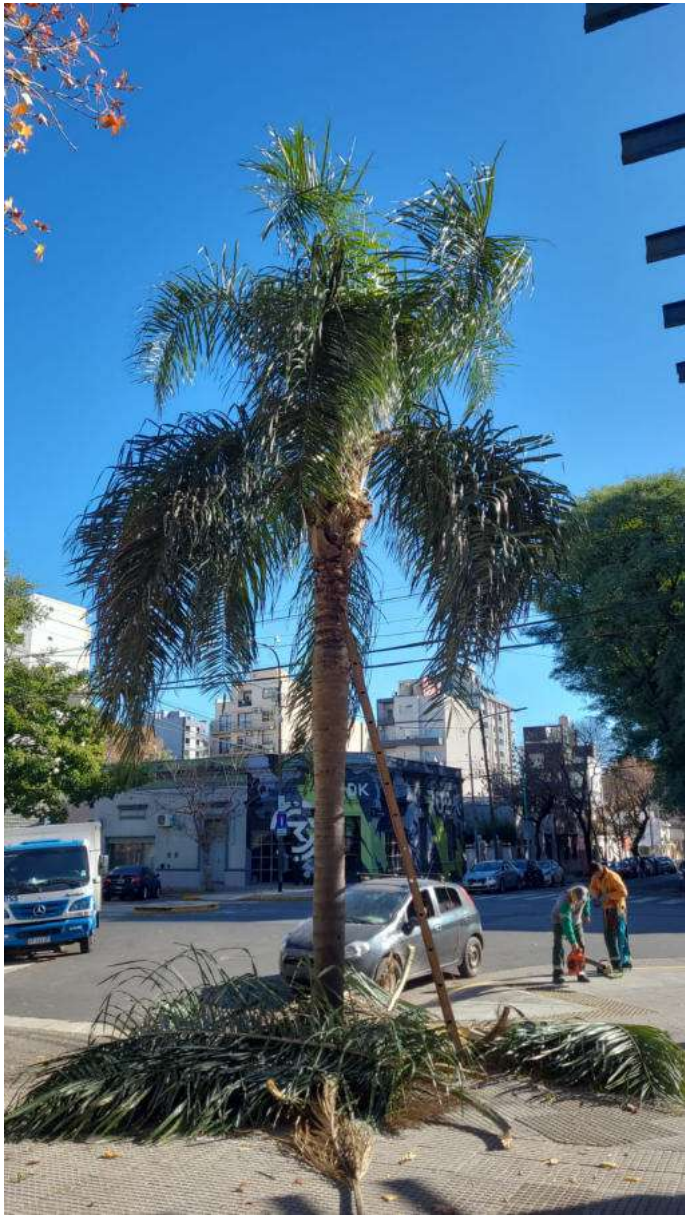
Calle: Aizpurúa Nº: 2481 Ref:

Quebradas/fisuradas ☐ Secas/secas en puntas ☒ Bajas ☒

| <input checked="" type="checkbox"/> A) Riesgo | <input checked="" type="checkbox"/> A) Interferencia | <input checked="" type="checkbox"/> A) Adecuación | <input type="checkbox"/> A) Estructura |
| <input type="checkbox"/> B) Formación | <input checked="" type="checkbox"/> B) Limpieza | <input type="checkbox"/> B) Aclareo | <input checked="" type="checkbox"/> B) Refaldado |

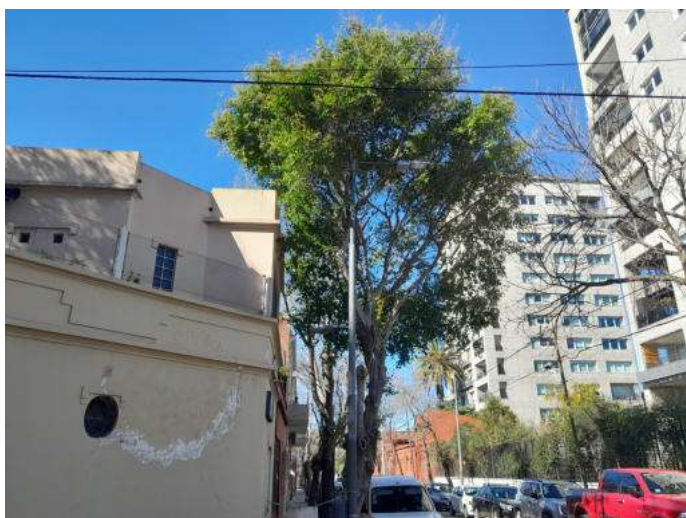
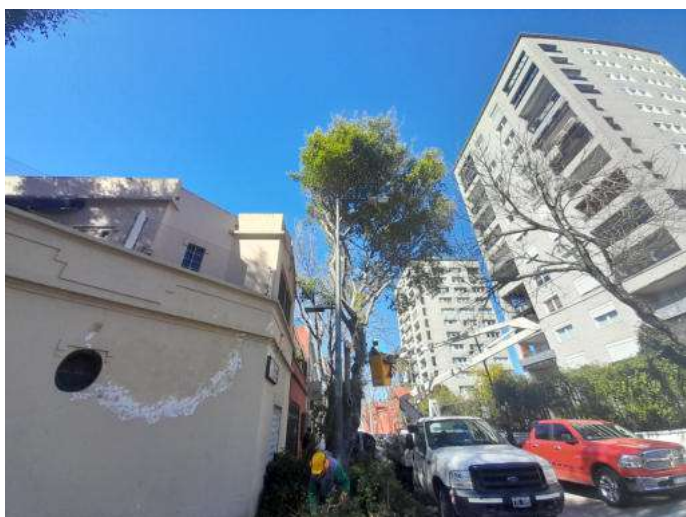
Calle: Conesa Nº: 1800 Ref: (Para misma propiedad de Pico 2896)  
 Especie: Ficus benjamina

Expuesta ☐ Levanta vereda ☒ Fisura prop. ☒

Tocones ☒ Excesivas/cruzadas ☐ Mal ángulo ☐  
 Quebradas/fisuradas ☐ Secas/secas en puntas ☐ Bajas ☒  
 Codominancias ☐ Tumores/Cancros ☐ Invaden esp. aéreo ☒

☐ A) Riesgo ☒ A) Interferencia ☒ A) Adecuación ☐ A) Estructura  
☐ B) Formación ☒ B) Limpieza ☐ B) Aclareo ☐ B) Refaldado  
☐ B) Terciado ☐ B) Balanceo ☒ B) Despunte ☐ B) Reducción  
☐ C) Extracción ☐ D) Trat. sanitario ☐ E) Trasplante ☐ F) Corte raíz sup.  
☐ F) Corte raíz prof.

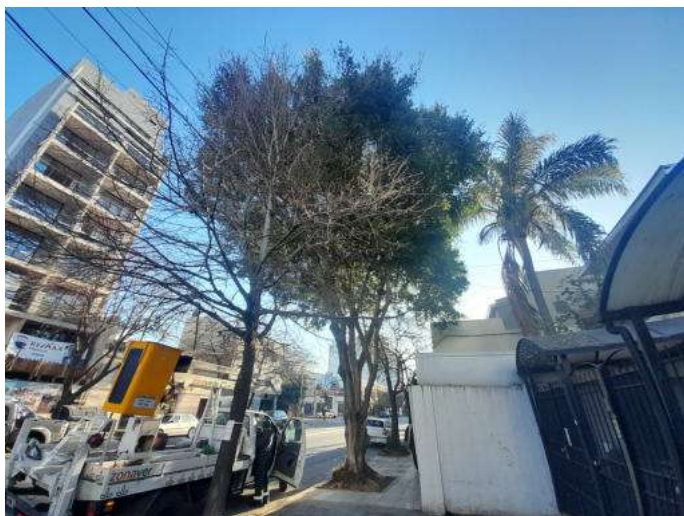
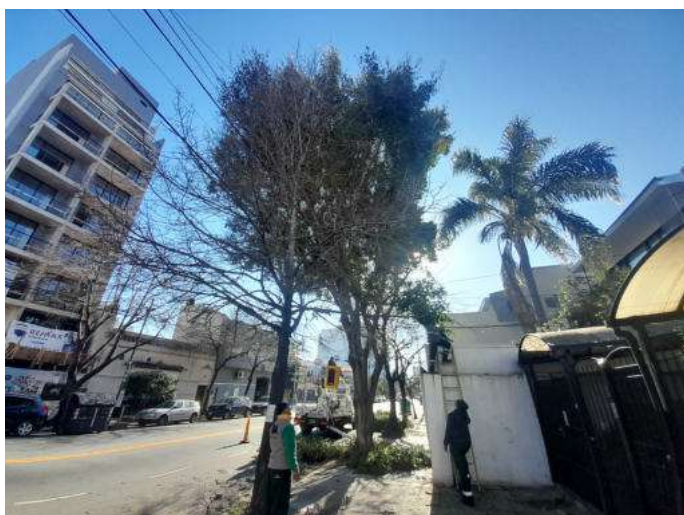
Calle: Congreso Nº: 3228 Ref:

Expuesta ☐ Levanta vereda ☐ Fisura prop. ☒

Codominancias ☐ Tumores/Cancros ☐ Invaden esp. aéreo ☒

| <input type="checkbox"/> A) Riesgo | <input checked="" type="checkbox"/> A) Interferencia | <input type="checkbox"/> A) Adecuación | <input checked="" type="checkbox"/> A) Estructura |
| <input type="checkbox"/> B) Formación | <input checked="" type="checkbox"/> B) Limpieza | <input type="checkbox"/> B) Aclareo | <input checked="" type="checkbox"/> B) Refaldado |
| <input type="checkbox"/> B) Terciado | <input type="checkbox"/> B) Balanceo | <input checked="" type="checkbox"/> B) Despunte | <input type="checkbox"/> B) Reducción |

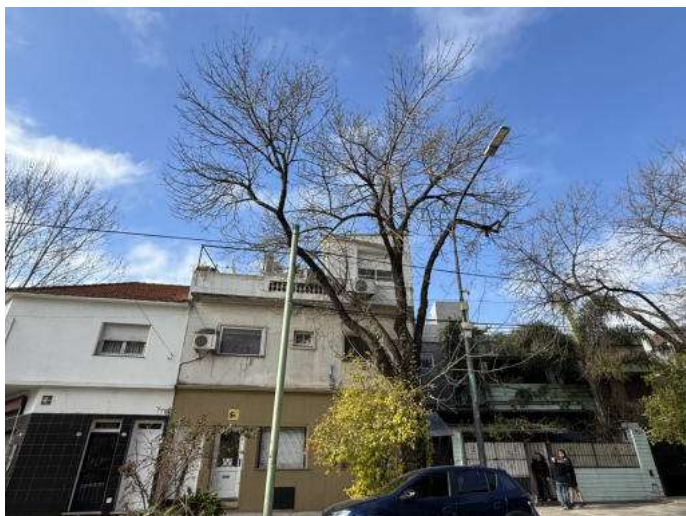
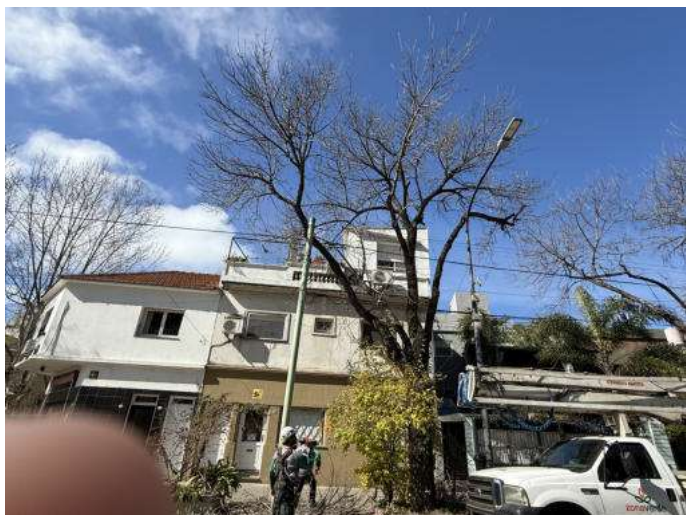
Foto ANTES:

Especie: Fraxinus pennsylvanica

Altura (m): 9.00 DAP (cm): 60.00

| <input type="checkbox"/> A) Riesgo | <input checked="" type="checkbox"/> A) Interferencia | <input type="checkbox"/> A) Adecuación | <input type="checkbox"/> A) Estructura |
| <input type="checkbox"/> B) Formación | <input checked="" type="checkbox"/> B) Limpieza | <input type="checkbox"/> B) Aclareo | <input checked="" type="checkbox"/> B) Refaldado |

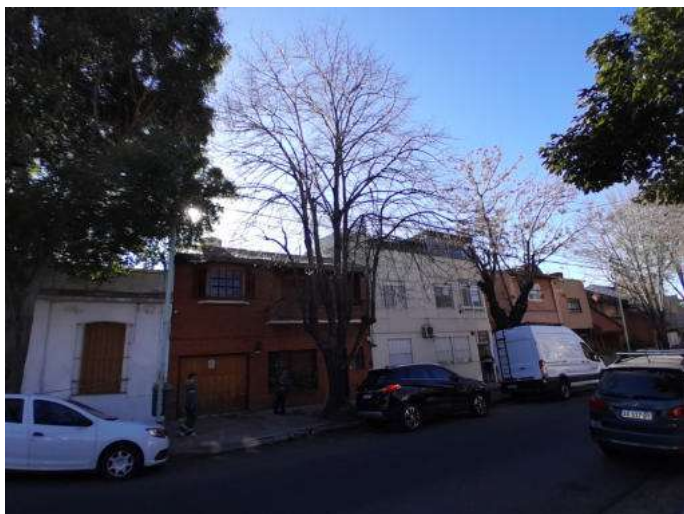
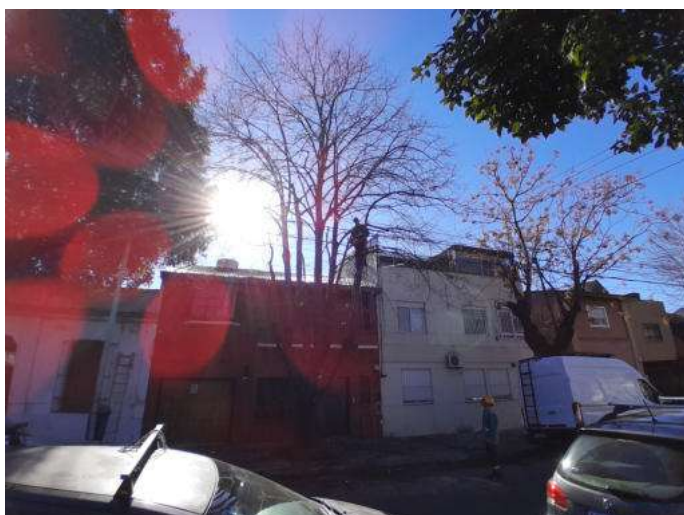
Foto ANTES:

Especie: Tilia x moltkei

Altura (m): 12.00 DAP (cm): 60.00

| Quebradas/fisuradas | <input type="checkbox"/> | Secas/secas en puntas | <input type="checkbox"/> | Bajas | <input checked="" type="checkbox"/> |
| Codominancias | <input type="checkbox"/> | Tumores/Cancros | <input type="checkbox"/> | Invaden esp. aéreo | <input checked="" type="checkbox"/> |
