**Resolución Presidencia Junta Comuna**

**Referencia:** S/ Convalida extracción de ejemplares arbóreos.

**Referencia:** S/Convalida extracción de ejemplar arbóreo - Cramer N° 1841.

GOBIERNO DE LA CIUDAD DE BUENOS AIRES  
PLANILLA DE INSPECCIÓN VISUAL BÁSICA

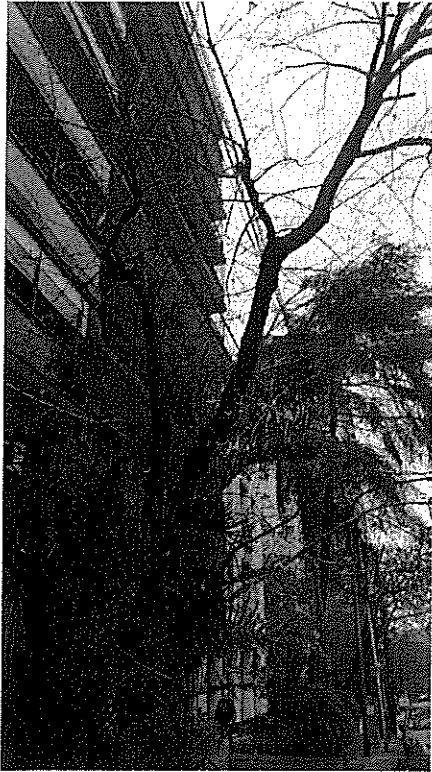
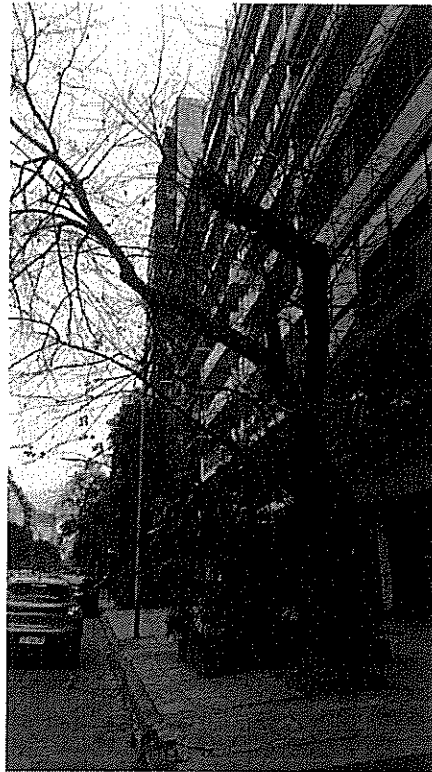
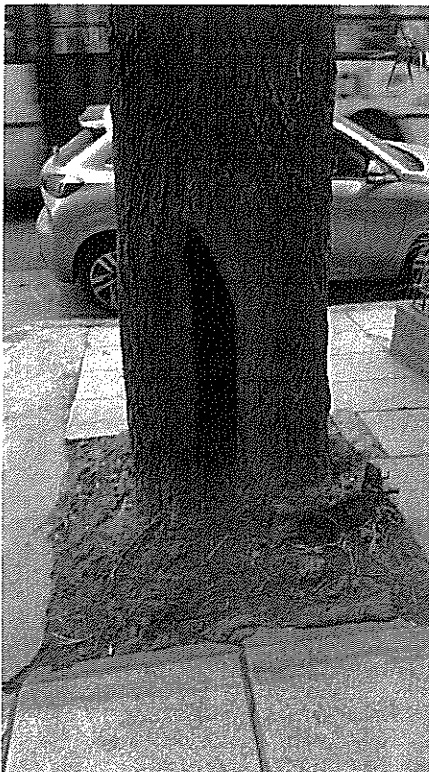
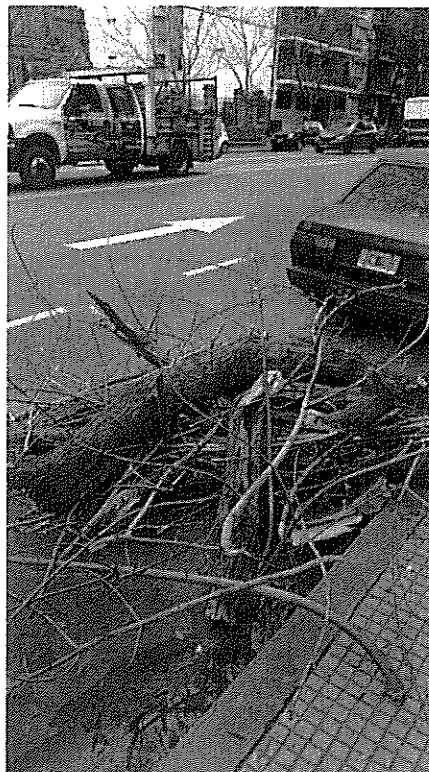
Imágenes:

### PARÁMETROS MECÁNICOS Y SANITARIOS DEL ÁRBOL

Especie botánica: Acer negundo - ARCE

☒ Expuestas ☒ Acera levantada (m2): (m2 aprox.) ☐ Fisuras en el frente de la propiedad

☒ Descortezamiento ☐ Fructificaciones fúngicas ☐ Codominancias ☐ Exudados

☒ Con cavidades / Tumores / Cancros

☒ Quebradas / Fisuradas

Ejemplar sufrió el desgarró de una de las ramas principales quedando en evidencia el interior hueco.

☒ E: EXTRACCIÓN
