Nº de inspección C03-581

GOBIERNO DE LA CIUDAD DE BUENOS AIRES  
PLANILLA DE INSPECCIÓN VISUAL BÁSICA

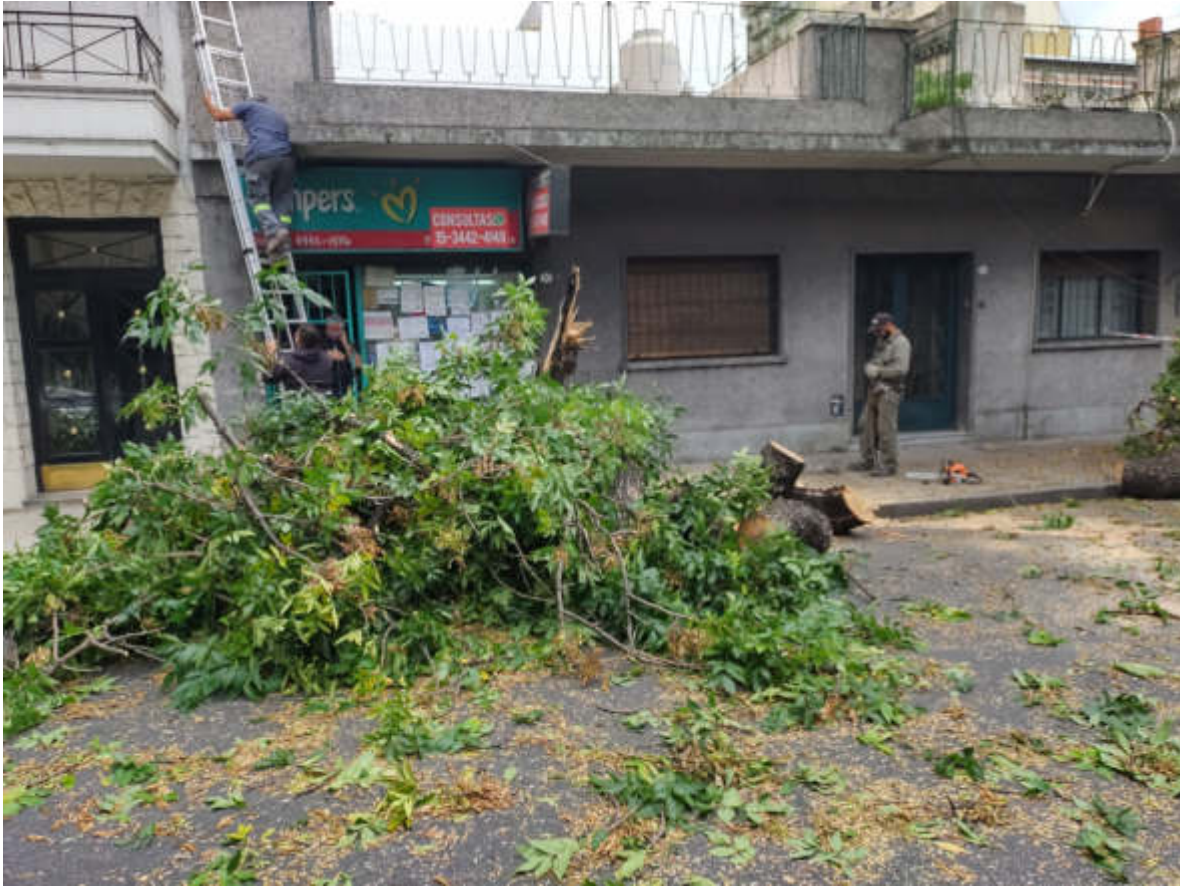
PASCO 511 ANTES

Defectos que afecte a más del 40% de la circunferencia del árbol. Fuste dividido en dos partes

Por su estado sanitario, fisiológico o por sus condiciones físicas no sea posible su recuperación. Para garantizar la seguridad de las personas y/o bienes.

Se realizó el descope del ejemplar eliminando el riesgo. Queda pendiente la extracción del tocón.

Tareas recomendadas: Extracción

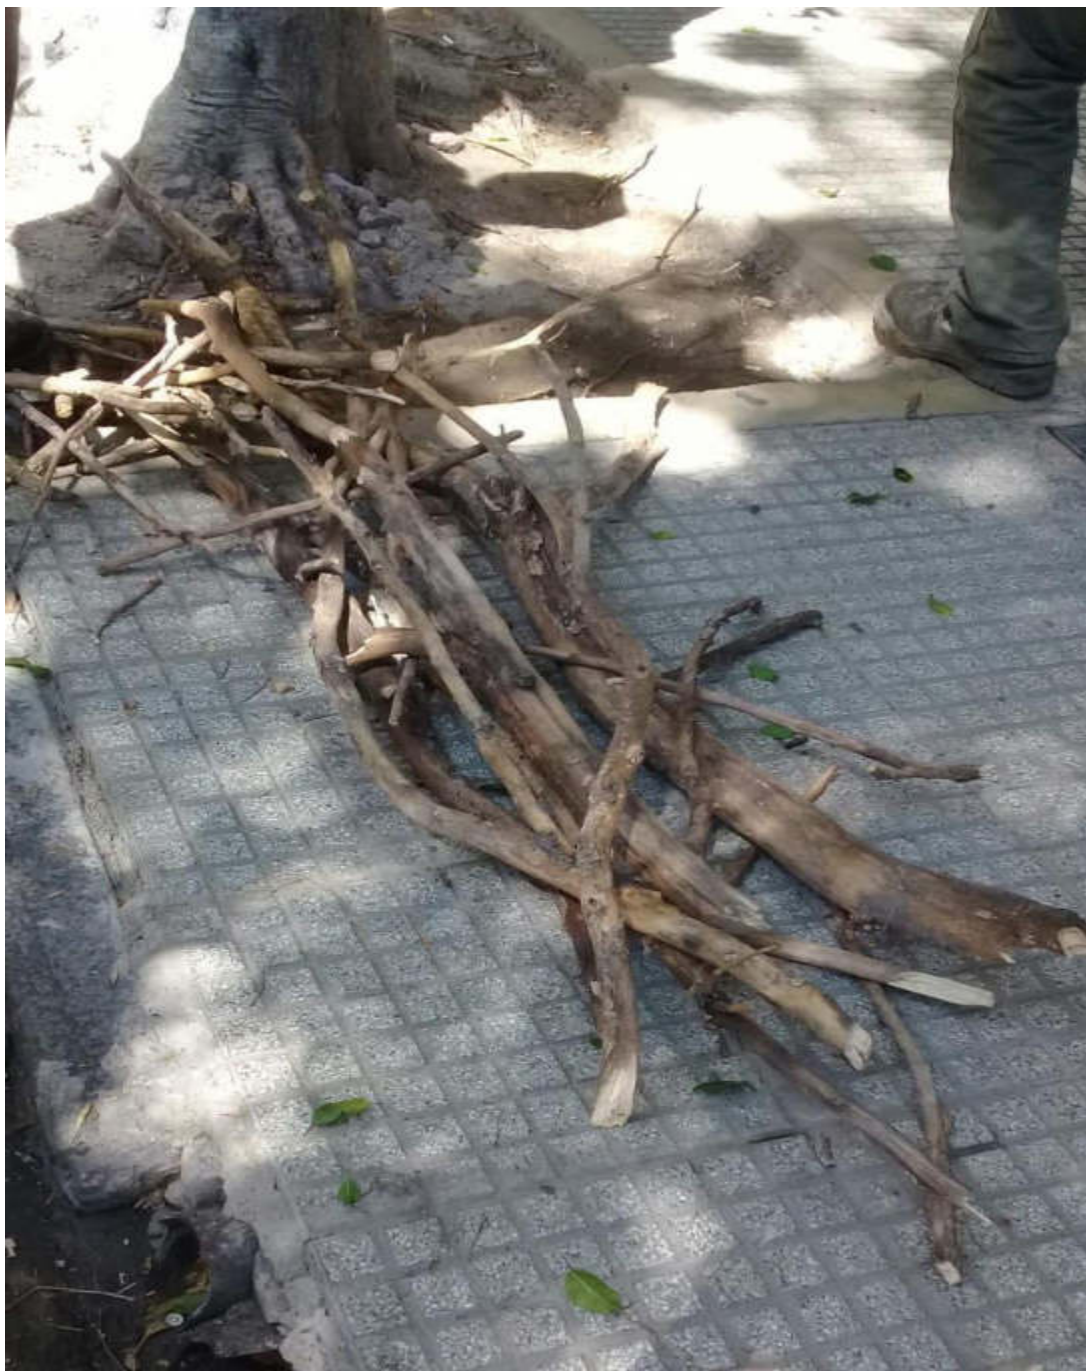
**MISIONES 53 DESPUES**

Ramas secas

Se recomienda poda de limpieza para eliminar ramas secas.

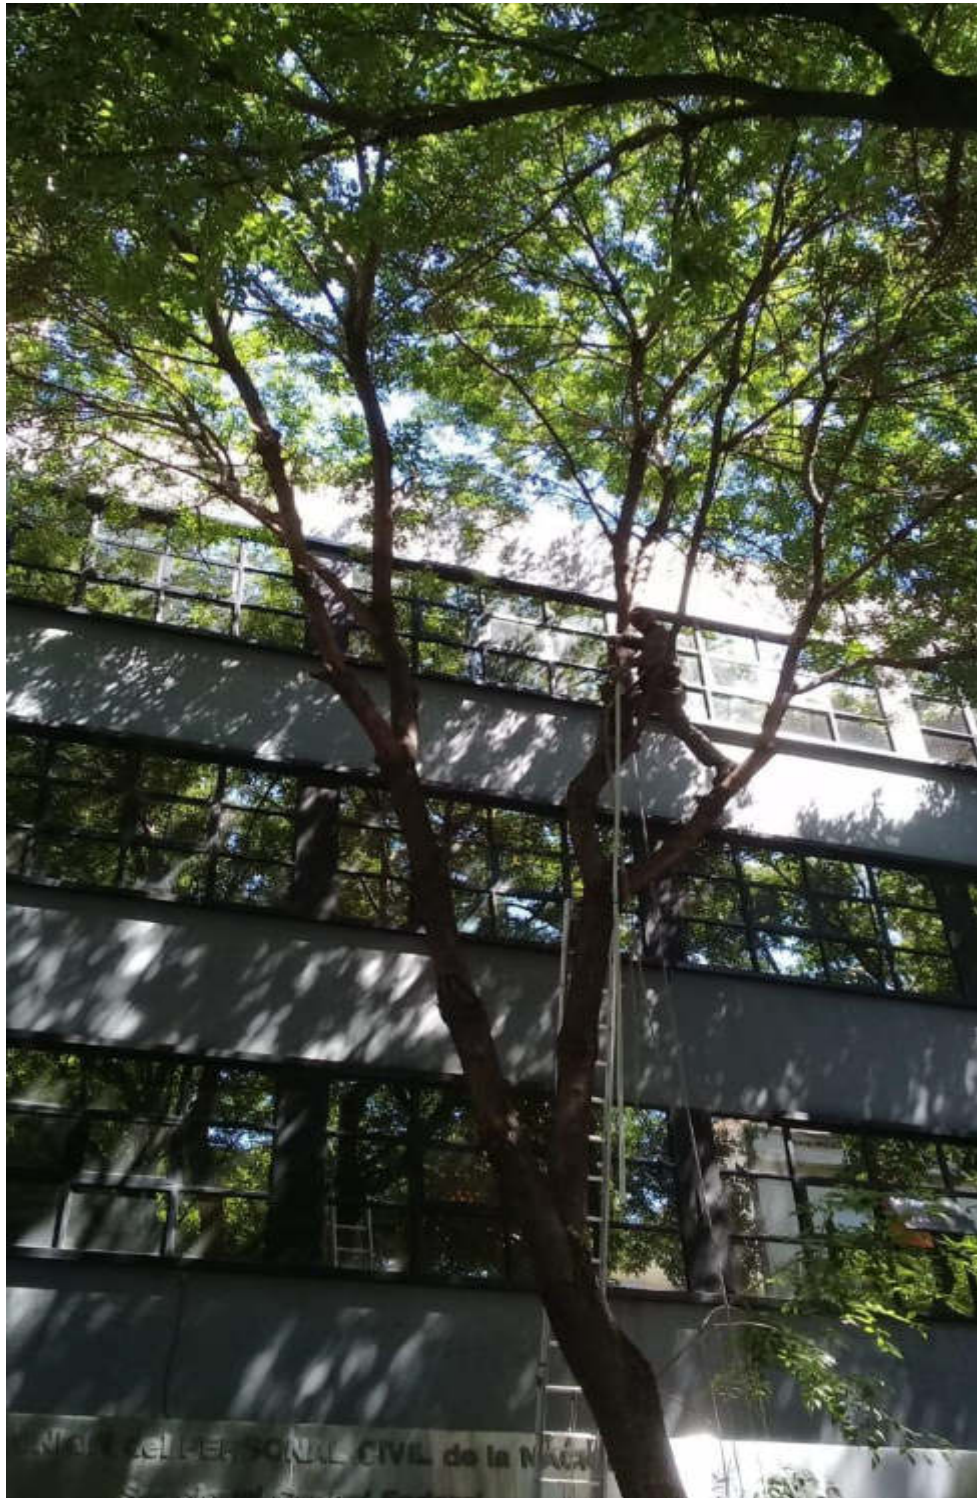
**MISIONES 55 DESPUES**

Ramas secas

Se recomienda poda de limpieza para eliminar ramas secas.
