## GOBIERNO DE LA CIUDAD DE BUENOS AIRES

### Resolución Presidencia Junta Comuna

**Referencia:** S/ Resolución N°4 Extracción de Arbolado

# Planilla de Inspección de Árboles

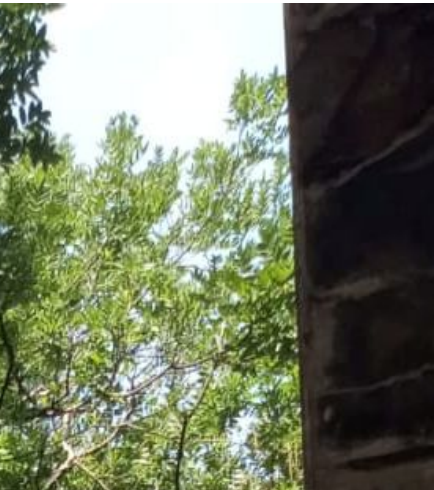
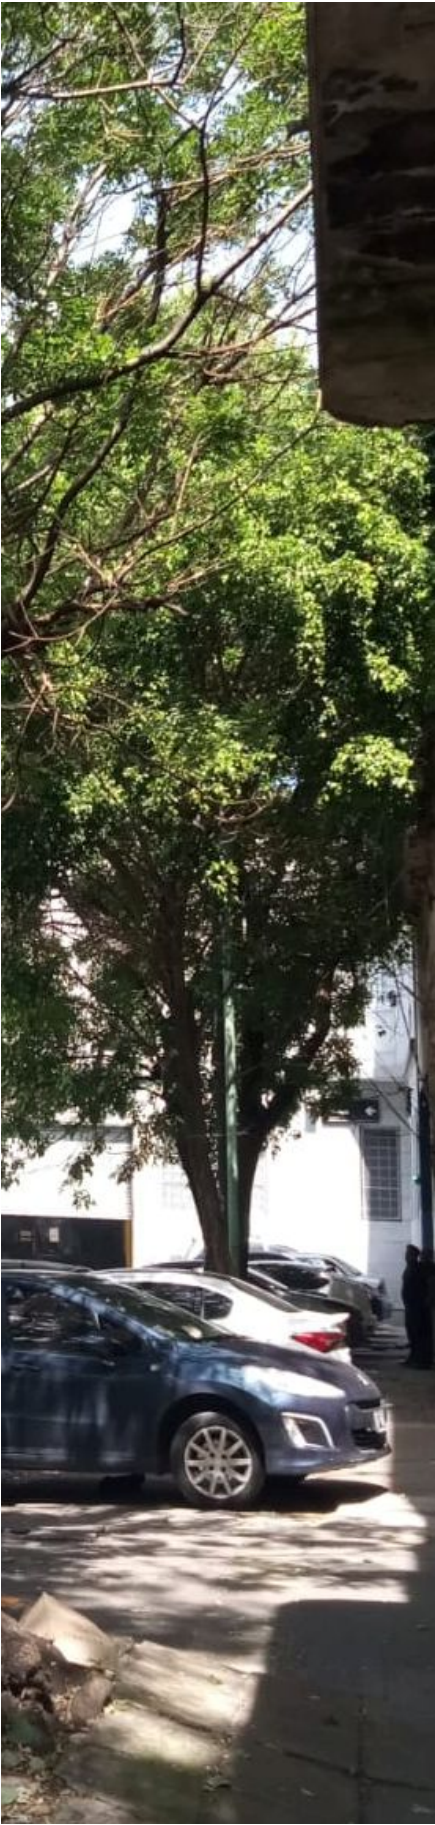
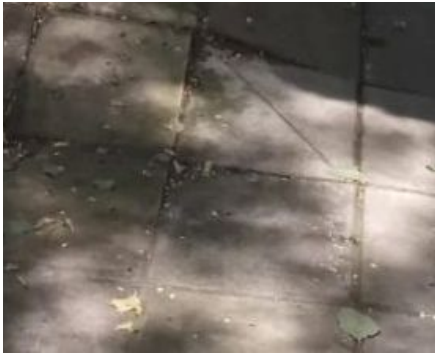
Calle: BENITO QUINQUELA MARTIN 1927

| | Ejemplar inclinado en diagonal hacia la vereda y calle. Cuel |
| | PRIORIDAD/RIESGO: 1/1 |

lo de raíz expuesto, genera daños en la vereda.

| | EXTRACCIÓN CON VEREDA (L64 12M2) |

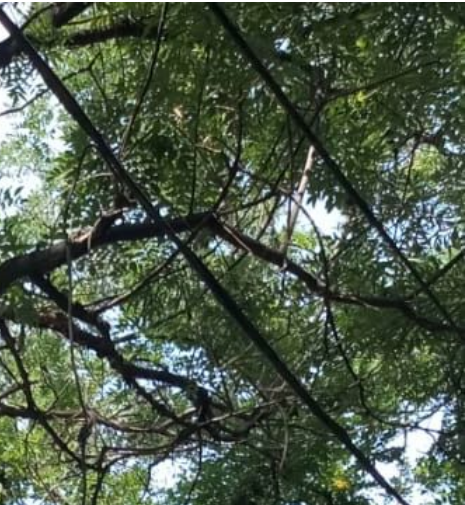
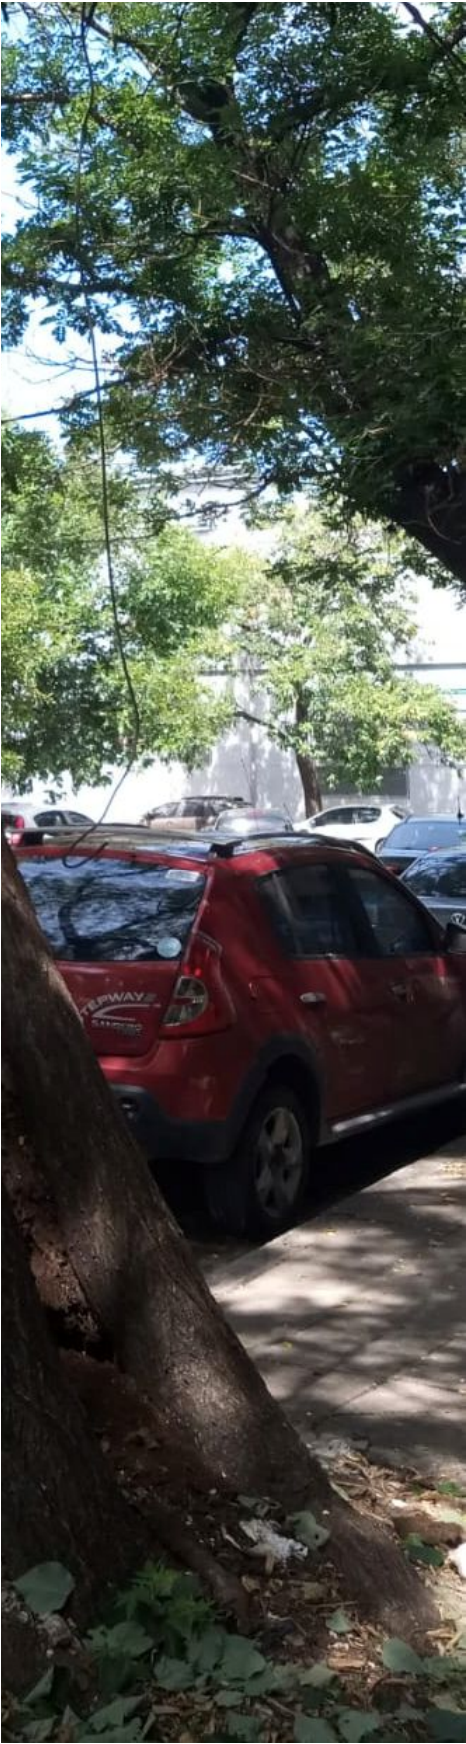
**UBICACIÓN DEL ÁRBOL** Especie botánica: SÓFORA - *Styphnolobium japonicum*  
Calle: BENITO QUINQUELA MARTIN N° 1925

| | Ejemplar inclinado en diagonal hacia la vereda y calle. Cuel |

lo de raíz expuesto, genera daños en la vereda.

#### X C: EXTRACC

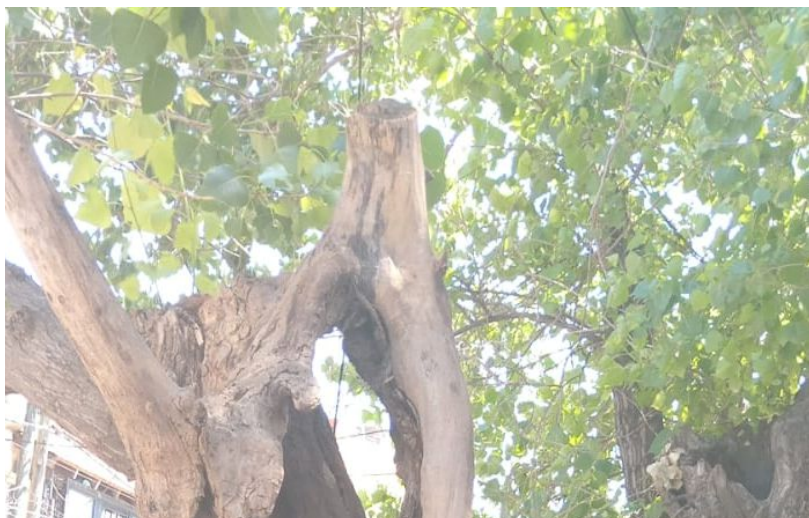
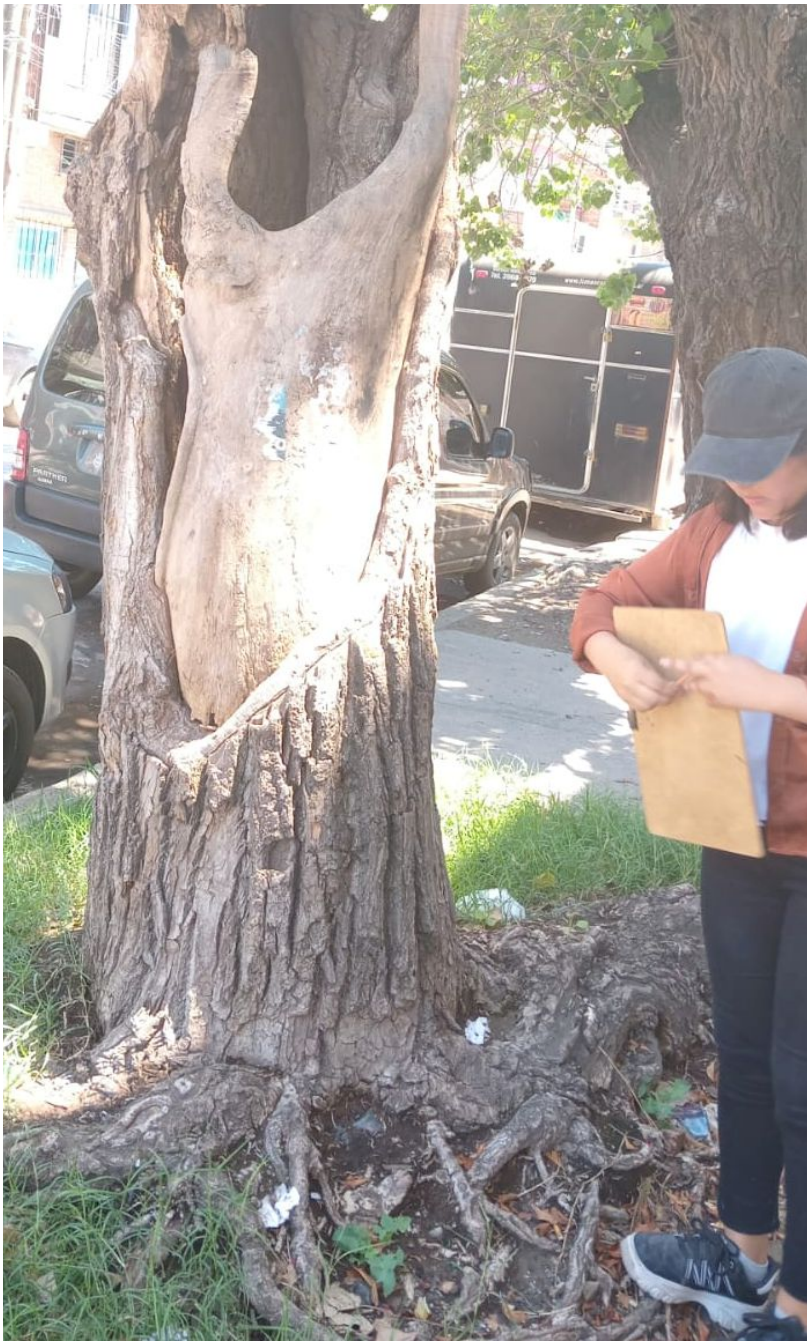
cavidad en el fuste e inserción de ramas. Ejemplar únicamente con pared remanente de la calle.

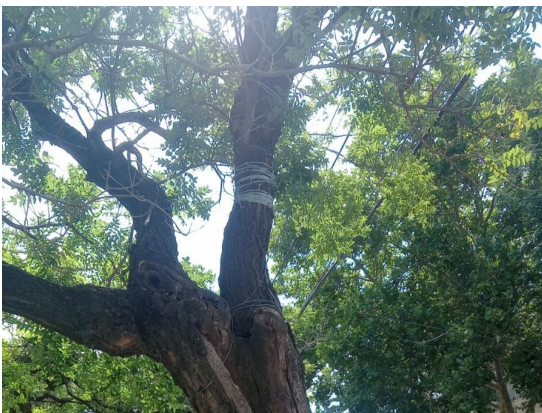
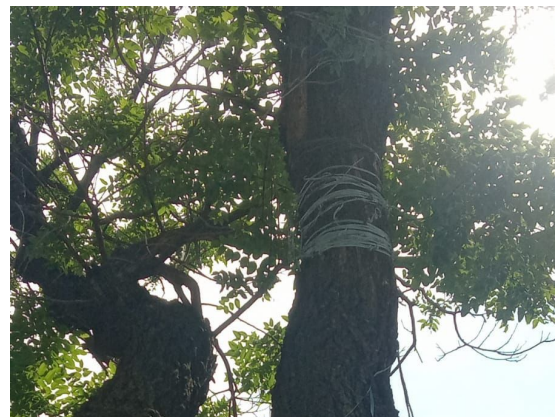
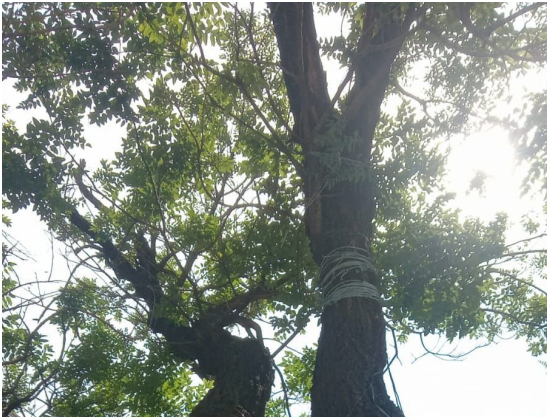
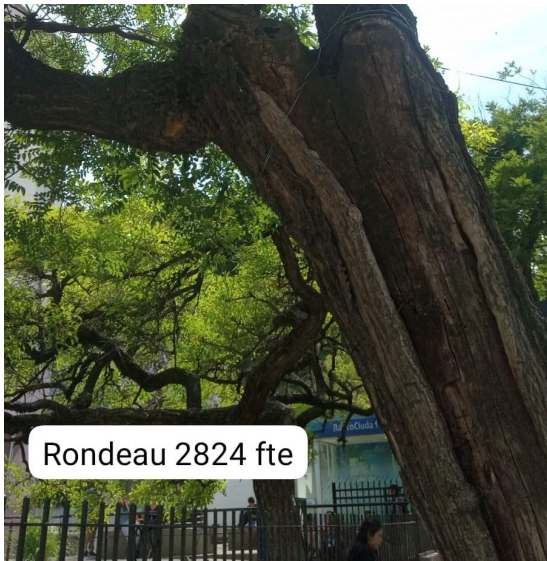
Calle: RONDEAU 2824 FTE

☐ Árbol Seco ☒ Árbol Semi Seco

| RIESGO: | 1 |

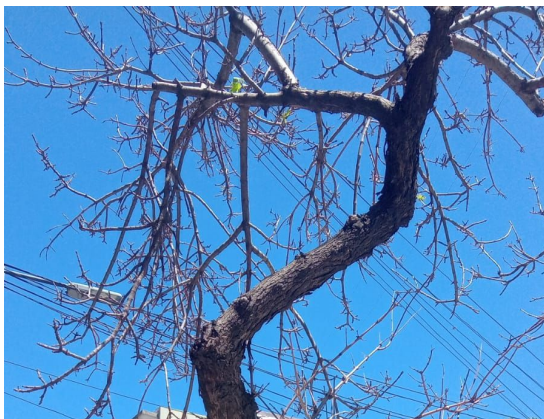
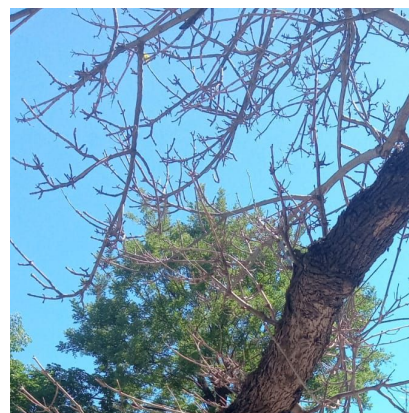
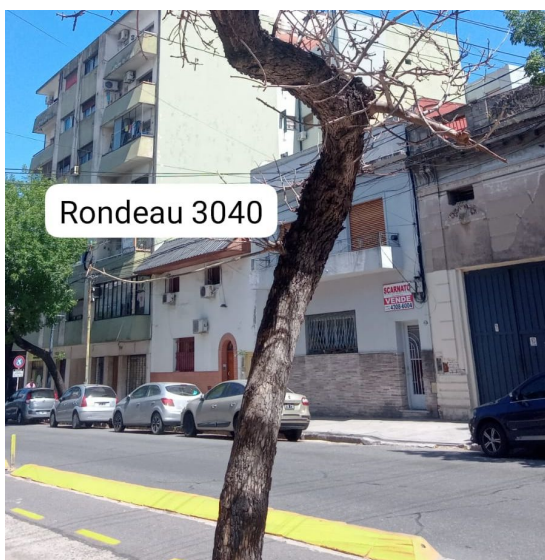
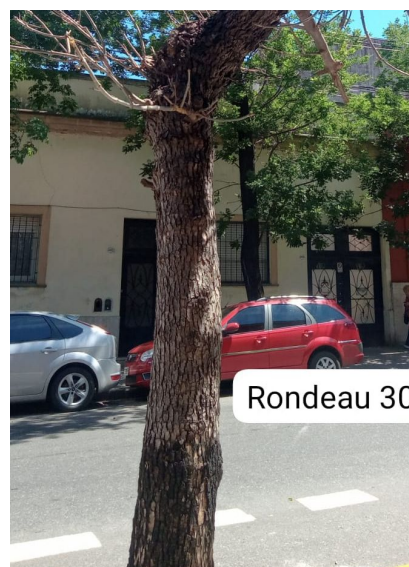
Calle: RONDEAU 3040

☒ Árbol Seco ☐ Árbol Semi Seco

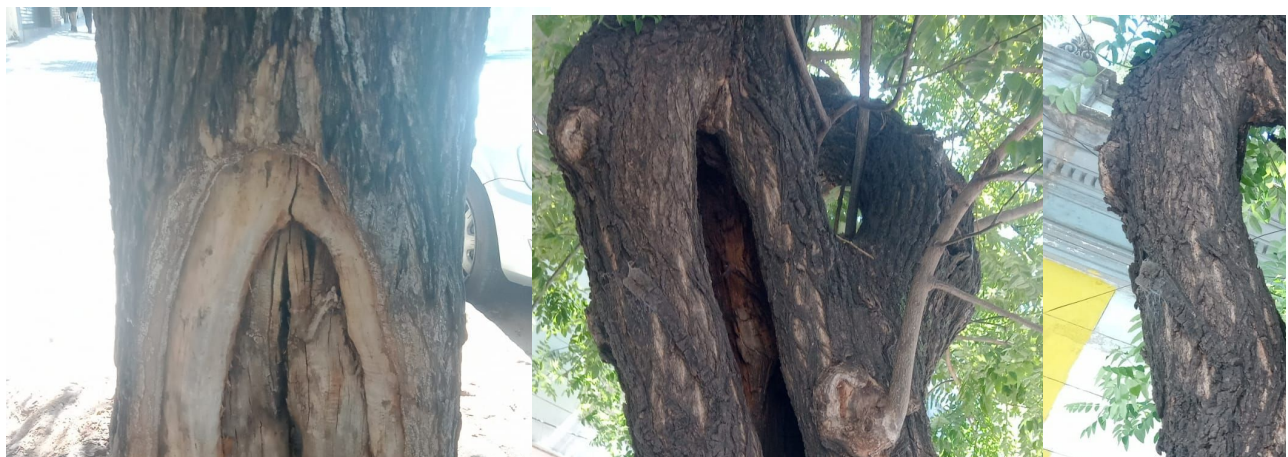
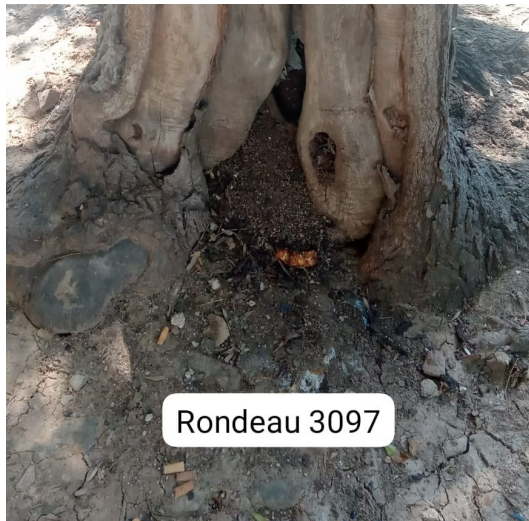
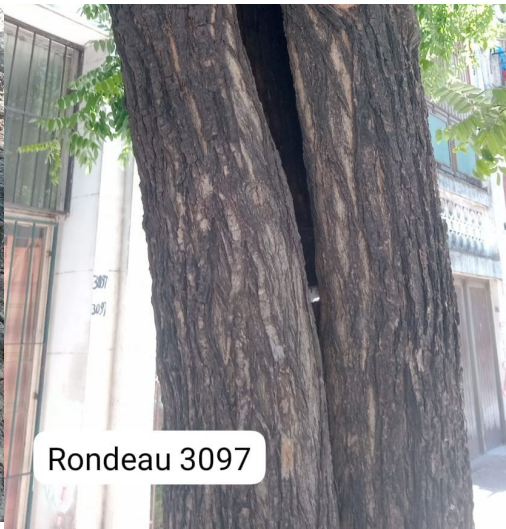
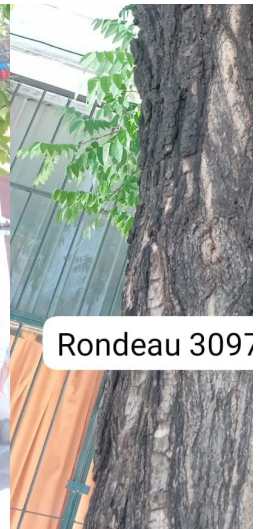
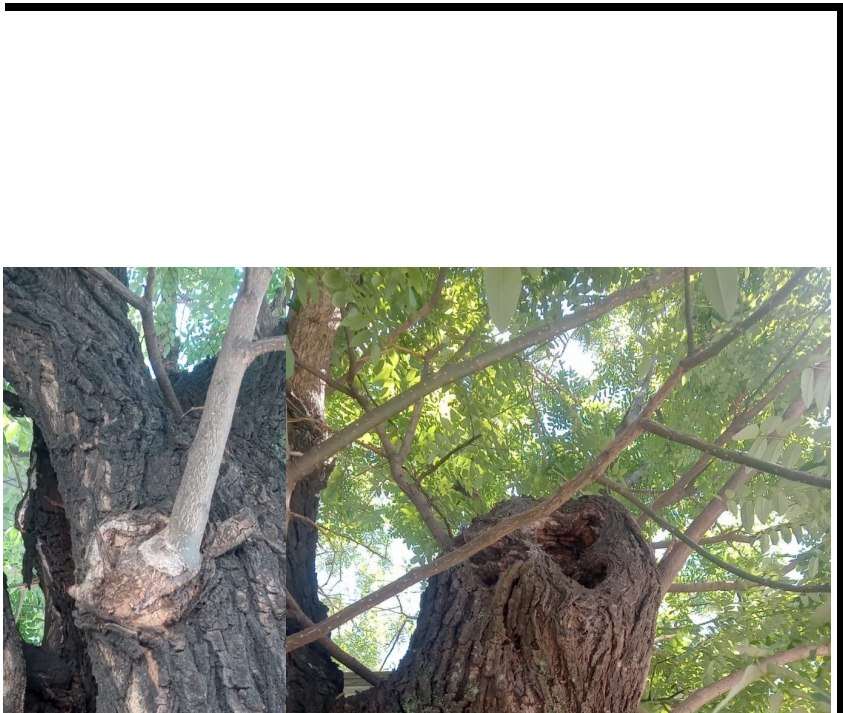
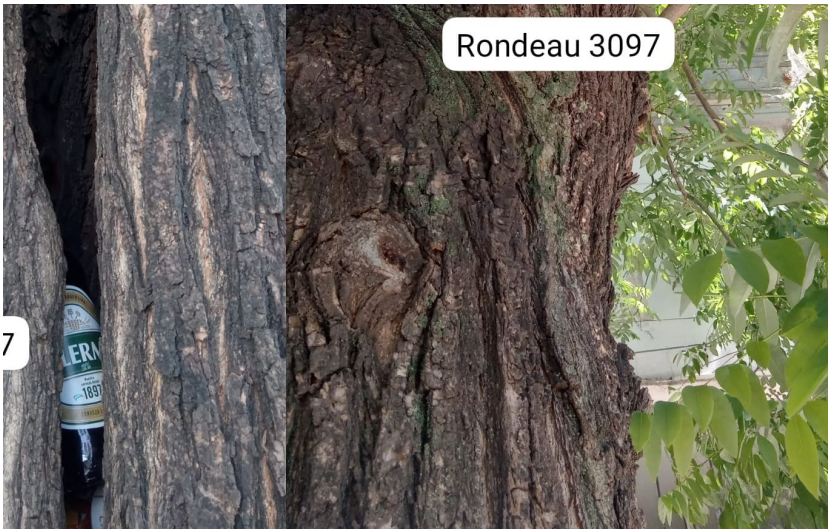
Calle: RONDEAU 3097

| RIESGO: | 1 |

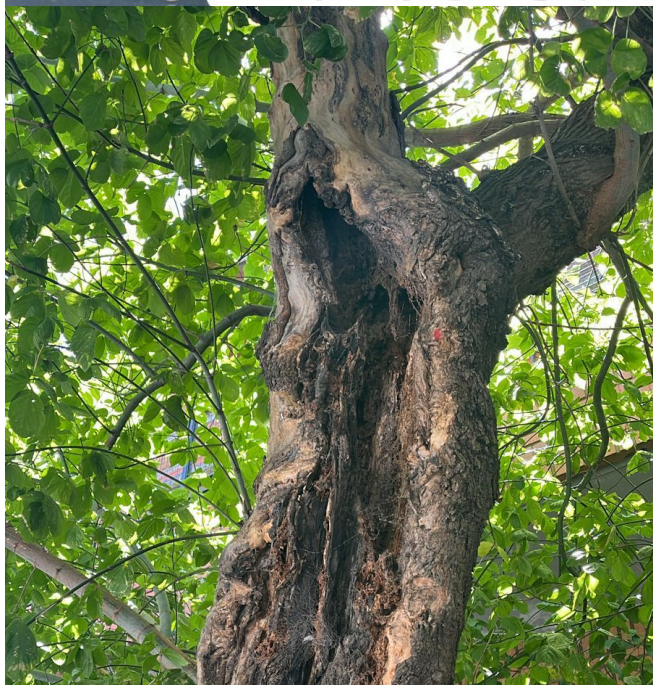
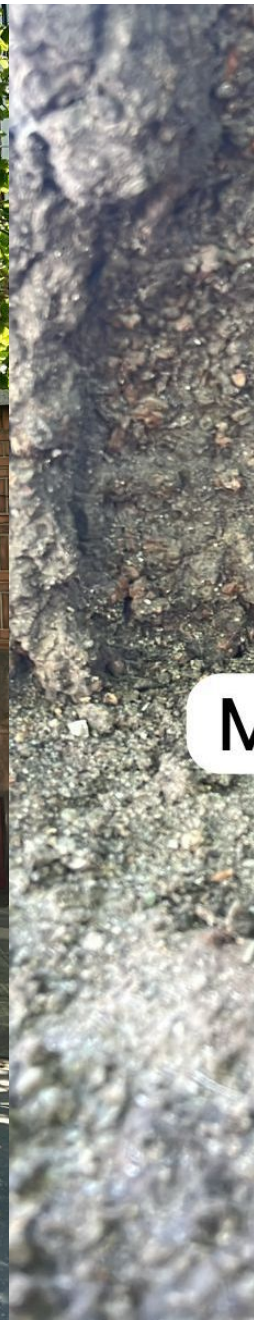
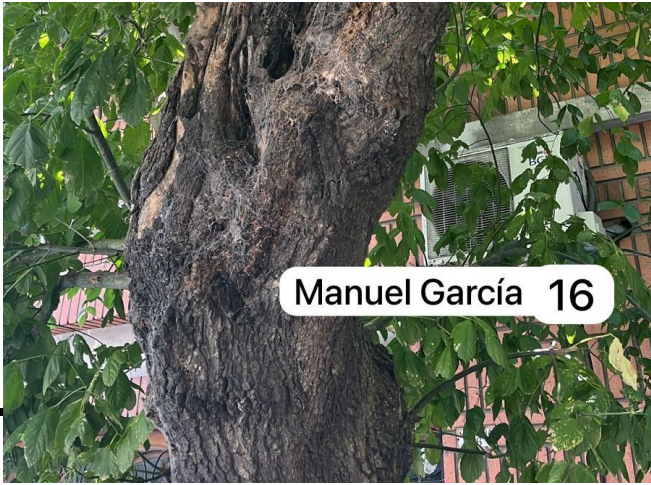
Manuel García 1 6

| Quebradas/fisuradas | X |

e 7 cm. Presenta tambien varias cavidades en la base del fuste

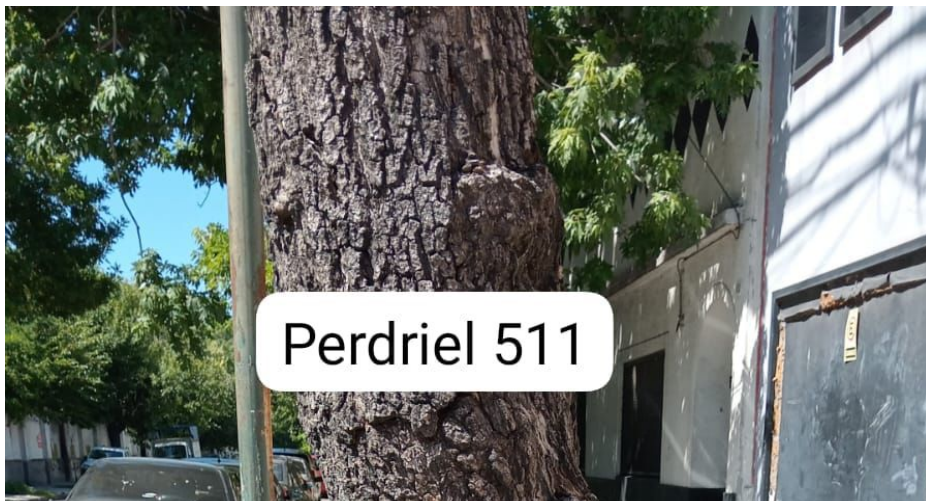
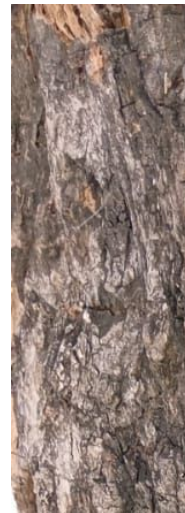
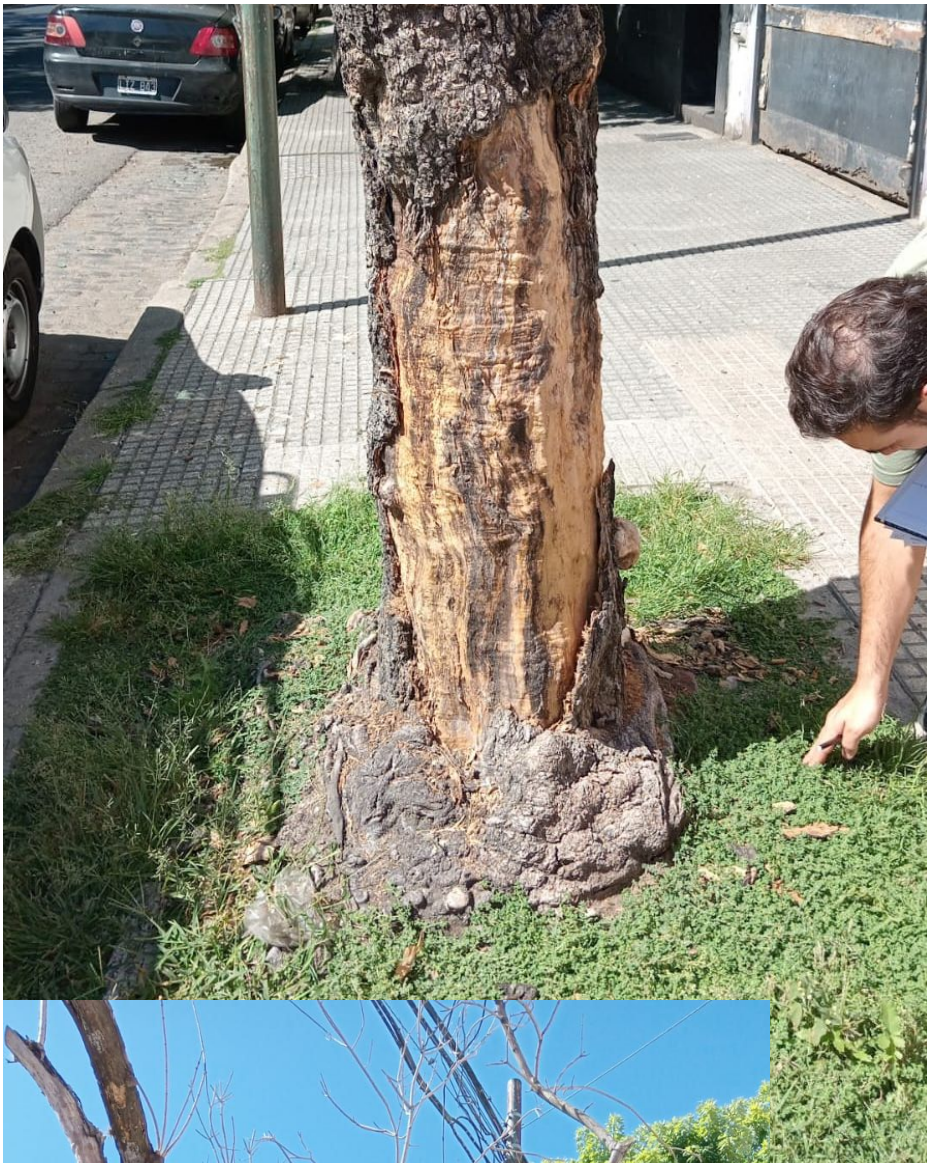
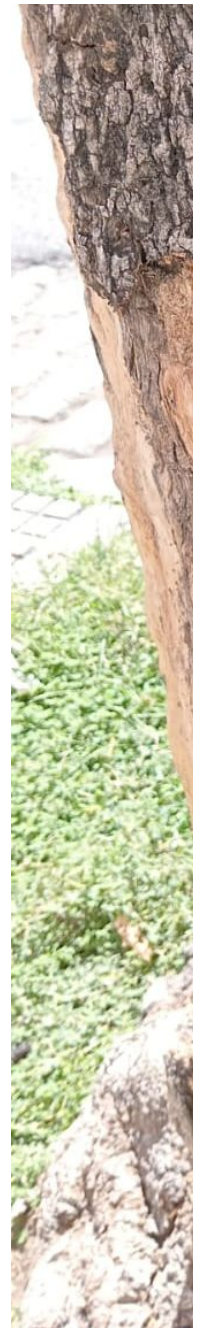
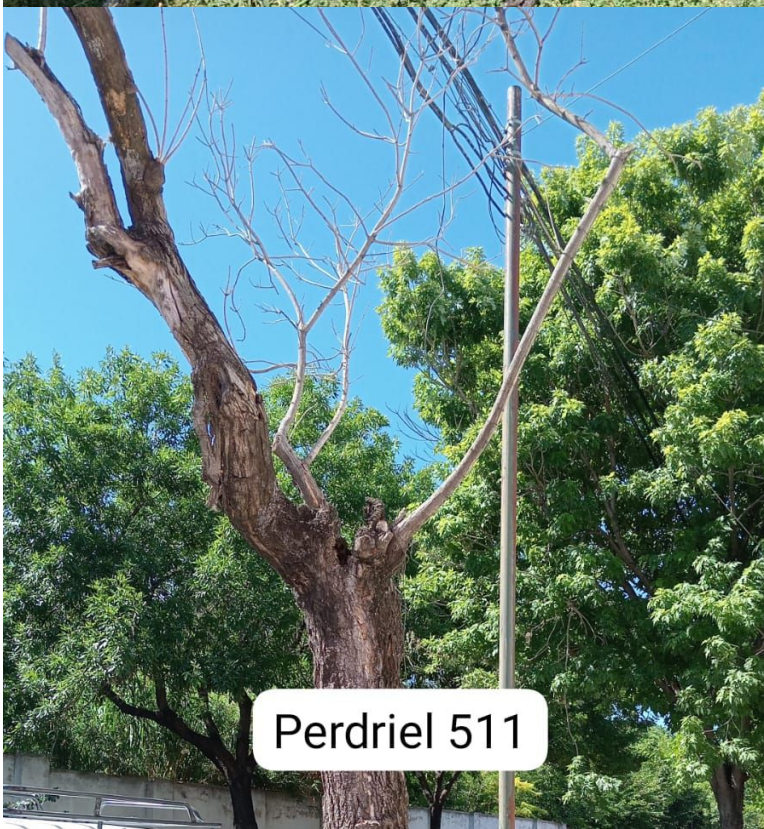
Calle: Perdriel 511

EXTRACCIÓN, EJEMPLAR SECO, DESCORTEZADO, CON FRUSTIFICACIONES FÚNGICAS Y

- ☒ C: EXTRACC
- ☐ E: TRASPLA
- ☐ D: TRATAMIE

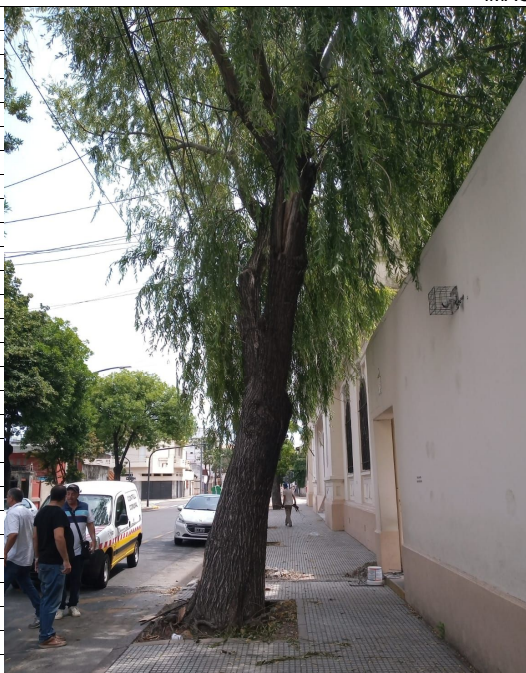
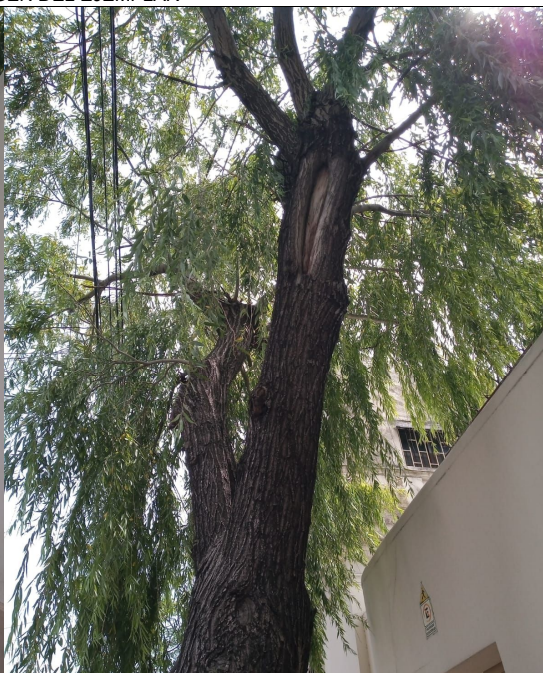
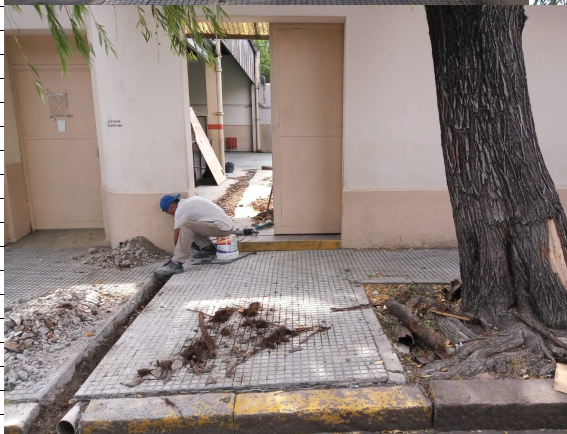
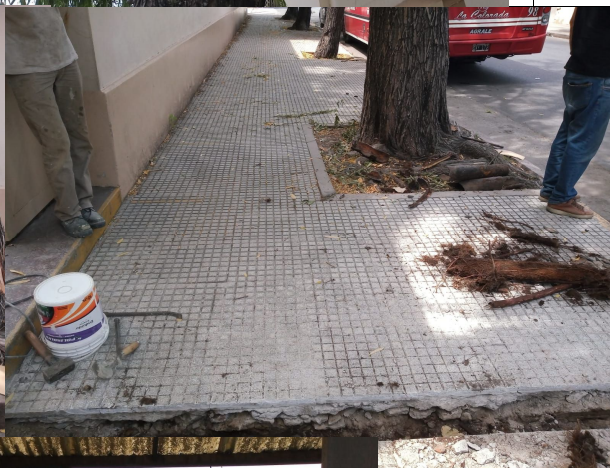
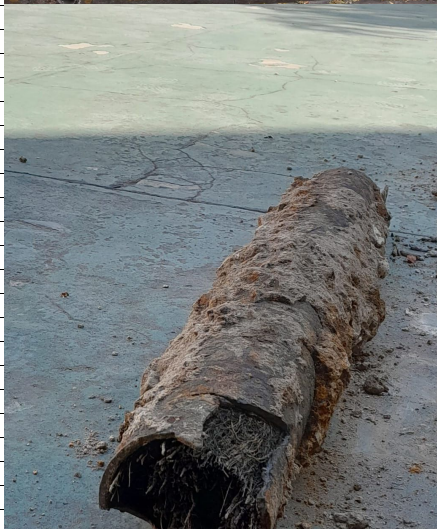
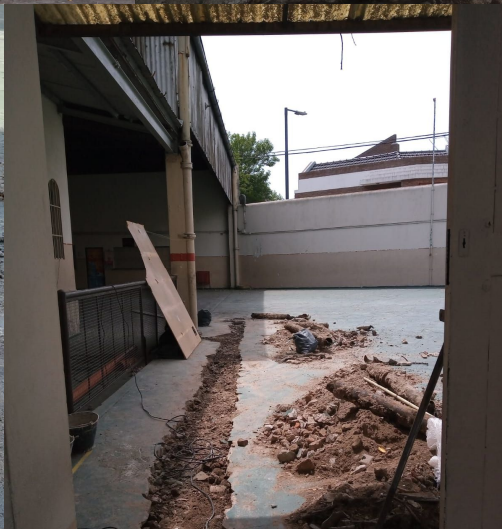
Calle: CACHI 724 (+3)

Pedido en Cachi 730, al momento de la inspección chapa 724 (+3). Se trata de un ejemplar de *Salix babylonica* que está causando daños en la infraestructura pluvial del colegio "Nuestra Señora de la Divina Providencia". En el momento de la inspección, se están llevando a cabo obras para reemplazar los caños dañados por el ingreso de raíces. El ejemplar presenta un estado regular, ligeramente inclinado hacia el patio del colegio y con una cavidad notable en la rama principal. No se recomienda cortar las raíces debido al nivel de afectación que esta intervención causaría, considerando que la distancia del corte hasta la línea municipal es inferior al mínimo requerido. Esto comprometería entre el 35% y el 50% del perímetro radicular, poniendo en peligro el anclaje del ejemplar y su estabilidad. Por lo tanto, debido al alto riesgo de pérdida de raíces, no es viable dejar el árbol. Teniendo en cuenta lo descrito, se recomienda la extracción del ejemplar con el objetivo de mitigar los daños presentes y futuros en la infraestructura del colegio.
