Resolución Presidencia Junta Comuna

Referencia: S/Extracciones ejemplares arbóreos. Julio 2024.

Planilla de Inspección de Árboles

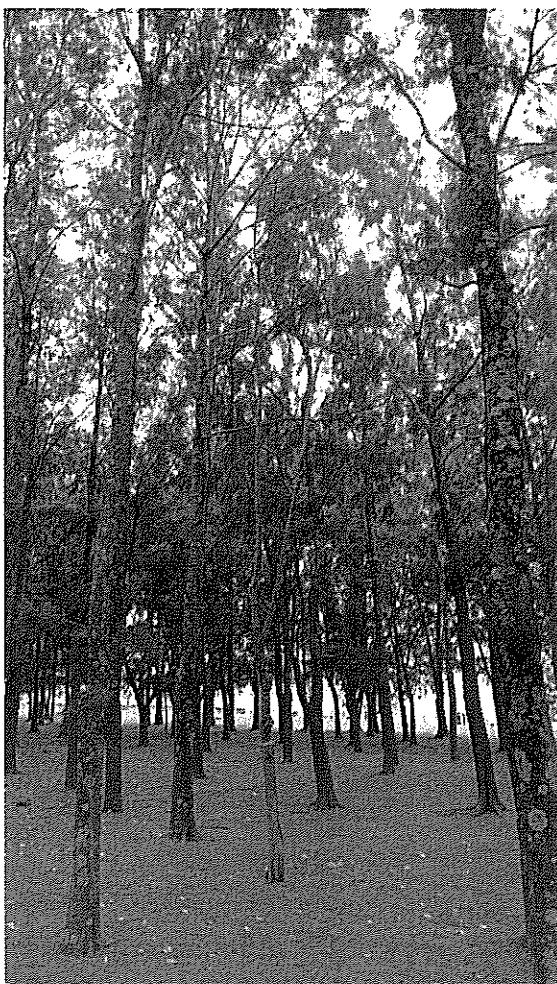
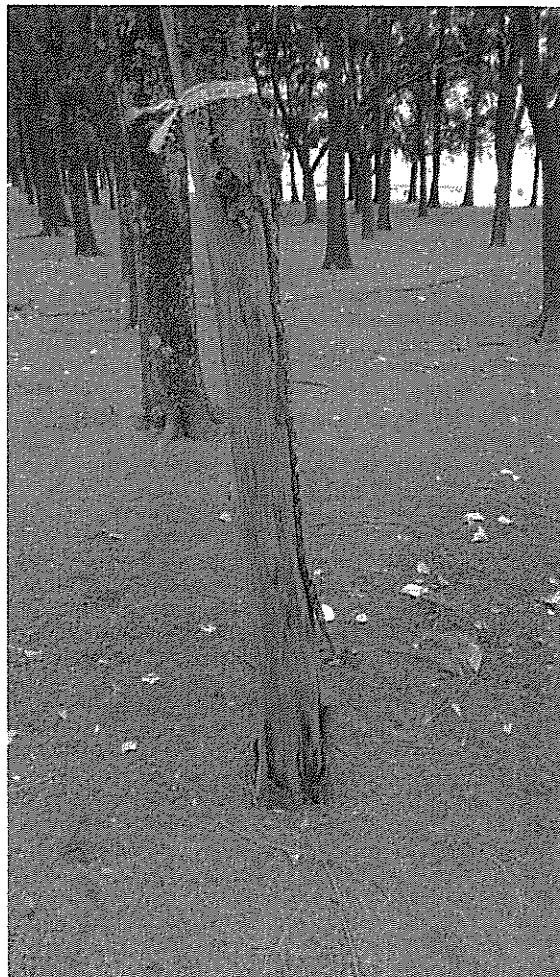
Nro: Ejemplar 01

Ejemplar completamente seco, con ramas primarias codominantes y grietas en el fuste.

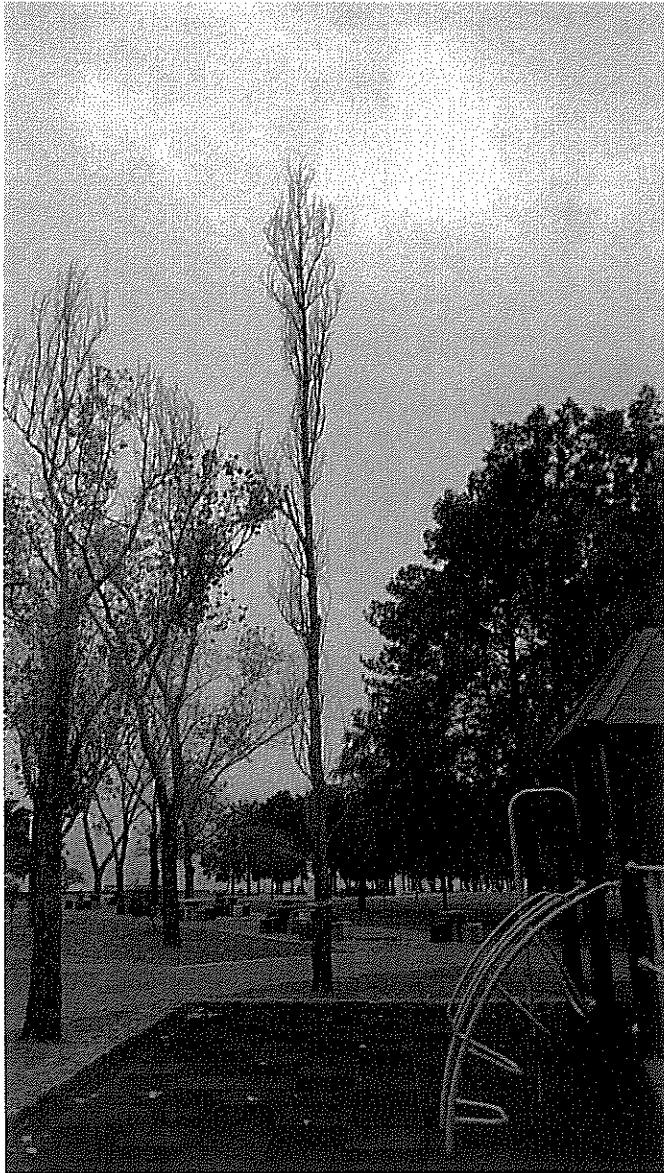
Nro: S/N Ej 01

Ejemplar completamente defoliado, seco, ubicado junto al patio de juegos infantiles.
