GOBIERNO DE LA CIUDAD DE BUENOS AIRES
2024 - Año del 30° Aniversario de la Autonomía de la Ciudad de Buenos Aires

Resolución Presidencia Junta Comuna

Referencia: S/Extracción ejemplares arbóreos - Septiembre 2024.

Planilla de Inspección de Árboles

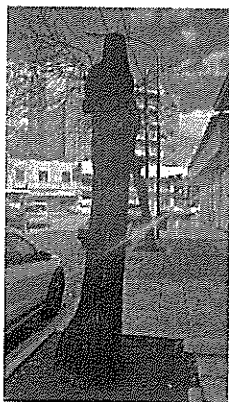
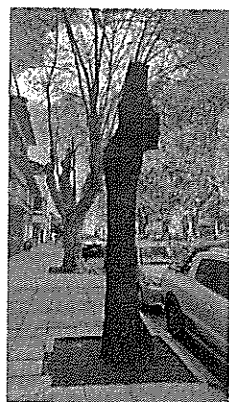
Nro: 3575 Ref.

Fresno descopado con tronco descortezado.

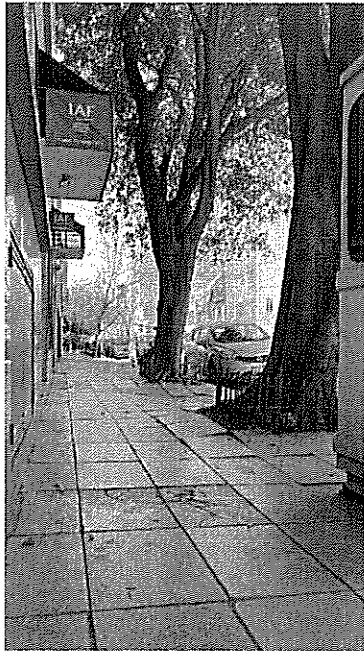
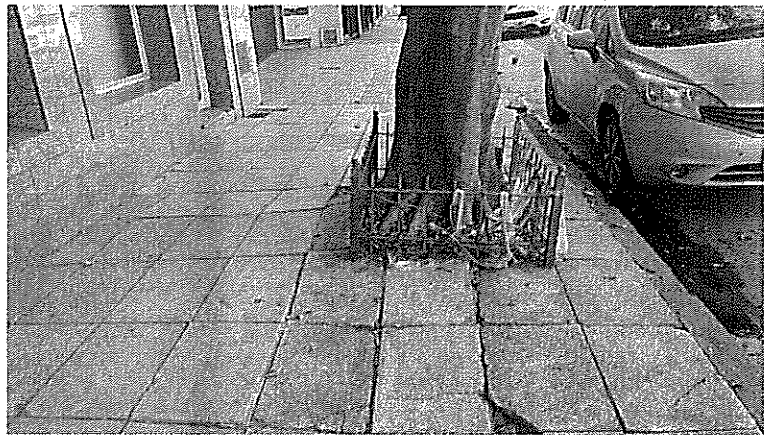
Nro: 1069 La 1

Totalmente seco, descortezado del fuste y visible grieta longitudinal.
