### Resolución Presidencia Junta Comuna

Referencia: s/Autoriza Extracciones

# FICHAS PARA EXTRACCIONES

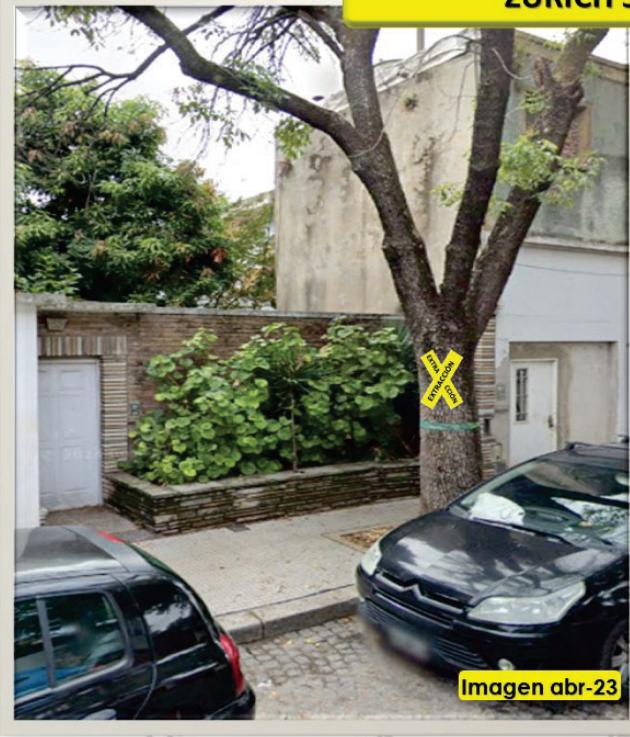
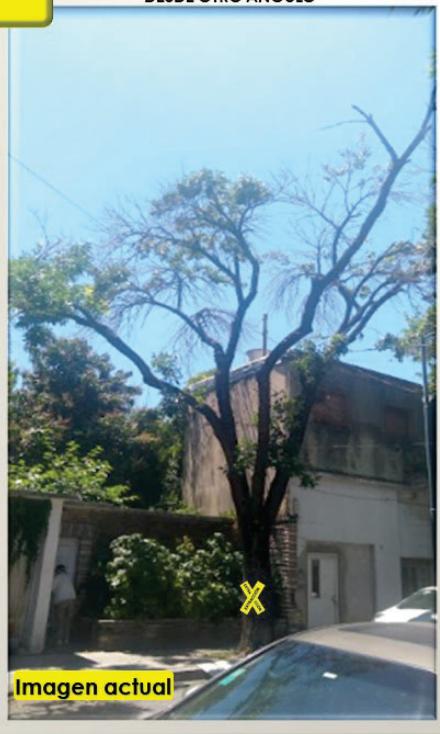
ZURICH 3175

Árbol seco en un 95 % de la copa, descortezado.
