### Resolución Presidencia Junta Comuna

Referencia: s/Aprueba Extracciones

# FICHAS PARA EXTRACCIONES

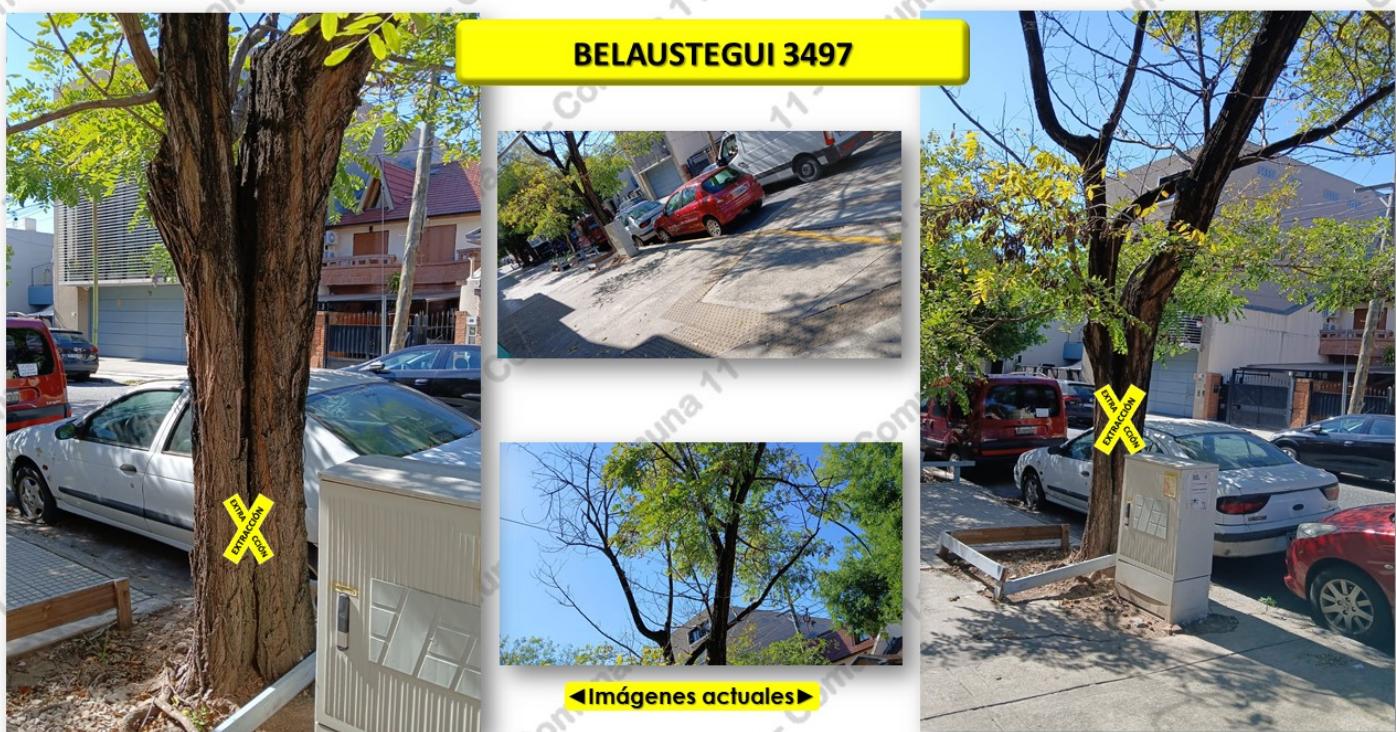
IMAGEN DEL EJEMPLAR

Ejemplar semiseco. Fructificaciones fúngicas a lo largo del fuste principal y codominancias. Escaso vigor de copa. Se recomienda su extracción y posterior cierre de plantera por estar sobrepasado por dentro de línea de goteo de ambos ejemplares aledaños (o reponer con especie arbustiva umbrofila de bajo porte).

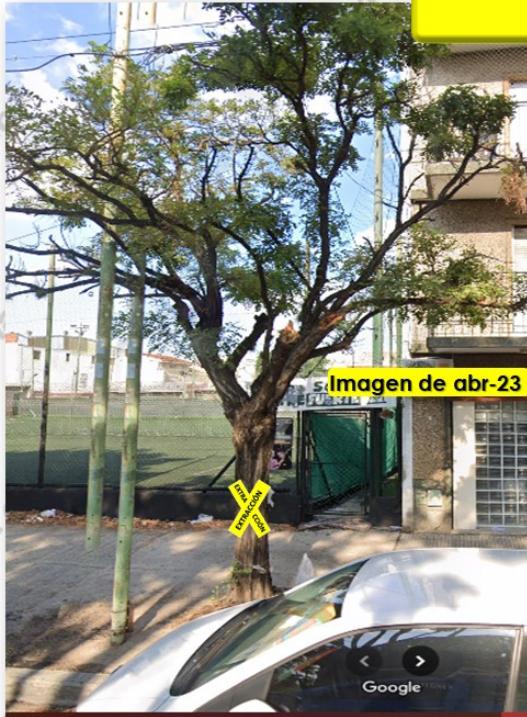
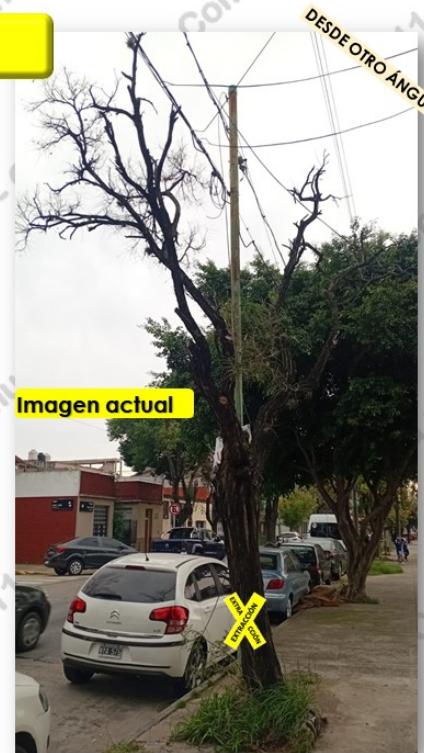
IMAGEN DEL EJEMPLAR

El ejemplar se encuentra totalmente seco con defectos.

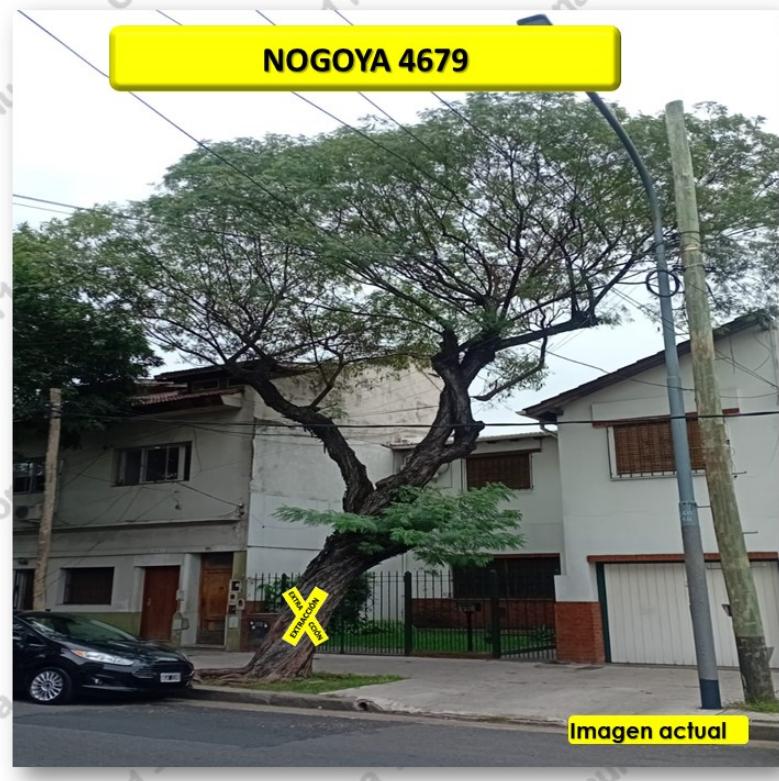
IMAGEN DEL EJEMPLAR

El ejemplar posee numerosas ramas quebradas, se encuentra descortezado, tiene grietas longitudinales y se encuentra semiseco

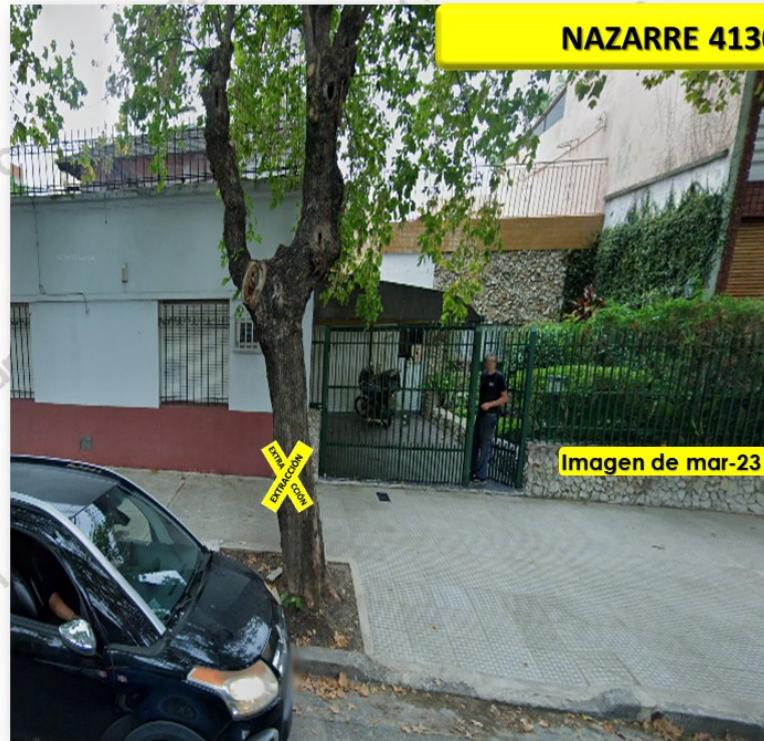
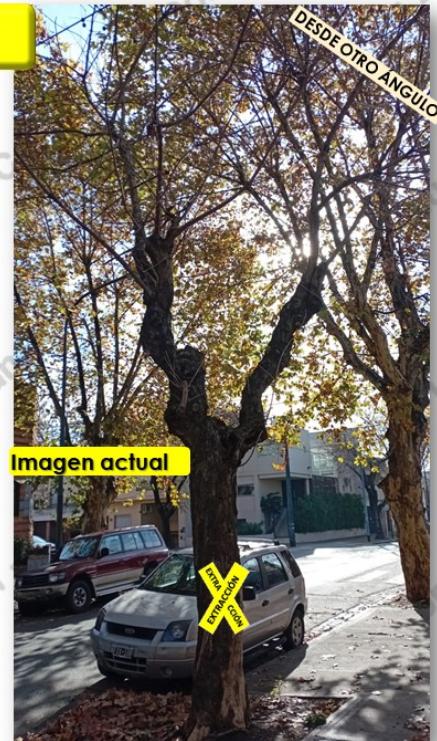
IMAGEN DEL EJEMPLAR

Ejemplar con corteza incluida, 1 brazo con inclinación hacia la vereda. Ahuecamientos, grietas, fructificaciones. Zona de alto tránsito. Cerrar plantera por distancia no reglamentaria a luminaria. No se puede desplazar apertura por proximidad a ochava.

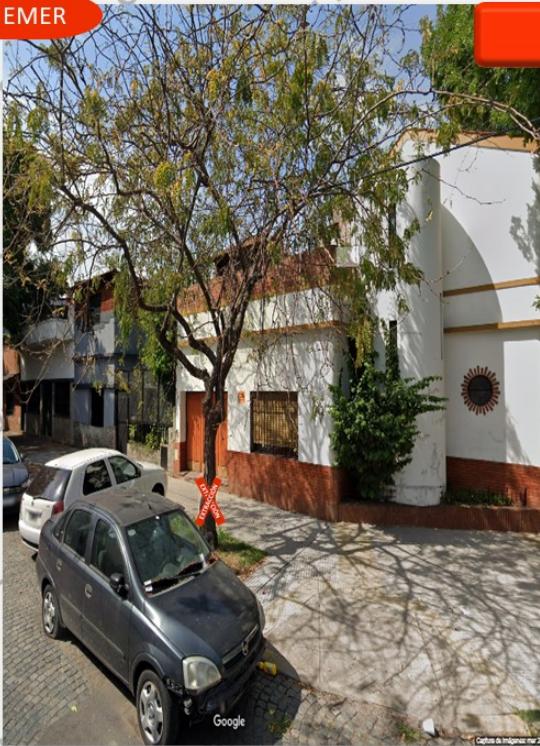
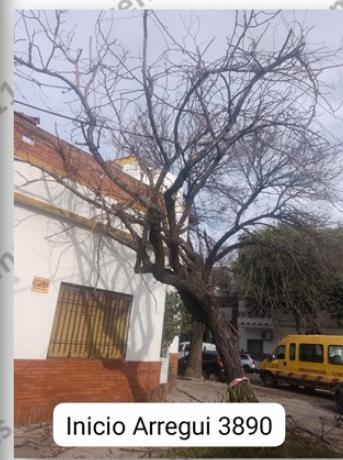
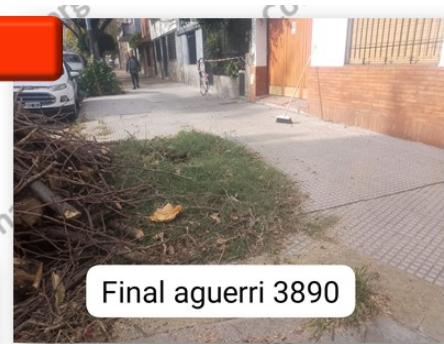
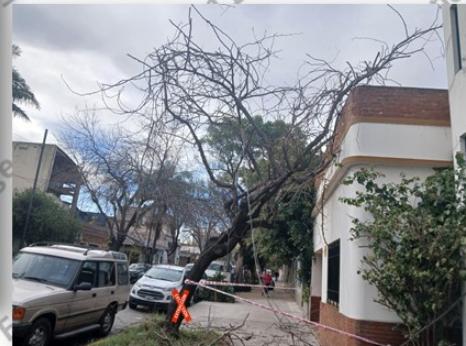
ARREGUI 3890

EMER

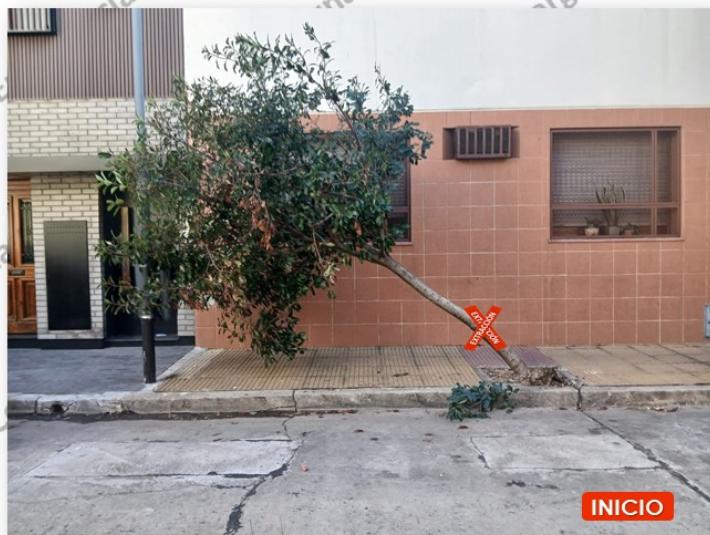
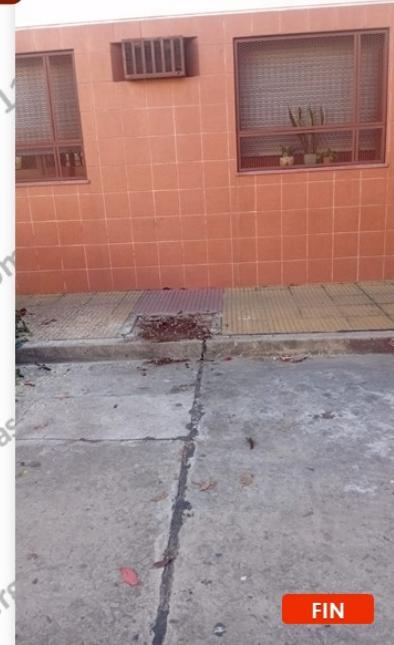
COGHLAN 4775

EMER

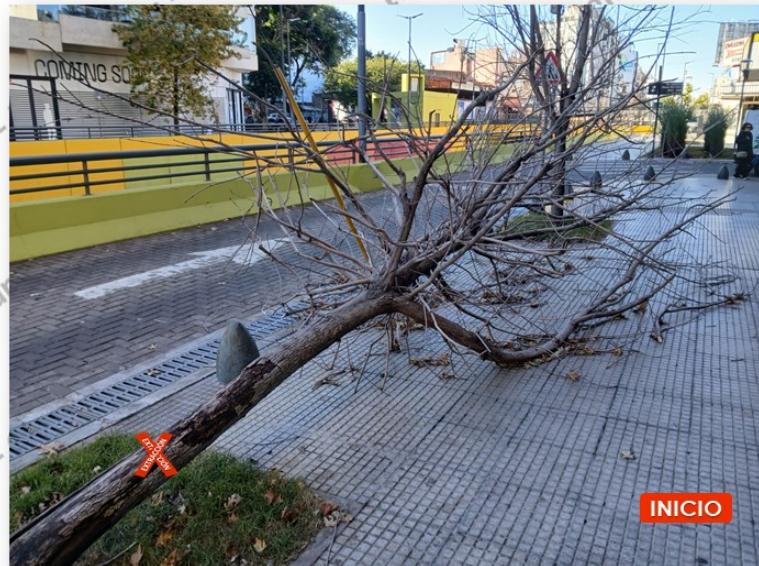
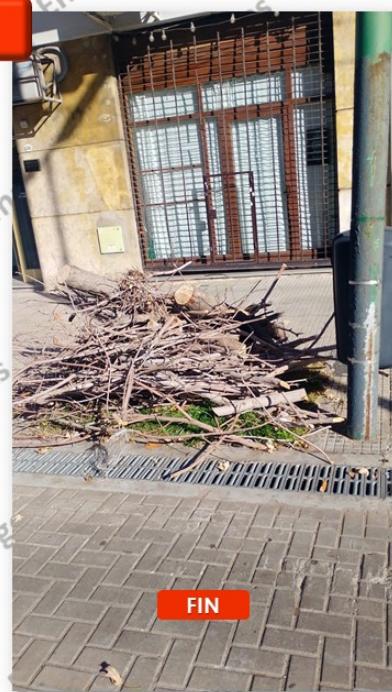
SAN MARTIN AV. 6318

EMER
