| <b>Planilla de Inspección de Árboles</b> | |
| <b>REGISTRO FOTOGRÁFICO</b> | |

# Planilla de Inspección de Árboles

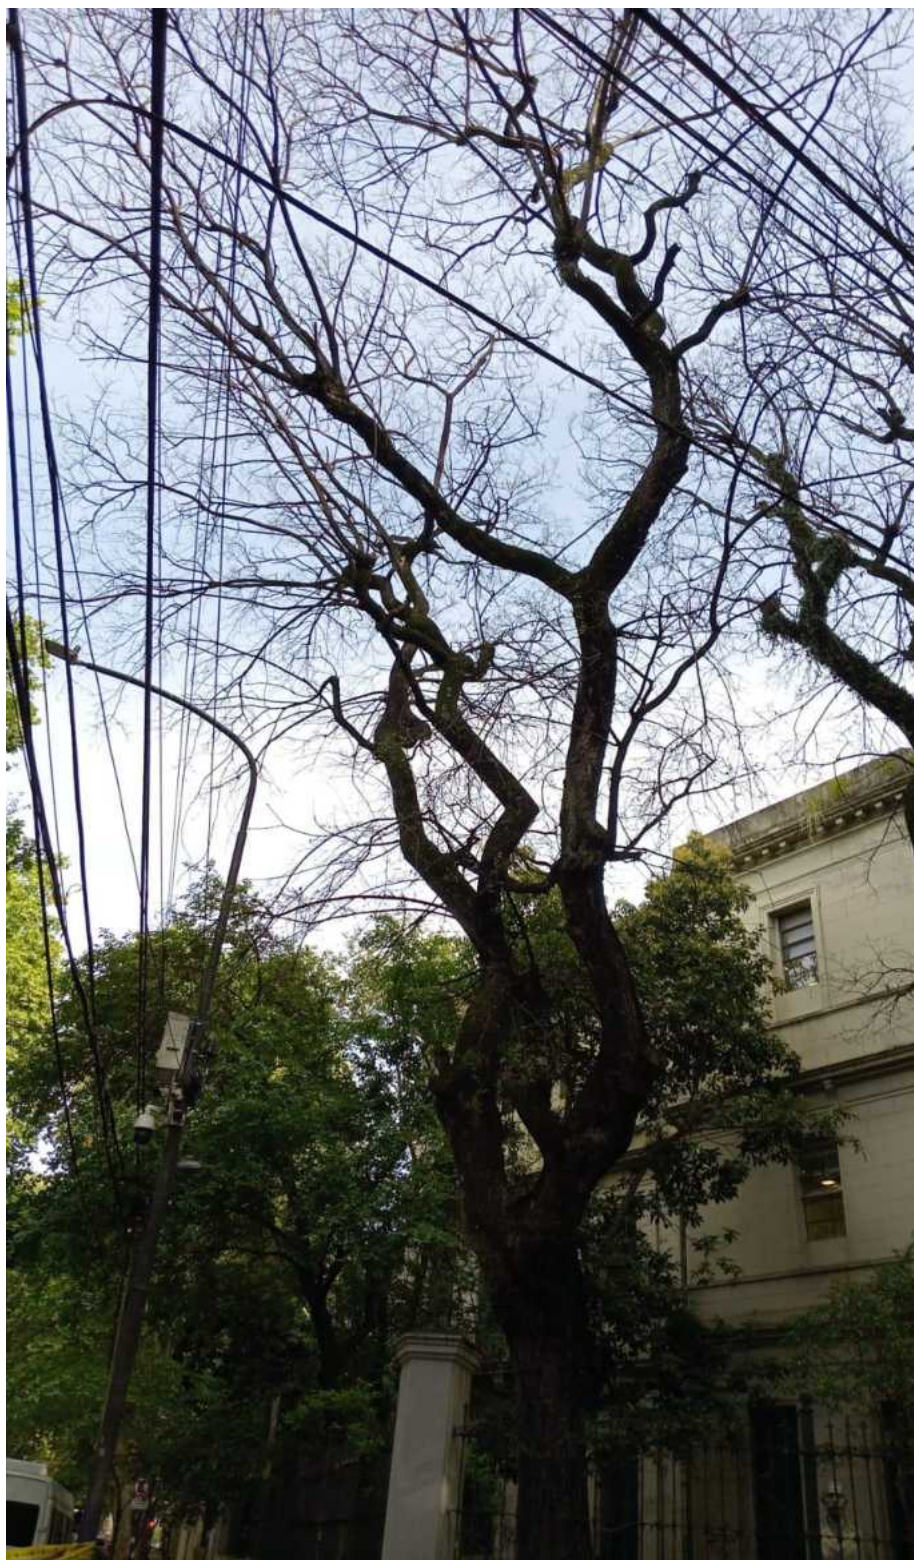
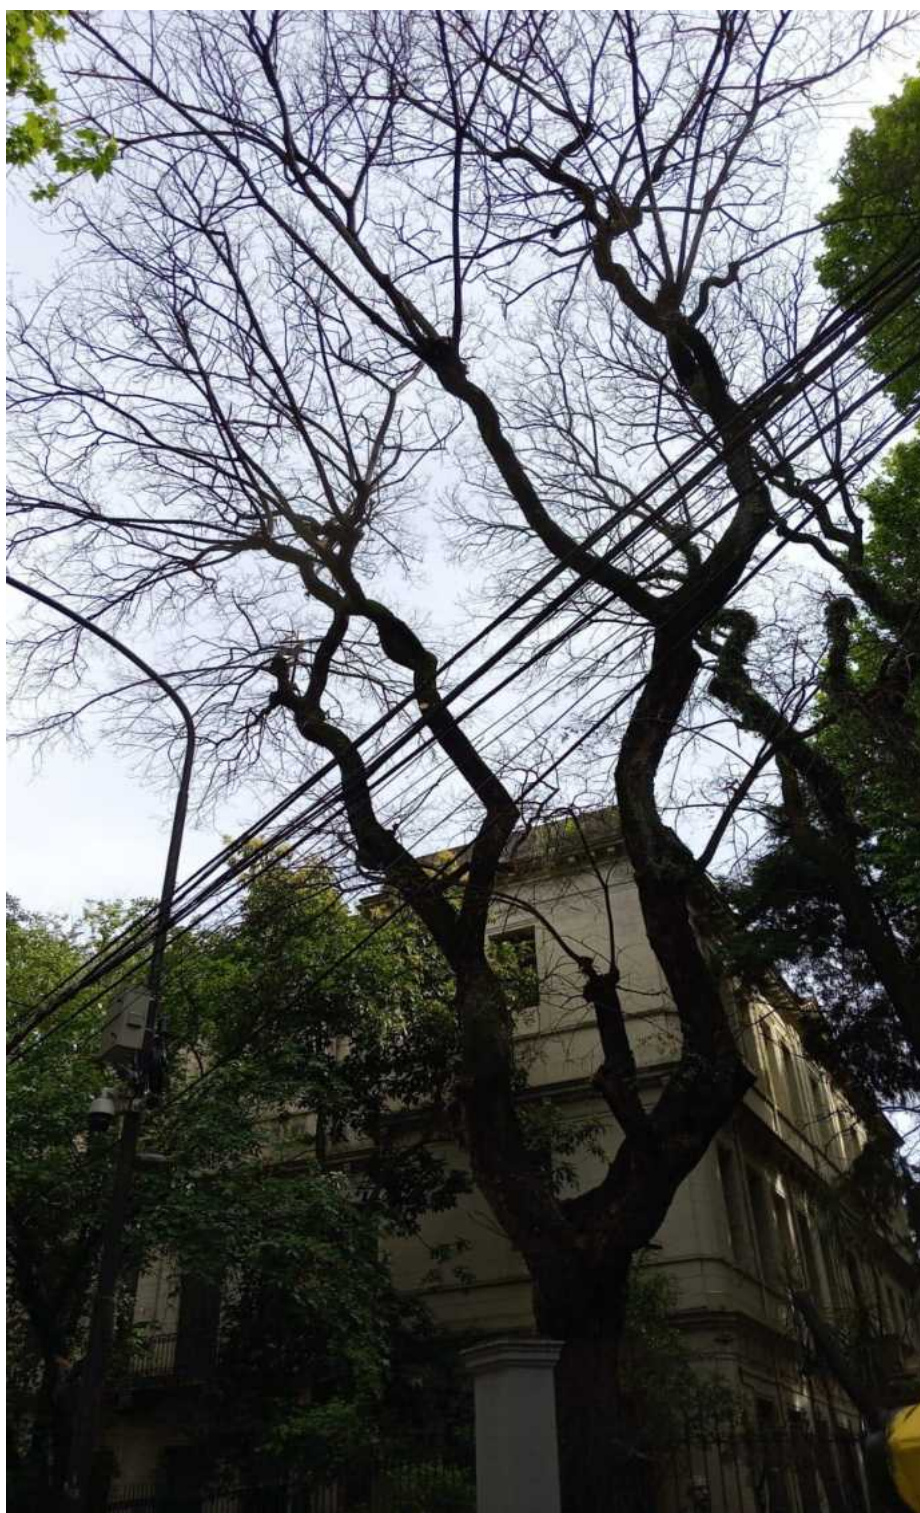
N°/Ref.: 920

☒

...Tipa de la esquina, del lado de Lavalle. Ramas secas. Escuela.

☒

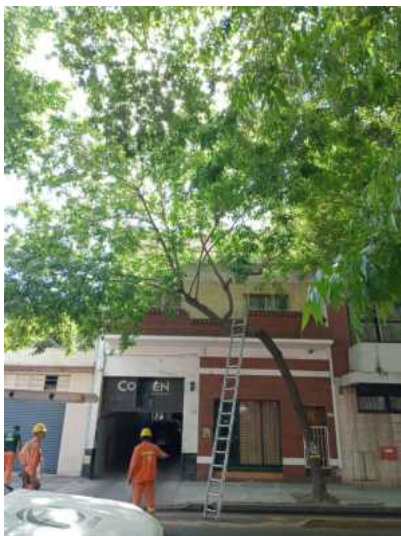
Antes

.....Despeje de vivienda y balanceo de copa.....

Eliminar interferencias: X

Regulación de estructura: X

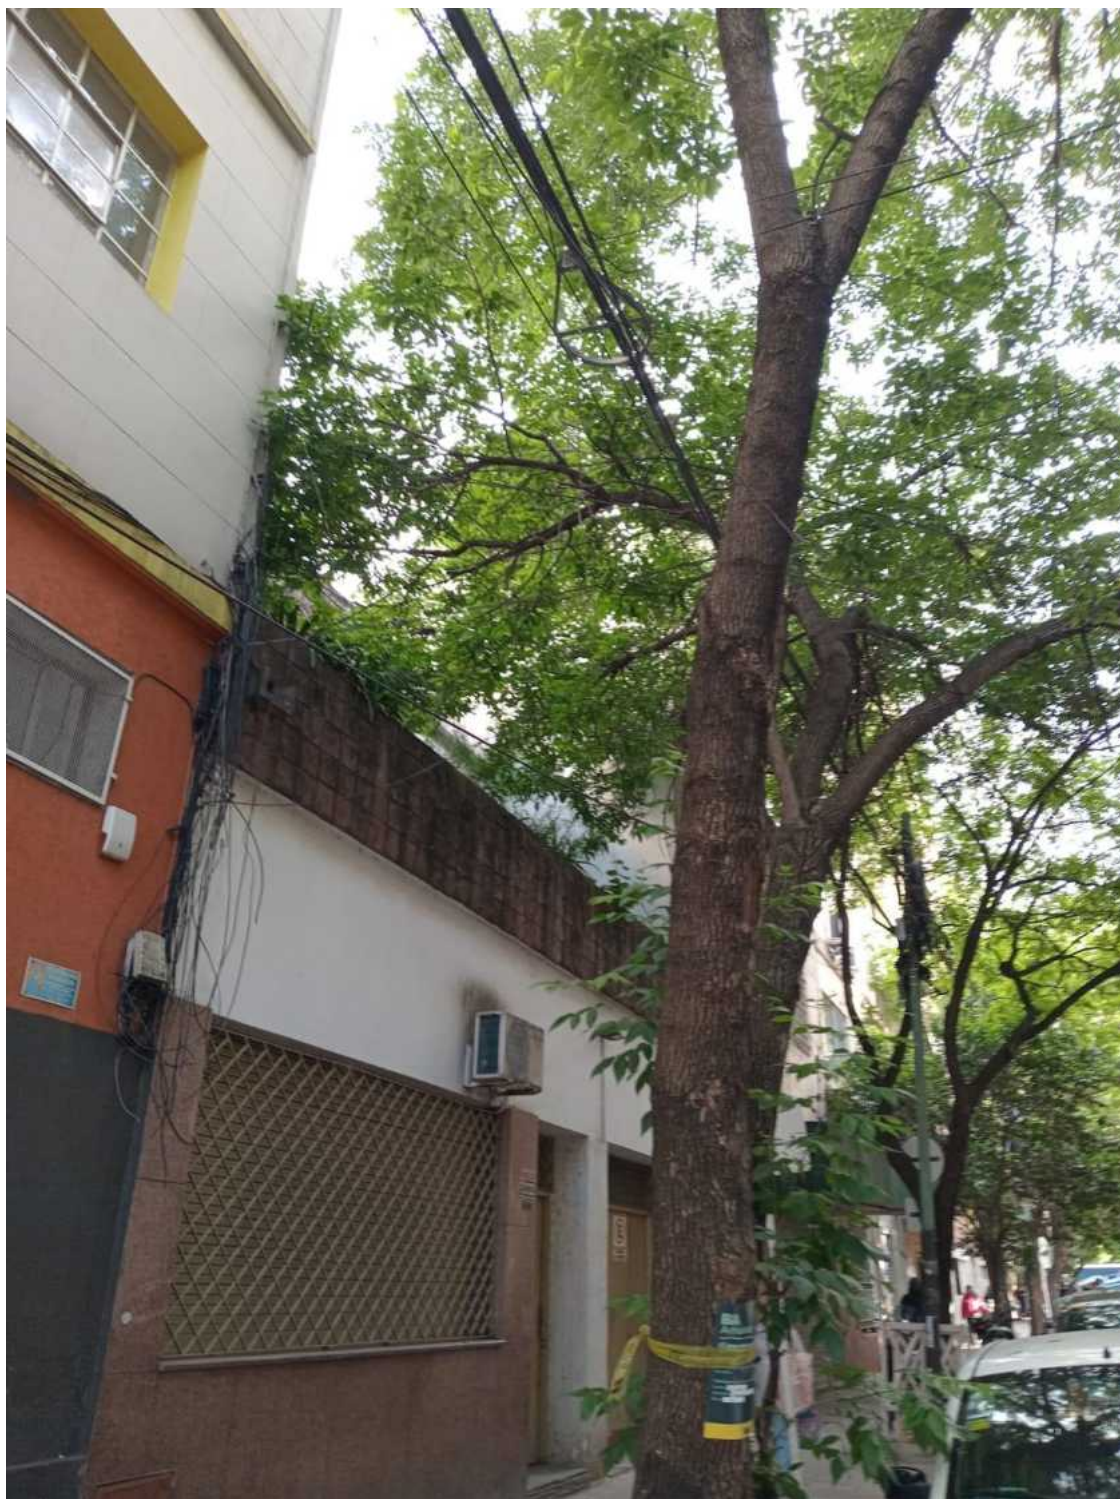
ANTES

...CODOMINANCIA BASAL. RAMAS SECAS Y DESPEJE DE VIVIENDA

☒
