| <b>Planilla de Inspección de Árboles</b> | |

G O B I E R N O D E L A C I U D A D D E B U E N O S A I R E S

**Hoja Adicional de Firmas**  
**Informe gráfico**

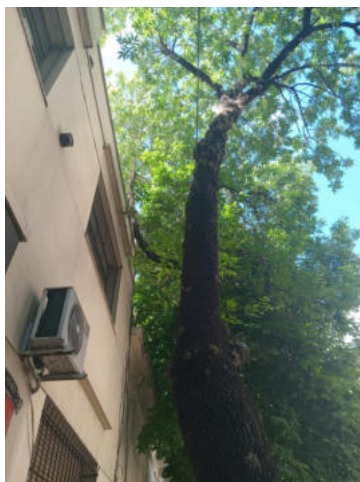
Antes

.....Rama de gran porte que rompía terraza de colegio .....

Reducción de riesgo: Eliminar interferencias: X Adecuación al sitio: Regulación de estructura:

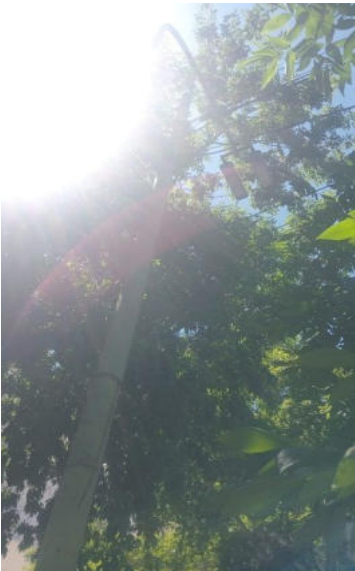
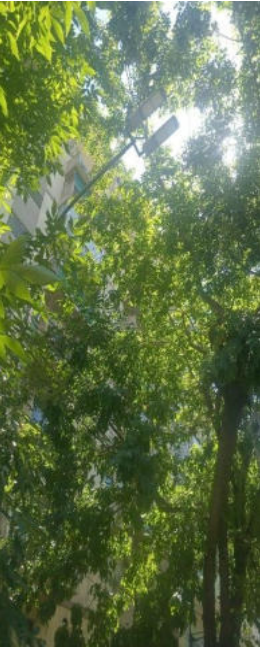
| Calle: __HIPOLITO YRIGOYEN__ | Nº/Ref.: __3381__ |

ANTES

DESPUES

DESPEJE DE LUMINARIA

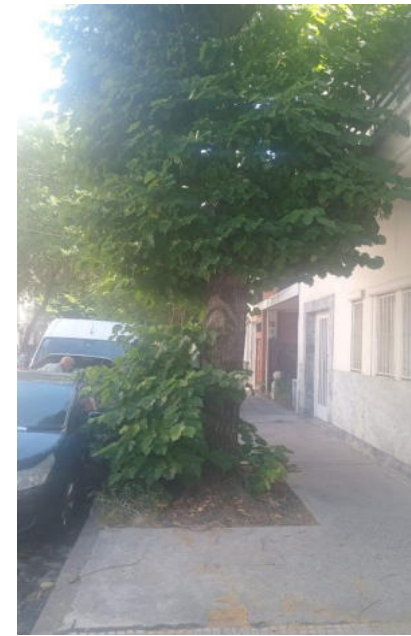
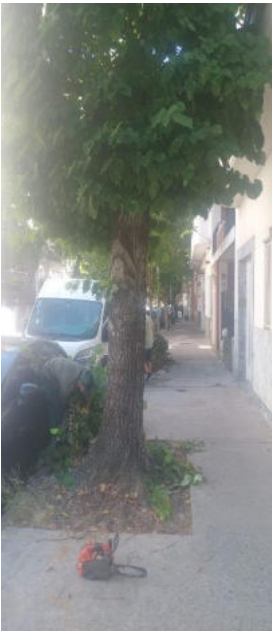
ANTES

DESPUES

PODA AGREGADA. ELIMINACION DE CHUPONES

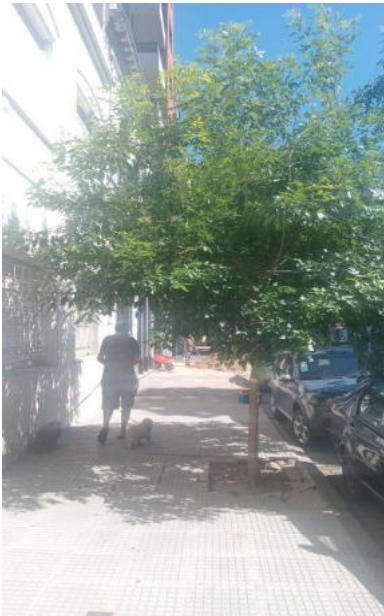
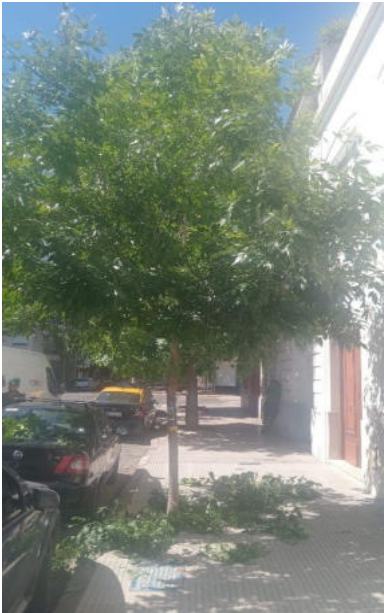
ANTES

DESPUES

REFALDADO

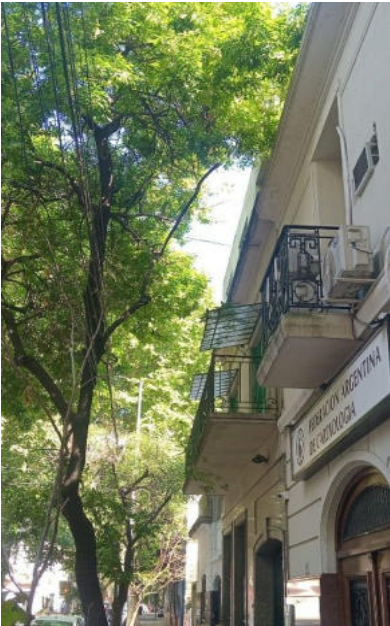
ANTES  
DESPEJE DE VENTANAS

DESPUES

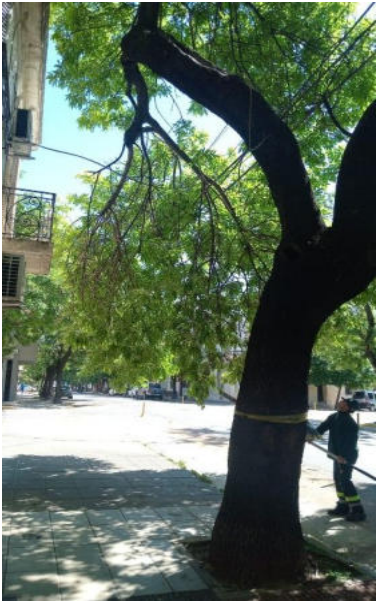
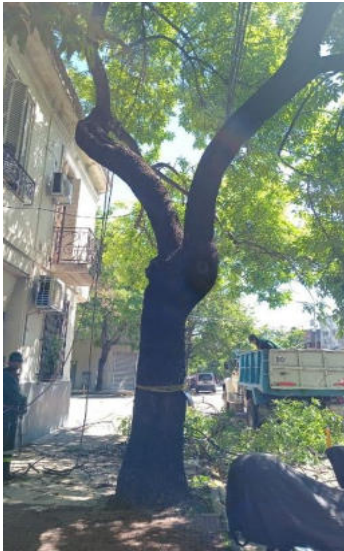
ANTES

DESPUES

SUBIDA DE COPA Y REFALDADO

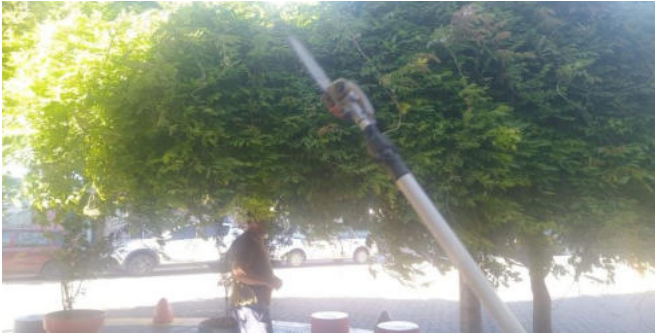
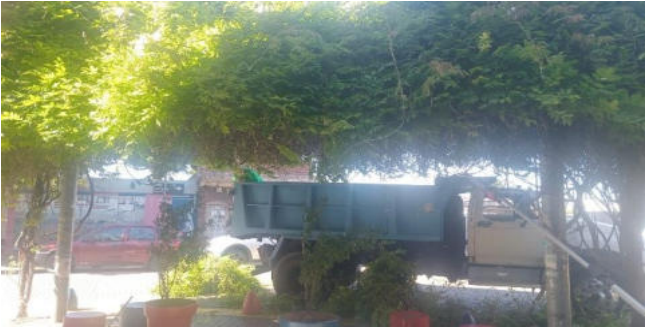
| Calle: ____MUNIZ____ | Nº/Ref.: ____1700____ |

ANTES

DESPUES

PODA DE ENREDADERA

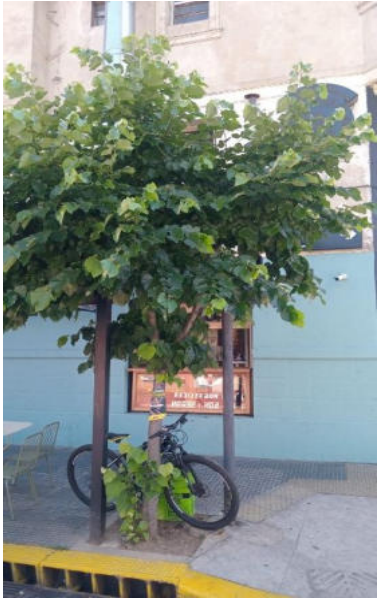
ANTES

DESPEJE DE SEMAFORO

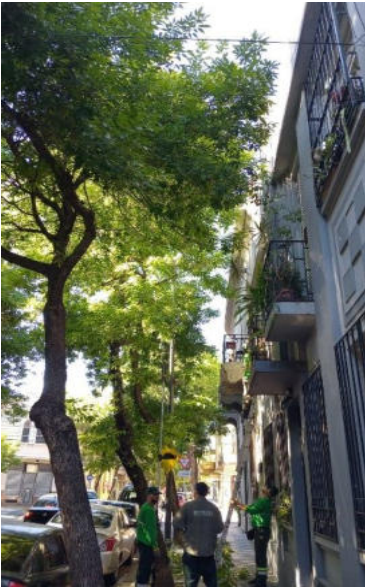
ANTES

PODA. INTERFERENCIA CON VIVIENDA

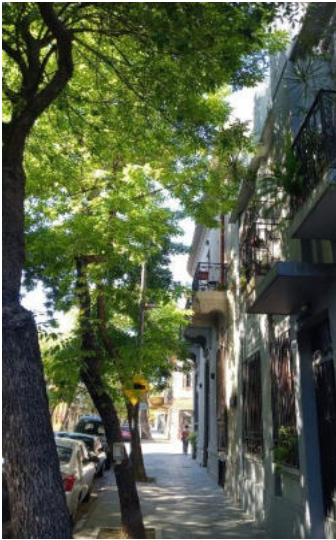
ANTES

PODA. INTERFERENCIA CON VIVIENDA
