| Planilla de Inspección de Árboles | ARME: _____ |

**Número:** IF-2026-05705044-GCABA-COMUNA5

**Referencia:** PUNTUAL ACUNA DE FIGUEROA 954

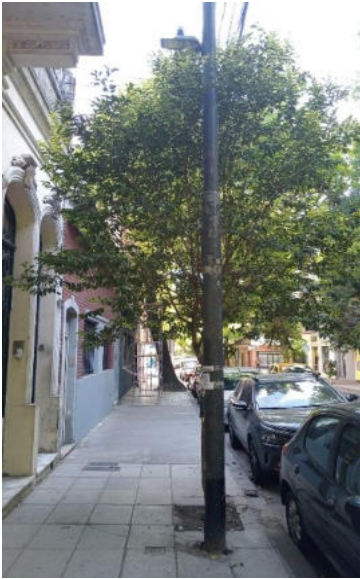
ANTES

DESPEJE DE LUMINARIA

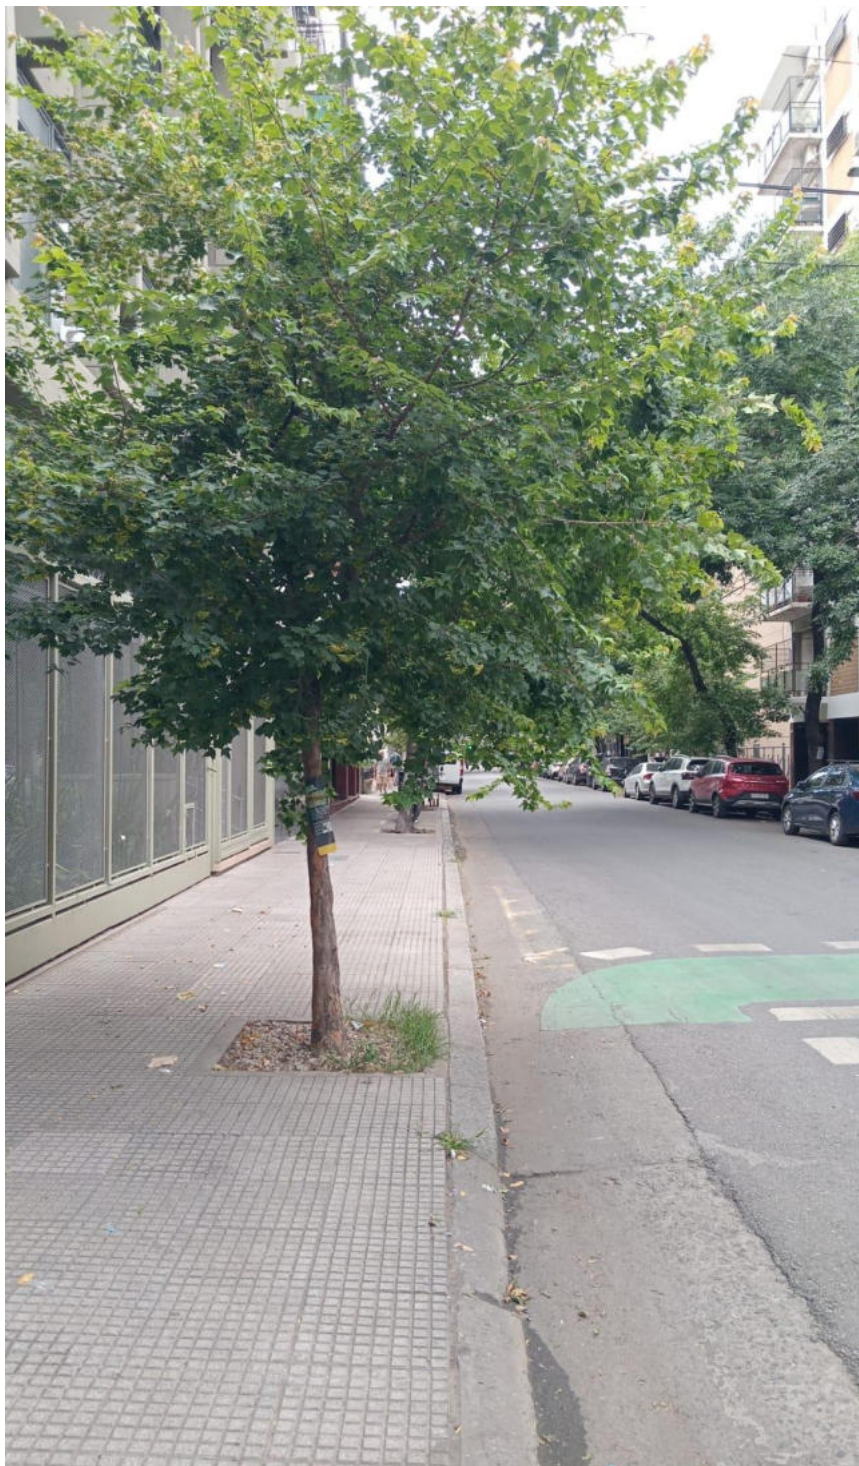
ANTES

Bajas: ☒

...DESPEJE DE CICLOVIA

Reducción de riesgo: ☐ Eliminar interferencias: ☒ Adecuación al sitio: ☐ Regulación de estructura: ☐

B: TIPOS DE PODA Formación: ☐ Limpieza: ☐ Aclareo: ☐ Refaldado: ☒ Terciado: ☐

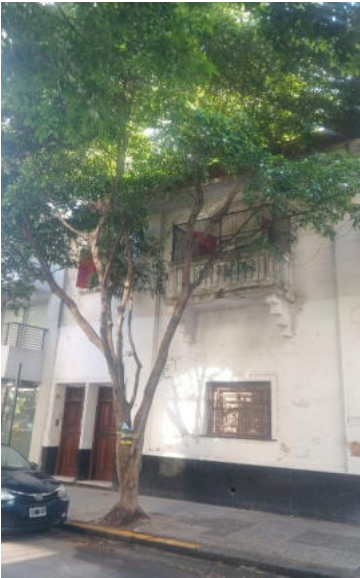
ANTES

DESPEJE DE VIVIENDA

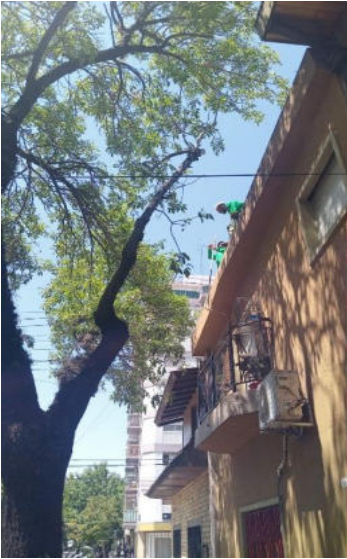
DESPUES

DESPEJE DE TERRAZA

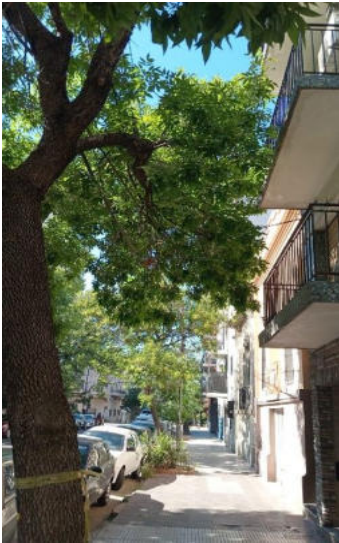
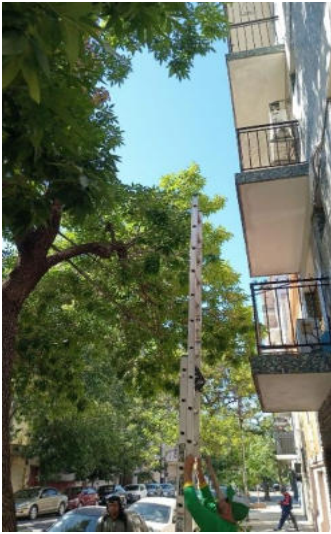
DESPEJE DE BALCON Y LIMPIEZA

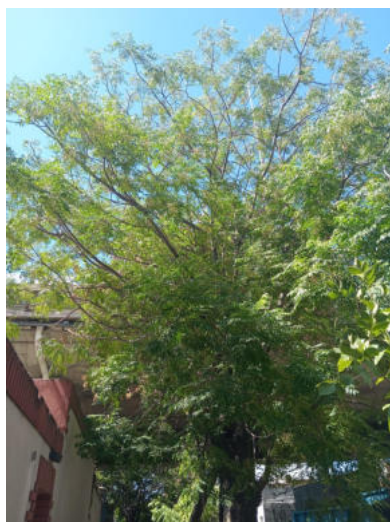
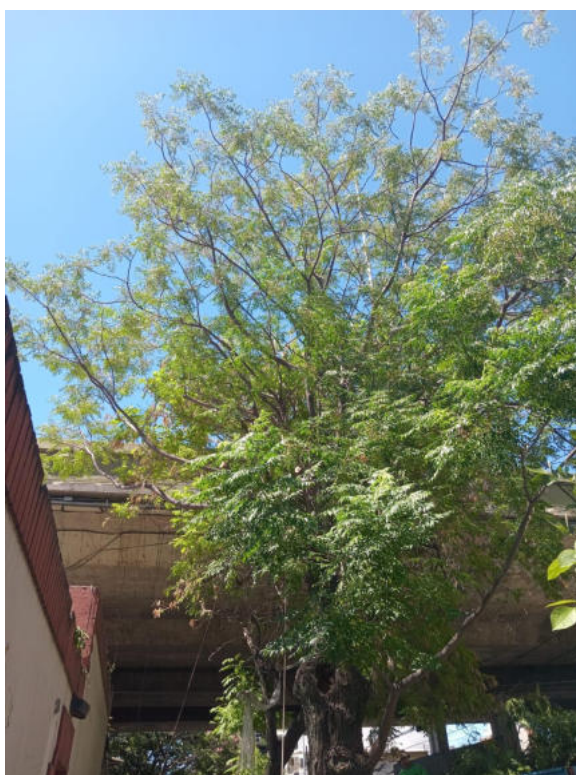
Despeje de vivienda y refaldado: .....

Reducción de riesgo: Eliminar interferencias: X Adecuación al sitio: ☐ Regulación de estructura: ☐

B: TIPOS DE PODA Formación: ☐ Limpieza: Aclareo: ☐ Refaldado: X Terciado: ☐

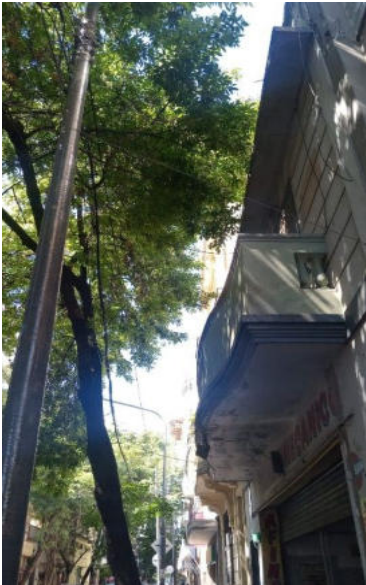
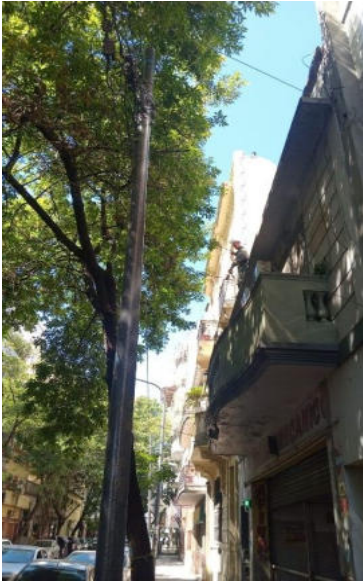
Despeje de terraza

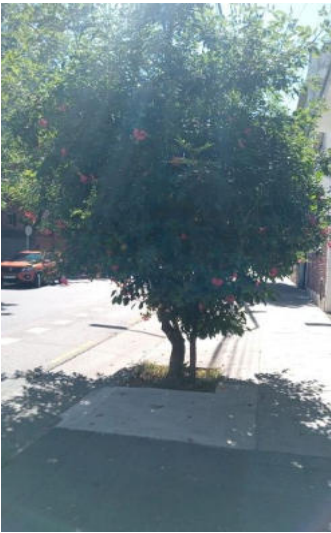
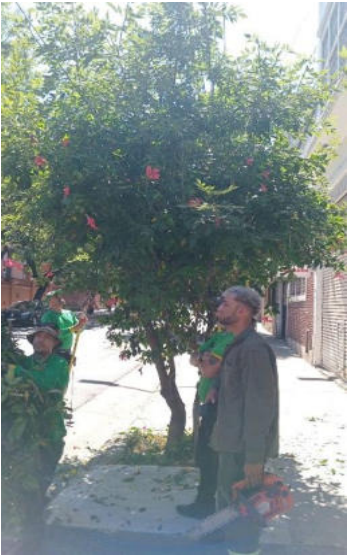
REFALDADO

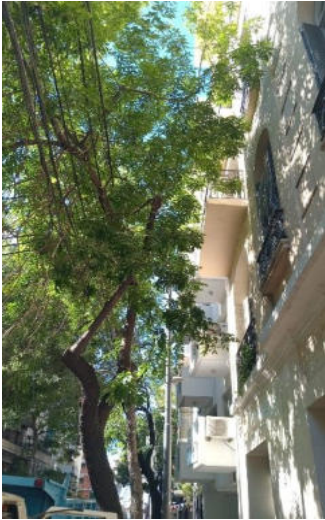
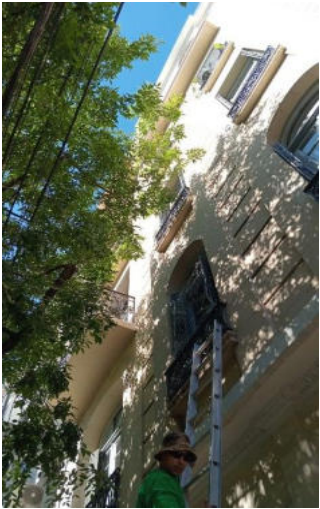
DESPEJE DE VIVIENDA

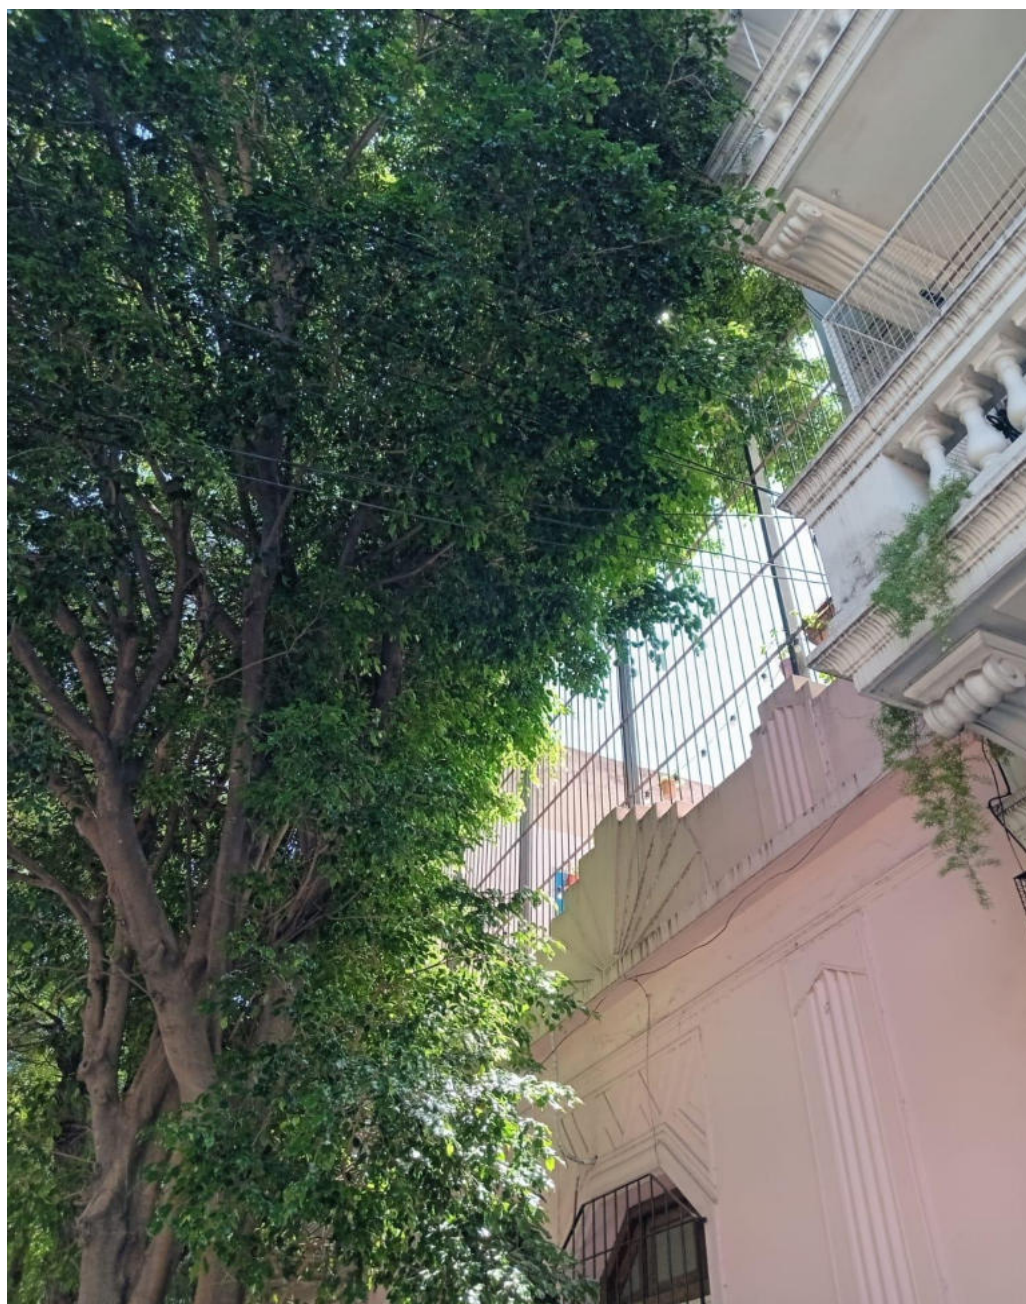
ANTES

Invasión de espacio aéreo: X

Eliminar interferencias: X

Limpieza: X
