# Planilla de Inspección de Árboles

Calle: TREINTA Y TRES ORIENTALES

N°/Ref.: 275

**Referencia:** Planilla de puntuales. Treinta y Tres Orientales 275

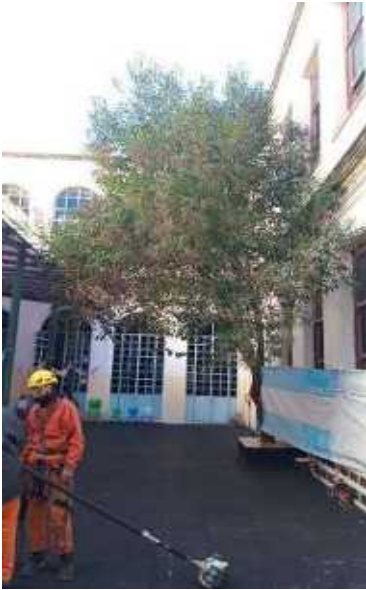
ANTES

REFALDADO Y RAMAS QUE  
GOLPEABAN TECHO DE VIDRIO  
DENTRO DE JARDIN ESTATAL

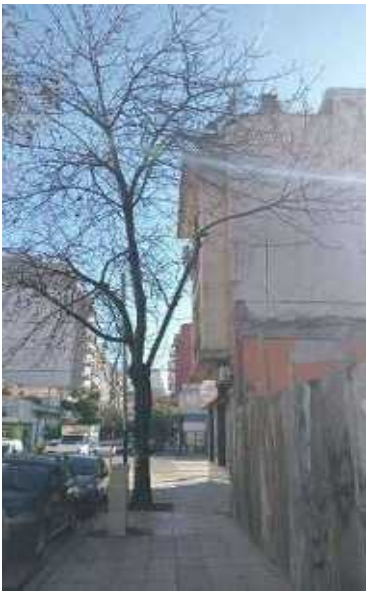
ANTES

INTERFERENCIAS CON LOTE BALDÍO

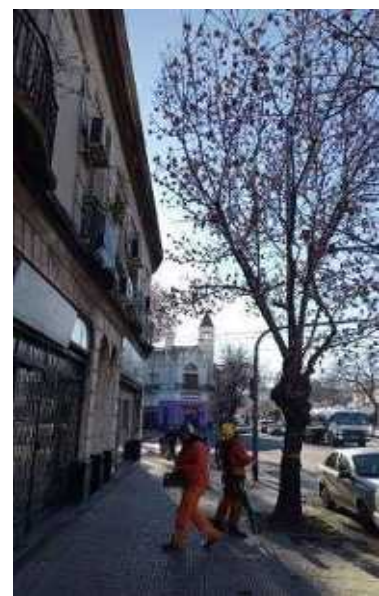
ANTES

INTERFERENCIAS CON VIVIENDA

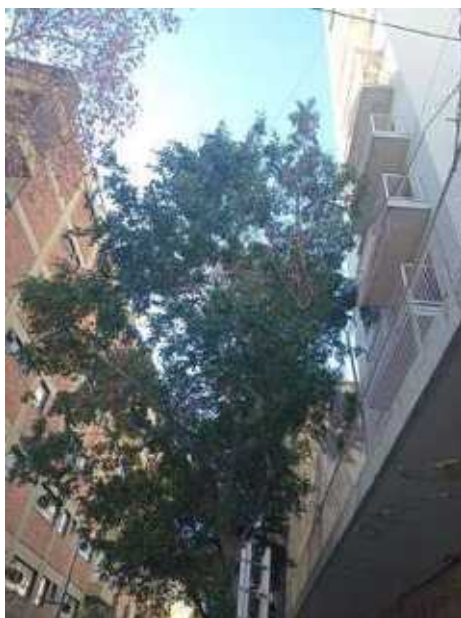
Antes

Eliminar interferencias: X

Limpieza: X

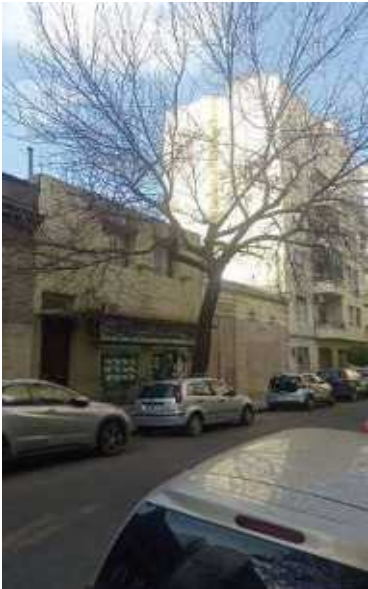
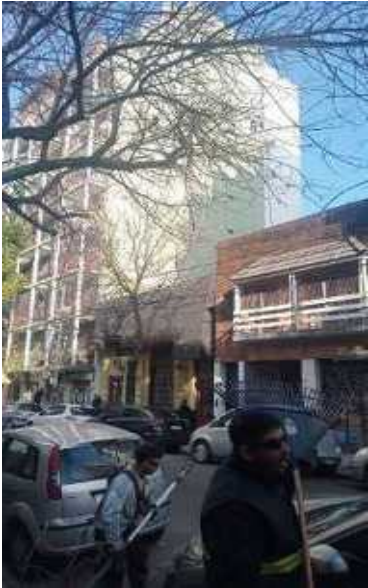
REFALDADO DE RAMAS QUE  
TOCAN CAMIONES

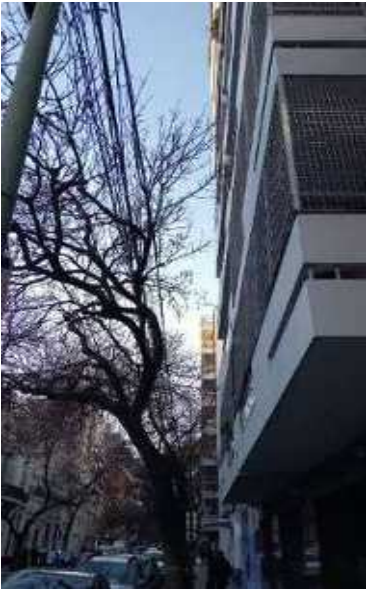
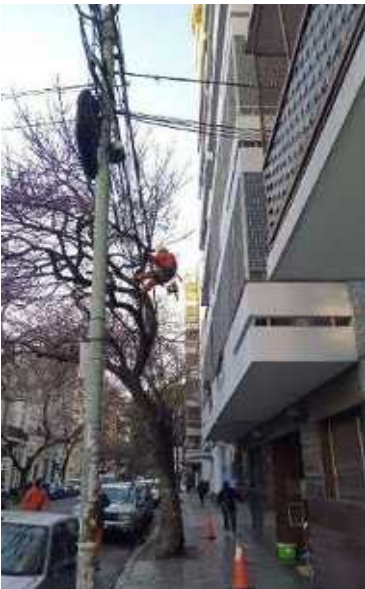
INVASION RAMAS GOLPEANDO BALCON

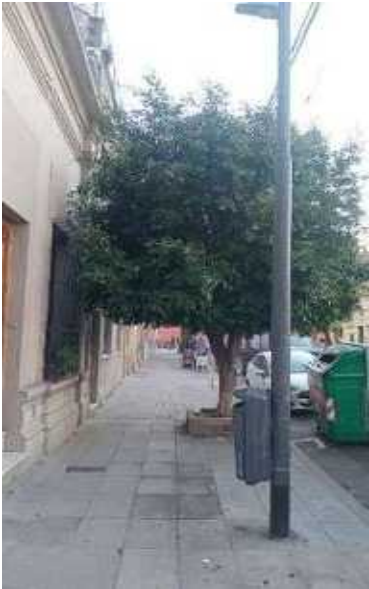
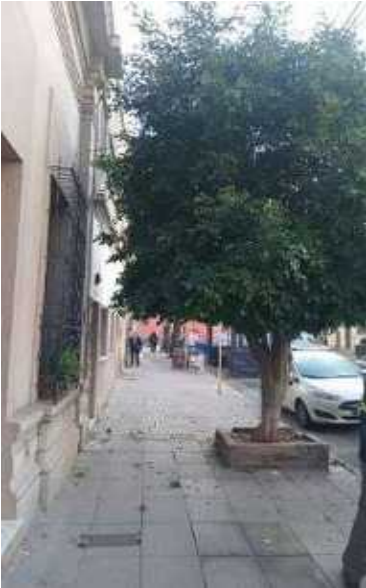
| Calle: ____Rawson____ | Nº/Ref.: ____360/362____ |

REFALDADO  
ELIMINACION DE INTERFERENCIA

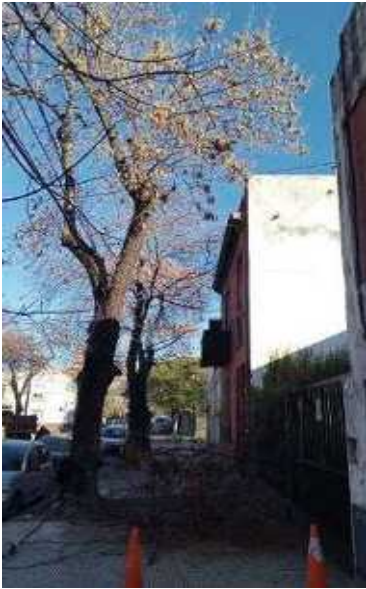
DESPUES

INTERFERENCIA CON VIVIENDA

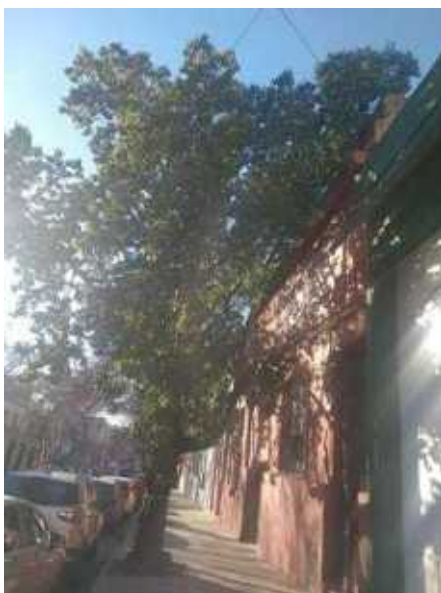
Antes

...Despeje de vivienda

☒

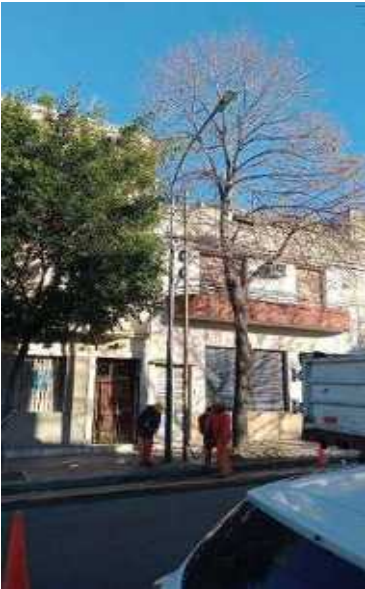
DESPUES

INTERFERENCIA CON LUMINARIA

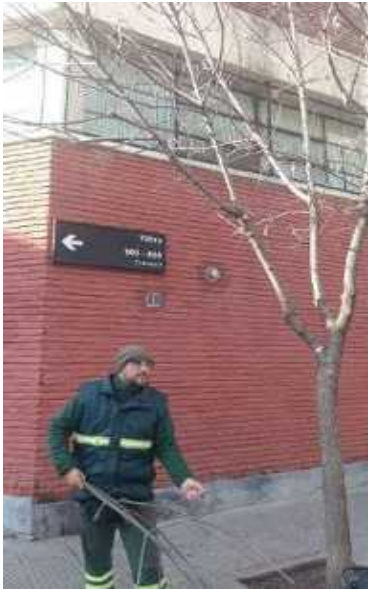
DESPUES

DESPEJE DE CARTEL DE DIRECCIÓN DE CALLE
