# Planilla de Inspección de Árboles

"2026 - Año del 30° Aniversario de la sanción de la Constitución de la Ciudad Autónoma de Buenos Aires"

**Referencia:** Planilla de puntuales. Fco. Acuña de Figueroa 1053

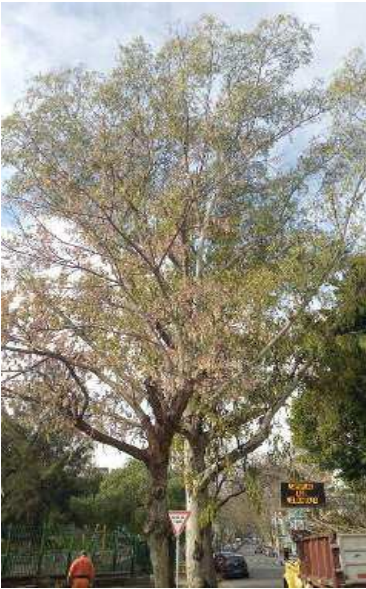
DESPUES

LIMPIEZA DE RAMAS SECAS

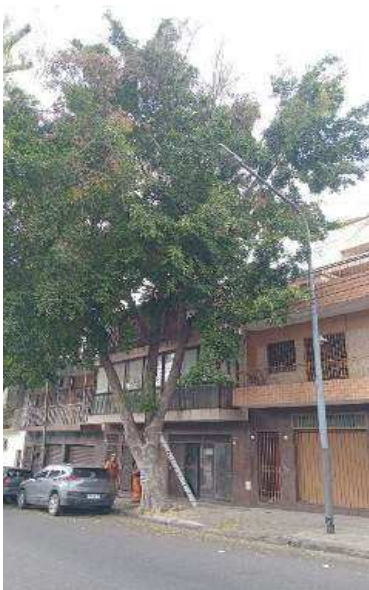
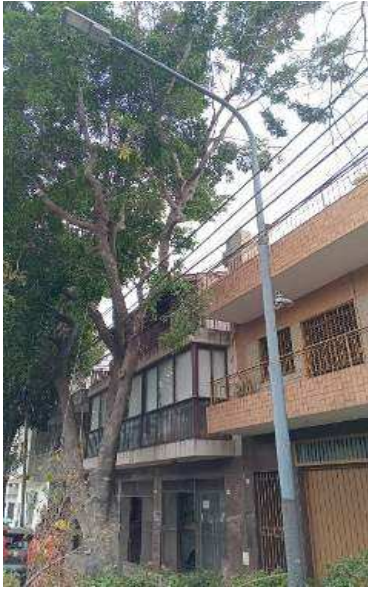
DESPEJE DE VIVIENDA  
DESPEJE DE SENALETICA Y LUMINARIA

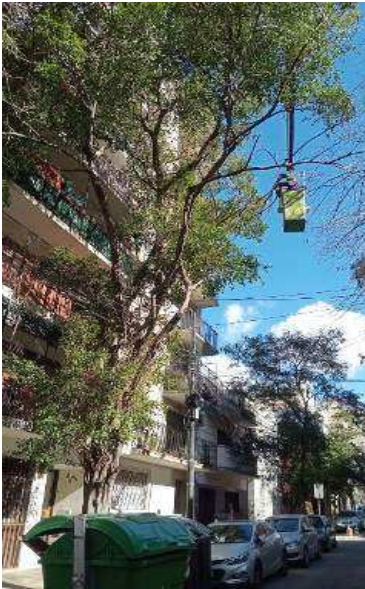
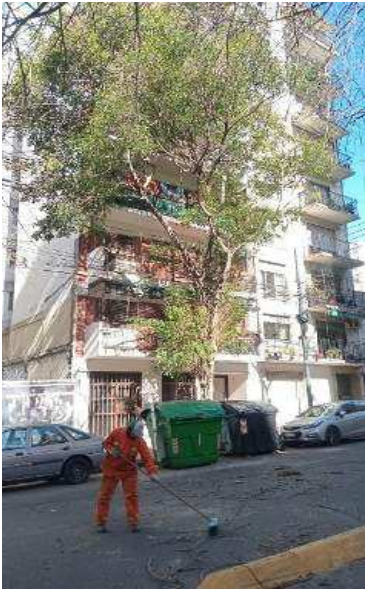
LIMPIEZA DE RAMAS SECAS  
AGREGADO DE OFICIO

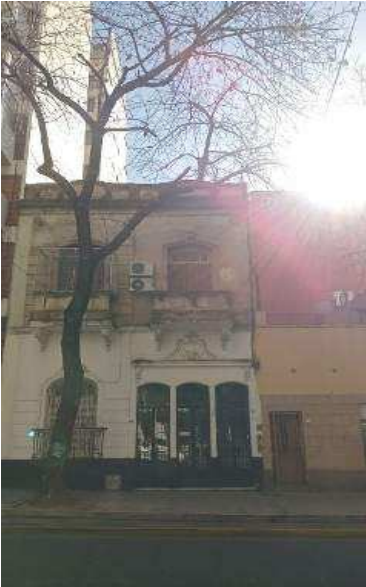
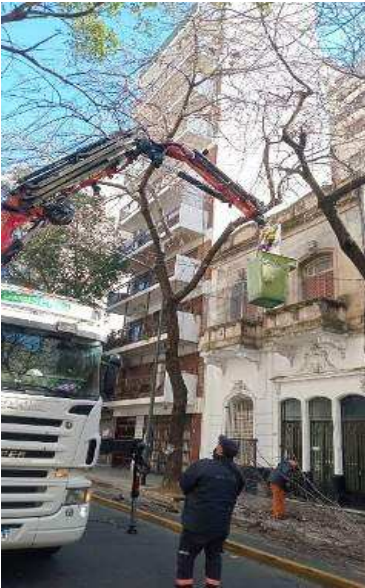
LIMPIEZA DE TOCONES  
INTERFERENCIA CON VIVIENDA DE  
DON BOSCO 3419

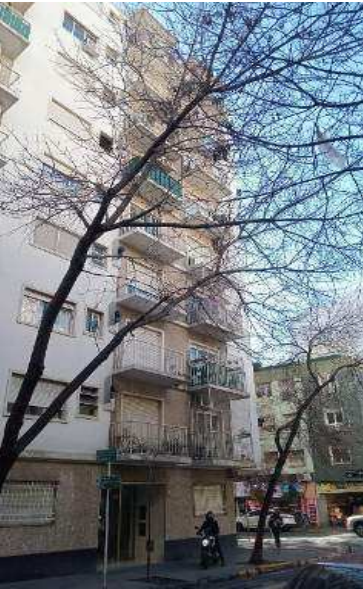
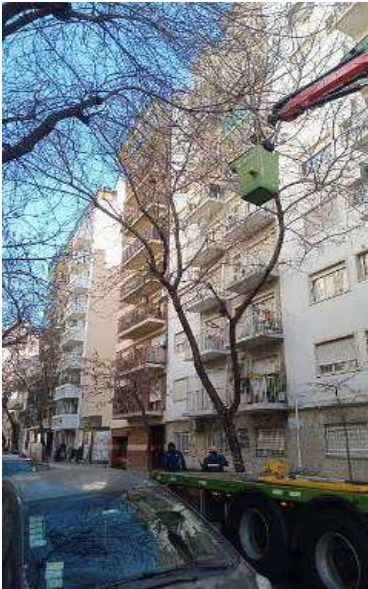
LIMPIEZA Y BALANCEO

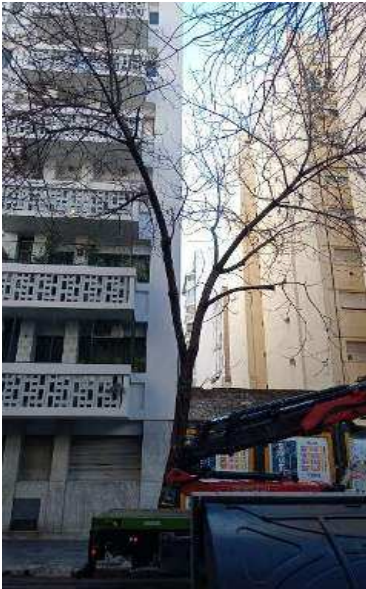
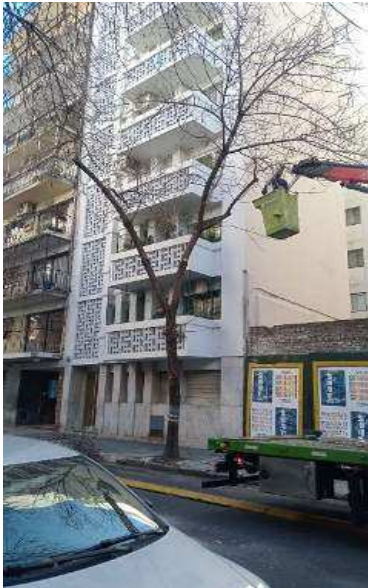
LIMPIEZA

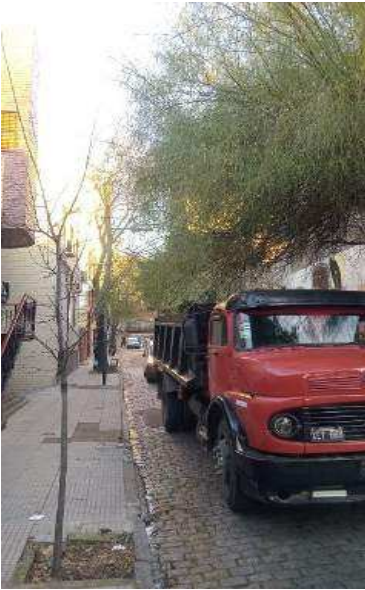
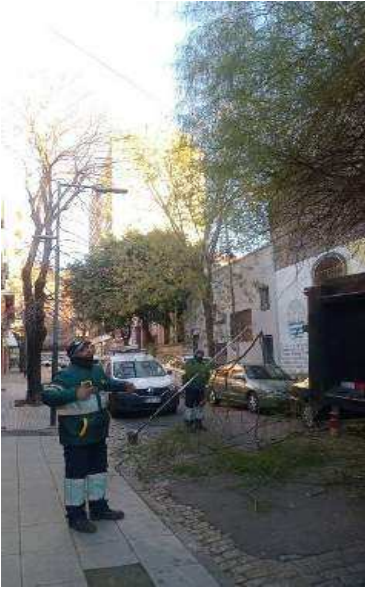
BALANCEO

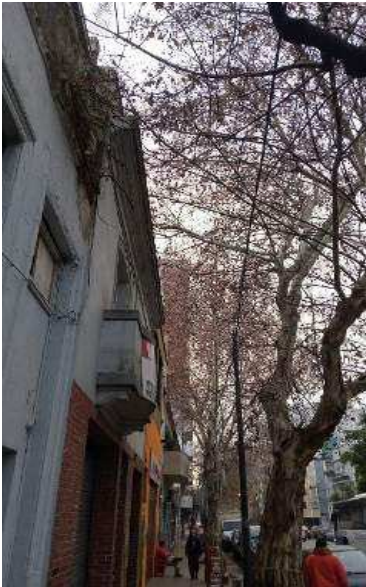
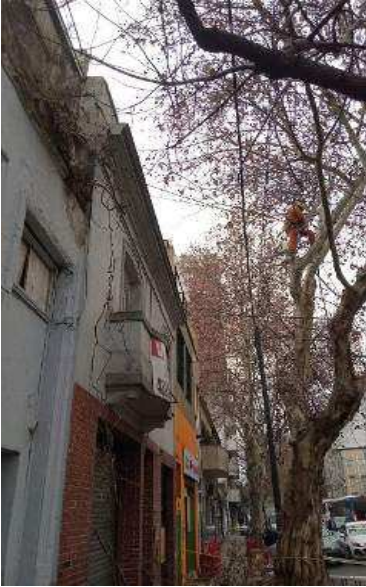
DESPEJE DE VIVIENDA

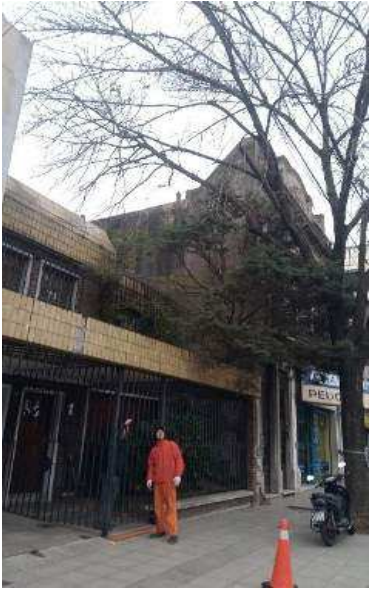
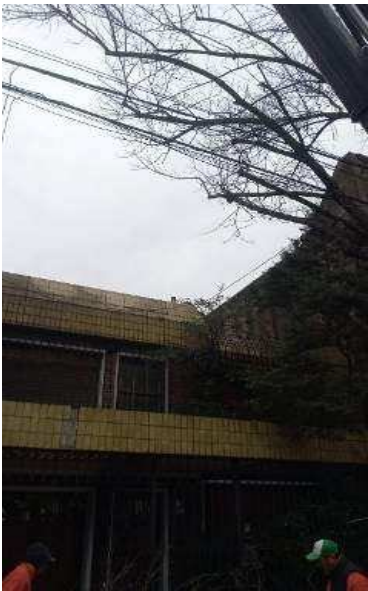
BALANCEO, LIMPIEZA  
ELIMINACIÓN DE INTERFERENCIA

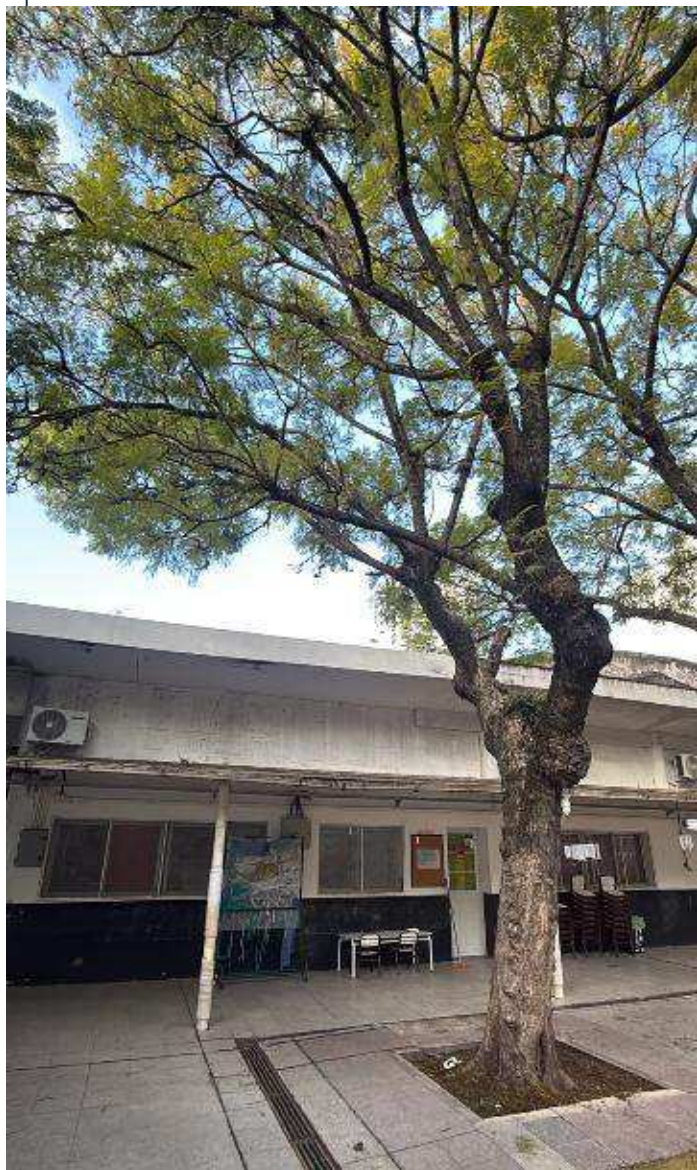
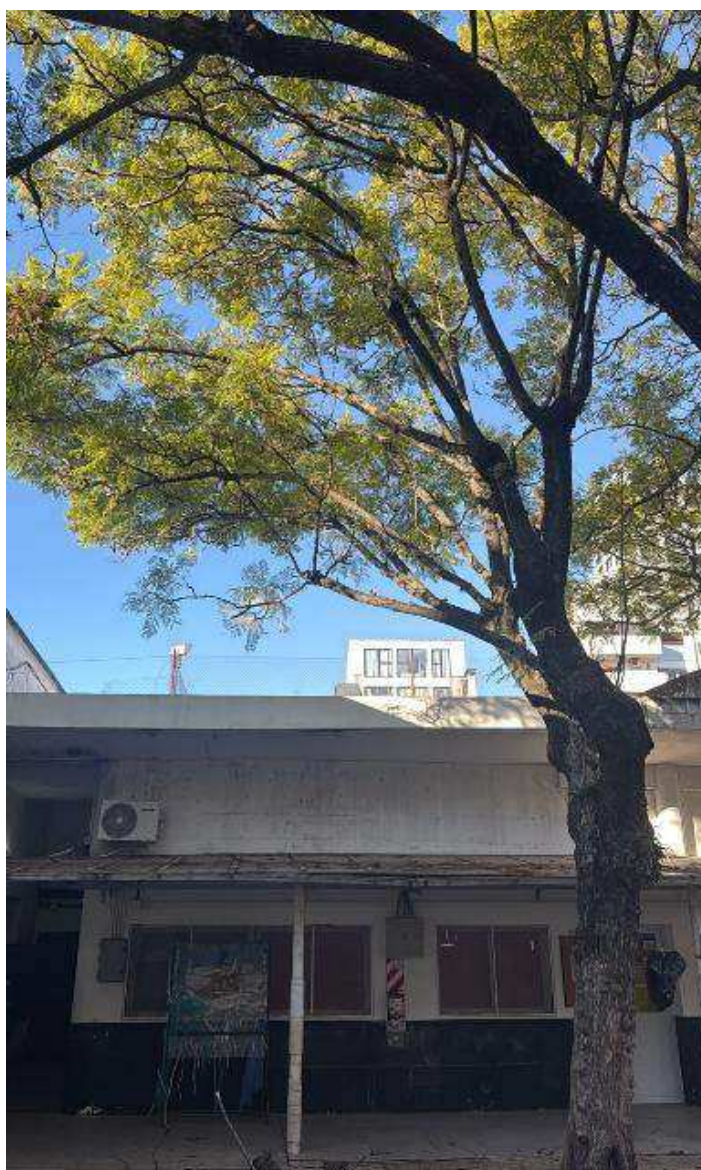
Reducción de riesgo: ☐ Eliminar interferencias: X ☐ Adecuación al sitio: ☐ Regulación de estructura: ☐

B: TIPOS DE PODA Formación: ☐ Limpieza: X ☐ Aclareo: ☐ Refaldado: X ☐ Terciado: ☐

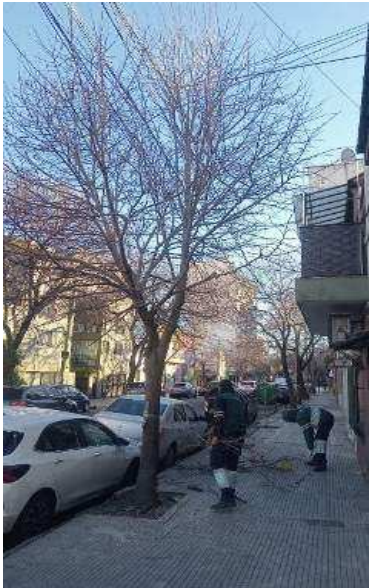
ANTES

DESPEJE DE VIVIENDA  
LIMPIEZA DE TOCONES
