### Resolución Presidencia Junta Comuna

**Número:** RS-2026-40314816-GCABA-COMUNA5

**Referencia:** S/ Autorización Extracción de Emergencia por Riesgo Meteorológico – SEPTIEMBRE 2026  
(EX-2026-08099085-GCABA-COMUNA5)

**Planilla de Inspección de Árboles****INFORMACIÓN DEL ÁRBOL**

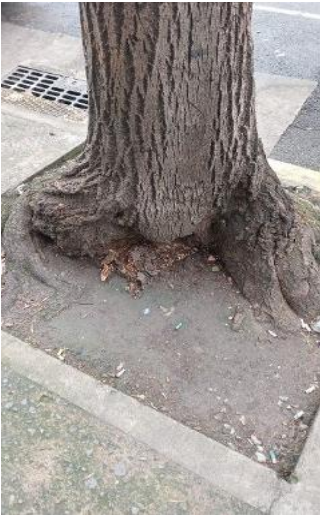
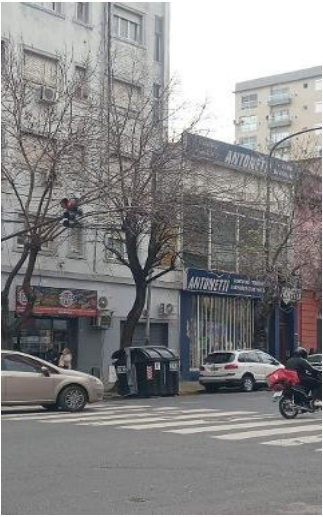
EXTRACCION  
PRESENCIA DE CAVIDAD BASAL E  
INTERIOR DE FUSTE  
DESCORTEZAMIENTO EN FUSTE  
PRESENCIA DE HONGOS Y PLAGAS

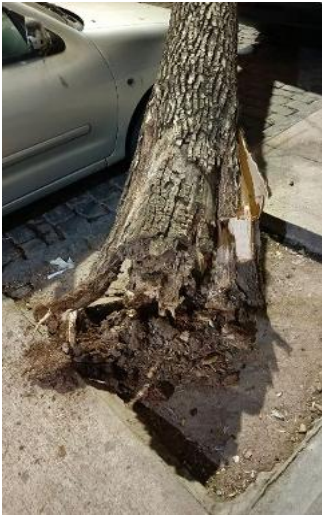
EJEMPLAR CAIDO  
INDICIOS DE PODREDUMBRE EN BASE

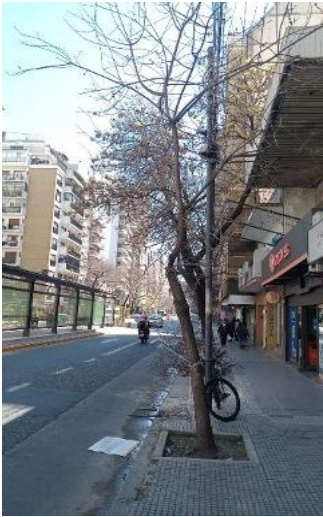
CHOQUE DE CAMIONES ARRANCO  
PARTE DE SU COPA  
Y AFECTO ESTABILIDAD
